改善箇所説明図

コマツ YDP-WA138

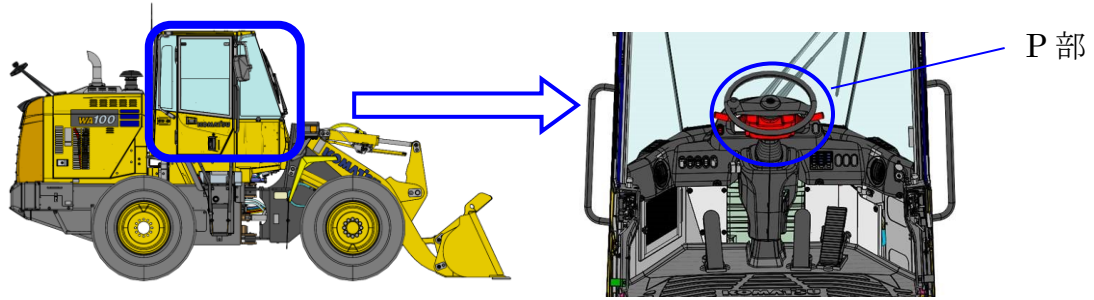
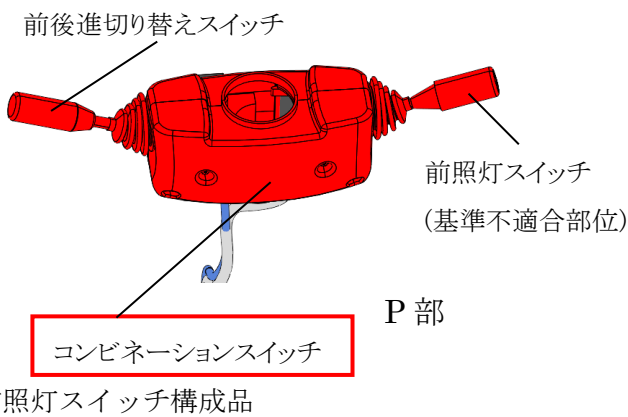
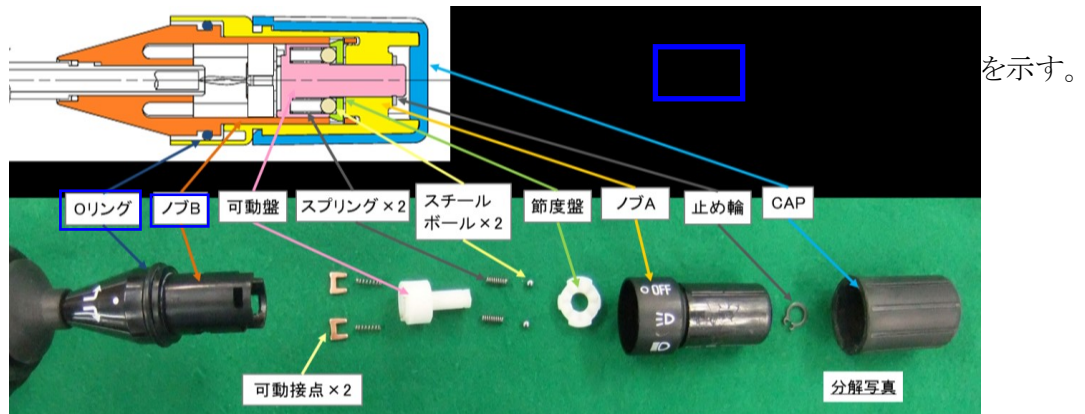
注: は、交換部品を示す。

ショベル・ローダの前照灯スイッチにおいて、製造工程の指示が不適切なため、当該スイッチ構成図に正規と異なる材質のものが組み付けられている。そのため、当該スイッチの強度が不足し、繰り返し操作を行うと当該スイッチが破損して、最悪の場合、前照灯が点灯しなくなるおそれがある。

全車両、前照灯スイッチを含めたコンビネーションスイッチを正規品に交換する。

識別：交換したコンビネーションスイッチに識別の青ペイントを実施する。
