改善箇所説明図

基準不適合箇所

助手席エアバッグ内のインフレーター

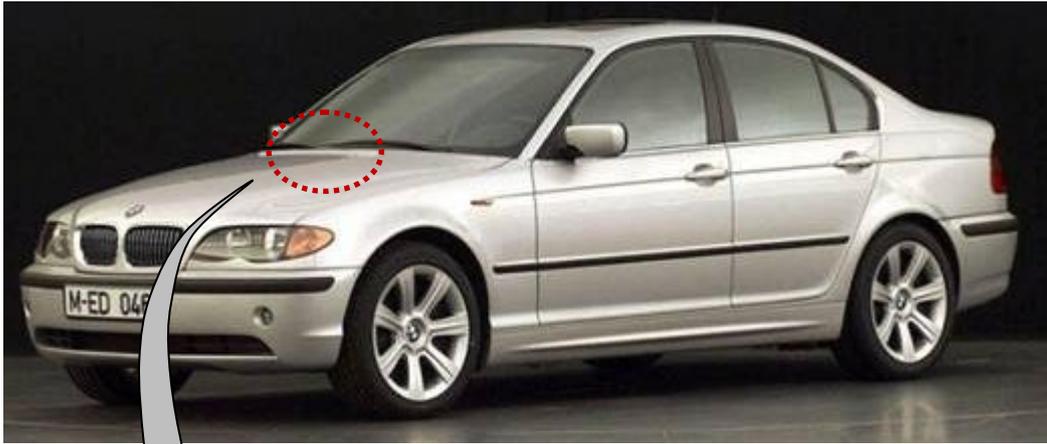
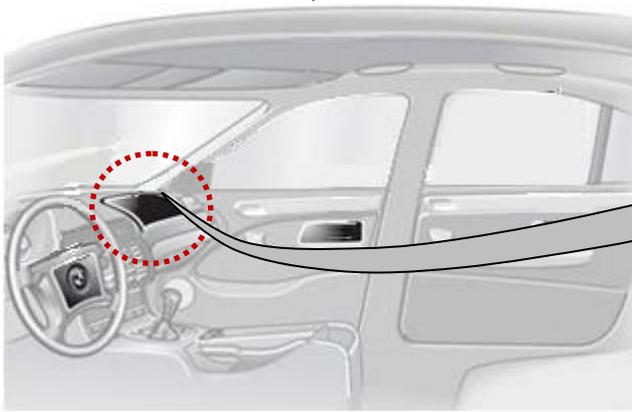
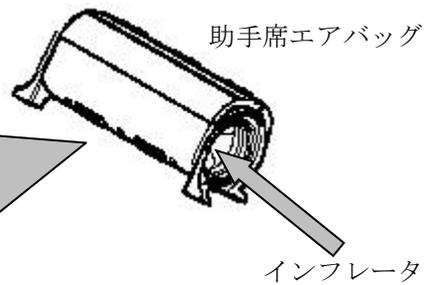
図：左ハンドル車

助手席用エアバッグのインフレーター（膨張装置）について、長期間にわたり、著しく高温多湿な環境下にさらされると、当該インフレーターに水分が浸入する可能性があり、結果として、エアバッグ展開時にインフレーター内圧が異常上昇し、インフレーター容器が破損して飛び散り、乗員が負傷するおそれがある。

全車両、当該エアバッグを対策品に交換する。
