改善箇所説明図

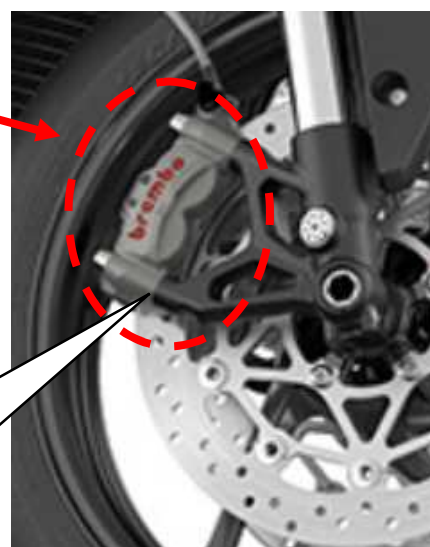
フロントブレーキキャリパー

基準不適合発生箇所

フロントブレーキにおいて、製造工程管理が不適切なため、ブレーキパッドのプレートへの接合が不十分なものがある。そのため、雨等により腐食し、ブレーキパッドがプレートから剥離して、最悪の場合、フロントブレーキが効かなくなるおそれがある。

全車両、フロントブレーキパッドの製造番号を確認し、対象の場合は当該パッドを対策品に交換する。

識別 対策後は車台番号の末尾付近に白色のペイントマークを塗布する。

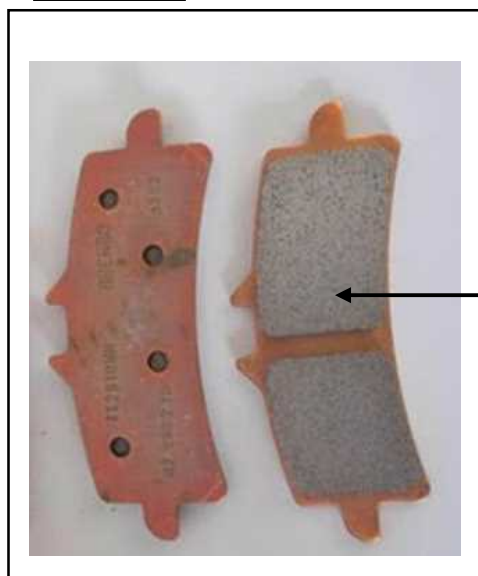
ブレーキパッド

基準不適合発生箇所
