高い建物は長くゆっくり揺れる

建築物の所有者様へ

長周期地震動

に備えるための補助制度があります!

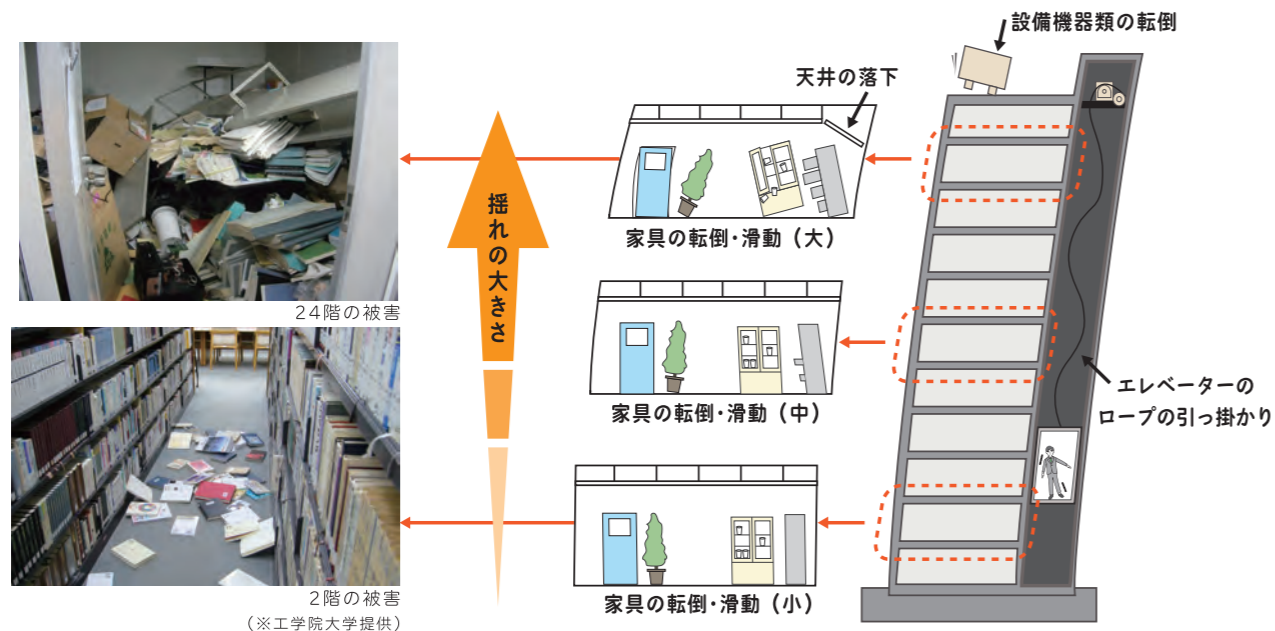
制震対策を実施していない超高層ビルや免震建築物では、長周期地震動による大きな揺れにより、家具類が転倒、移動することで、人的な被害が発生することが懸念されています。また、天井の落下、スプリンクラーの故障、エレベーターのロープの引っ掛かりによる閉じ込めなどが発生する可能性があります。

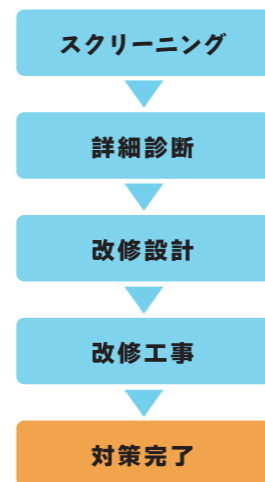
■ 対策の流れ

長周期地震動への対策に当たっては、スクリーニング*及び詳細診断により、改修等が必要か確認を行います。その結果に応じ、用途や構造種別などの建築物の特性に適した改修設計を行います。改修には、変形を抑制するため必要な階に地震エネルギーを吸収するためのダンパーを設置するなどの措置が効果的です。
