那覇空港 既設躯体を活用したグレーティング蓋取替について

日鉄エンジニアリング株式会社 橋梁商品部 釘宮 栄作
株式会社ダイクレ 橋梁営業部 織田 俊文
技術本部 長谷 亮佑

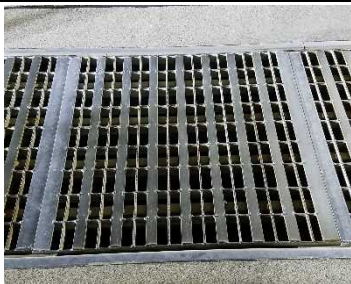
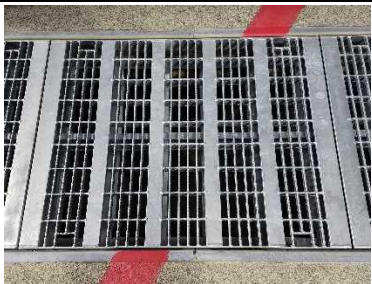
表 1. 設計条件およびグレーティング構造比較

蓋		既設蓋	新設蓋
写真

設計条件	航空機荷重	B747-400 型(平成 6 年設計時)	A350-900 型
	一輪荷重	227.4kN	321kN
	衝撃係数	0.4	0.3
	タイヤ接地面積	幅 35.4cm×長さ 59.0cm	幅 36.0cm×長さ 52.1cm
	接地圧	1.08 N/mm ²	1.71 N/mm ²
グレーティング構造	型式	IO-151 トク	IO-201M
	許容応力	140N/mm ²	185N/mm ²
	主部材材質	SS400	SM490
	主部材	I-150×35×50×5(ピッチ 110mm)	I-200×50×60×6(ピッチ 187mm)
	ベースプレート	FB44×6	FB44×6+FB38×6
	ベースゴムの有無	あり	なし
	固定ナット	なし	ゆるみ止めナット
	参考重量 (溝幅 800mm 用)	141kg/枚	186kg/枚

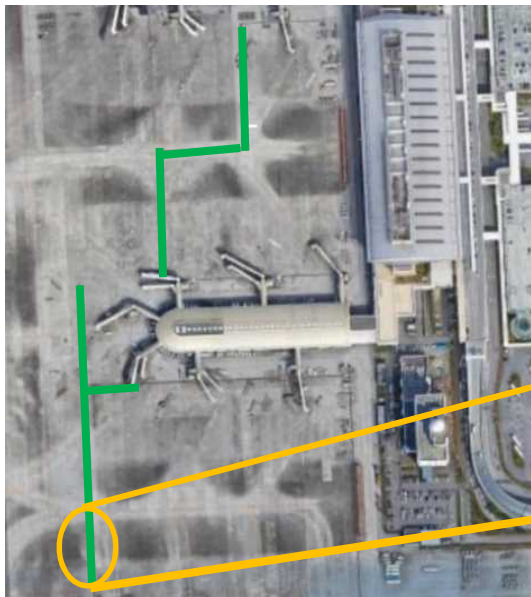
グレーティング敷設位置①

—— グレーティング取替位置

図2. 那覇空港国際線ターミナル 溝蓋用グレーティング取替施工現場

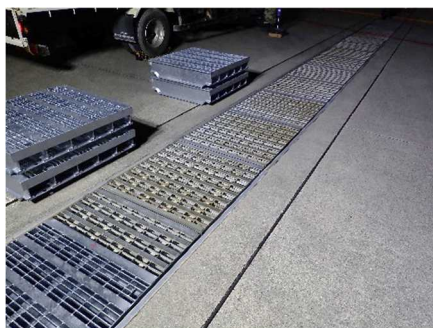
既設グレーティング・受枠・周辺コンクリートに関して、大きな損傷は見られなかった。

既設グレーティング設置状況

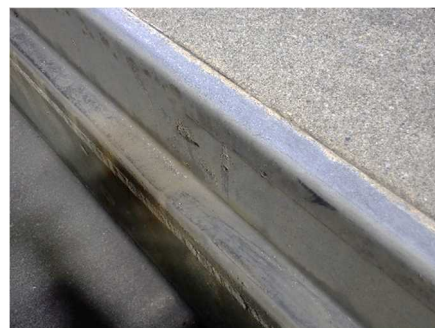
既設受枠状況

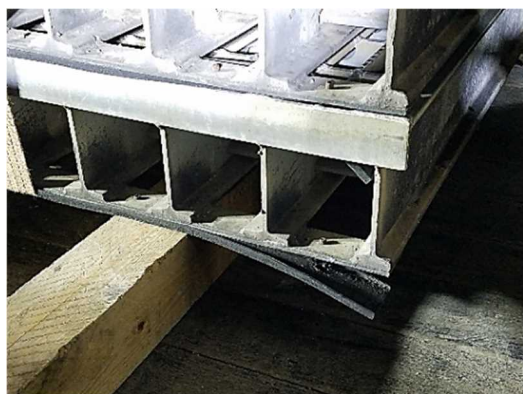
一部、グレーティングと受枠の緩衝用として取り付けられているベースゴムの取付用リベットが錆び、ゴムが剥がれている蓋が見受けられた。この状態は、航空機等の走行時にグレーティングのガタツキを誘発するだけでなく、グレーティングの破損や躯体の損傷へとつながる恐れがあるため、新設蓋についてはベースゴムを使用しない構造とした。

既設蓋ベースゴム破損部

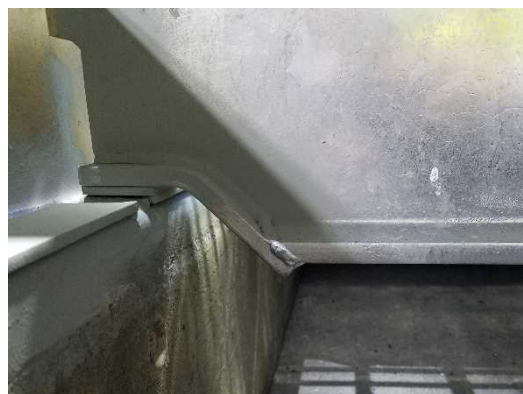
新設蓋ベースプレート

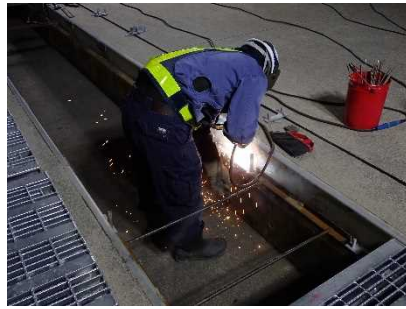
③ボルトピース取付：既設受枠を流用し、ボルトピースを仮付溶接する。

その後もう一人の作業員が後追いでピースの本溶接を行う。

③ボルトピース取付

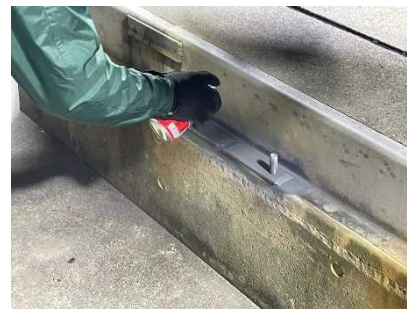
④溶接部清掃、補修：本溶接が終了した箇所から、溶接部を清掃しローバル補修を行う。

④溶接部清掃、補修

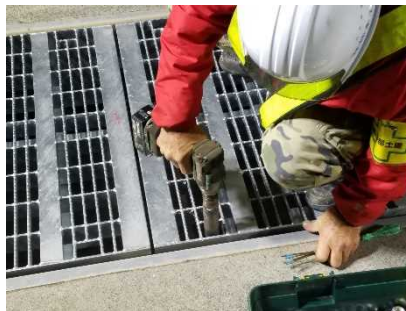
⑤新設蓋設置：新設蓋をクレーンで吊り上げ設置する。その後ハードロックナットを締め付ける。

⑤新設蓋設置
