関西国際空港における特定天井改修工事について

関西エアポート株式会社
建築技術部 関空建築グループ
田中 康太郎

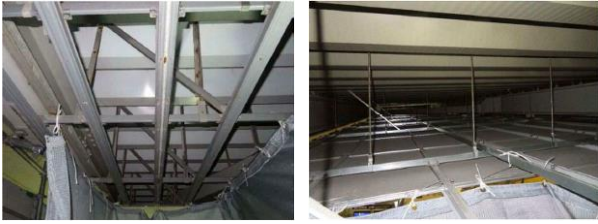
図4 既存天井の様子

改修検討を実施する前に、現状の特定天井の調査を実施した。第1ターミナルビル4F特定天井の主な特徴は以下の通りである。

- ・屋根形に沿った天井デザイン
- ・約3.6m×9mのユニットで構成された天井
- ・対象は建物内部と建物外部に存在する。
- ・建物内部の天井はシステム天井のような仕組み
- ・仕上げ材は、建物内部が岩綿吸音板、建物外部がFRPボード。
- ・天井内に建築設備は少ない。

吊ボルトを切断し、それ以下の天井部材を全て撤去する。

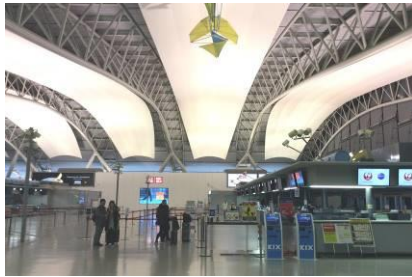
図8 トラスの様子

第1ターミナルビルの屋根構造はトラスが東西方向に掛かっているのが特徴である。足場を吊るためにこのトラスを利用した。

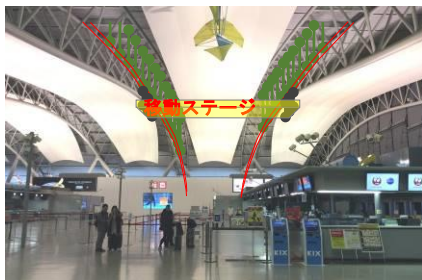
図9 吊り足場設置イメージ

トラス上弦材に移動式吊り足場のレールを設置してそこに足場を吊り下げた。また、フロア面からその移動式吊り足場への作業員の動線は、昇降用の棚足場とトラス内に歩廊を設置することで、移動式吊り足場への移動動線を確保した。

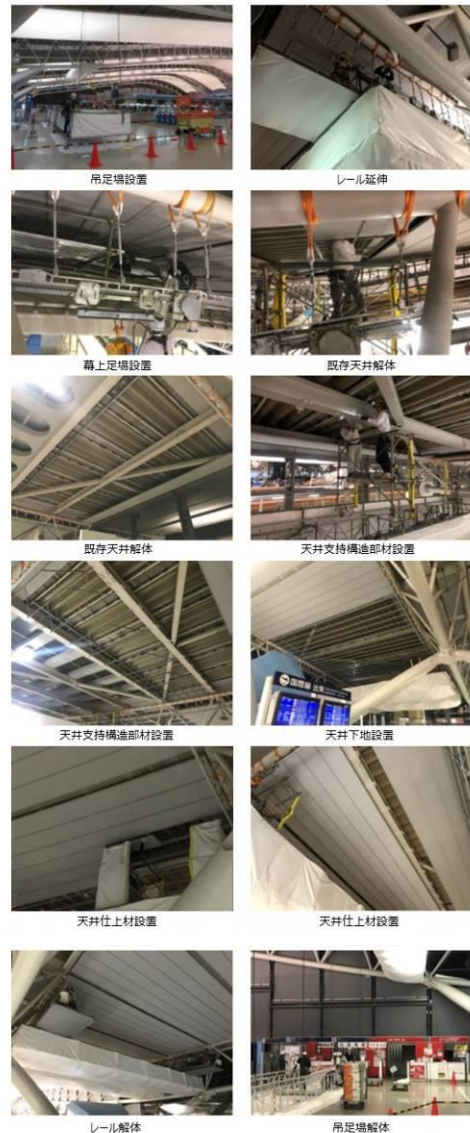
図15 施工手順

- ・昇降用足場、トラス内歩廊と移動式吊足場用レールの設置
- ・移動式吊足場の組み立て、荷揚げ
- ・レールの延伸とオープンエアダクト上足場組立

- ・岩綿吸音板、Tバーおよびボーダー、ブレース、野縁、吊ボルトの順に撤去を行う

- ・天井支持構造部材取り付け金物の設置（鉄骨工事）
- ・天井支持構造部材の設置（鉄骨工事）

- ・Tバー等の設置（内装工事）
- ・天井仕上材の設置（内装工事）

- ・オープンエアダクト上足場、レールの撤去
- ・トラス内歩廊と昇降用足場の撤去
- ・移動式吊足場の荷下ろし、昇降用足場の撤去
