GUIDE FOR SAFE MOORING OPERATION

安全な係船作業のための手引き

**EFFORTS TOWARD THE ESTABLISHMENT OF APPROPRIATE MEASURES
OF MAINTENANCE AND INSPECTION FOR MOORING LINES**

係船索の保守・点検のための適切な措置の確立に向けた取り組み

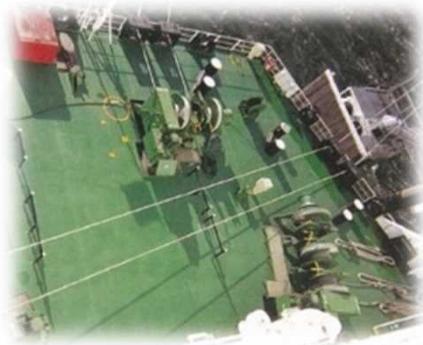
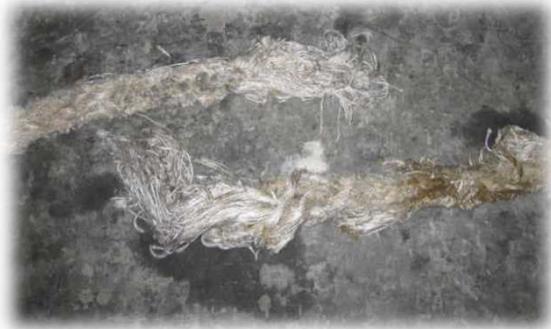
(日本での事故例)

- 2009年3月、神戸港において破断した係船索が港湾作業員2名にあたり、死亡。
- 原因は、係船索の劣化及び索の摩耗であった。
