# 改善箇所説明図

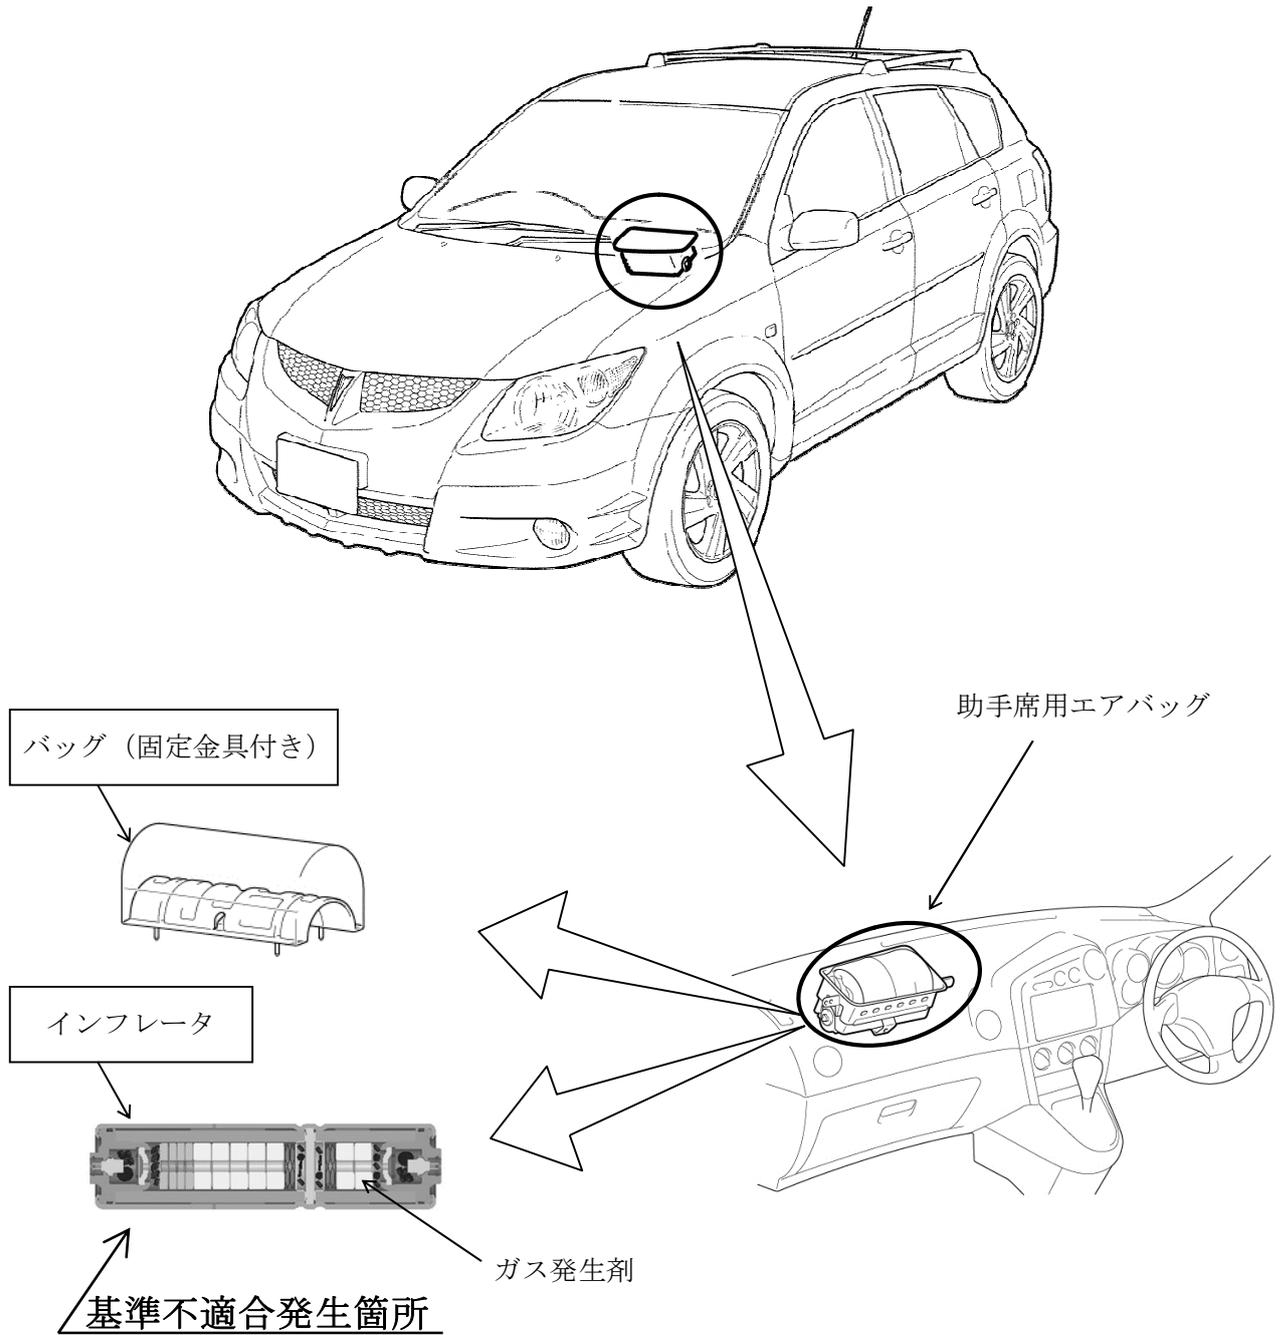
注：□ は交換部品を示す。

助手席用エアバッグのインフレーター（膨張装置）において、ガス発生剤の吸湿防止が不適切なため、温度および湿度変化の繰り返しによりガス発生剤が劣化することがある。このため、エアバッグ展開時にインフレーター容器が破損するおそれがある。

全車両、予防的措置としてエアバッグインフレーターを代替品と交換するとともに、バッグ（固定用金具付き）を対策品に交換する。

識別：改善済車両には車台番号打刻のハイフン上部に黄色ペイントを塗布する。
