## 改善箇所説明図

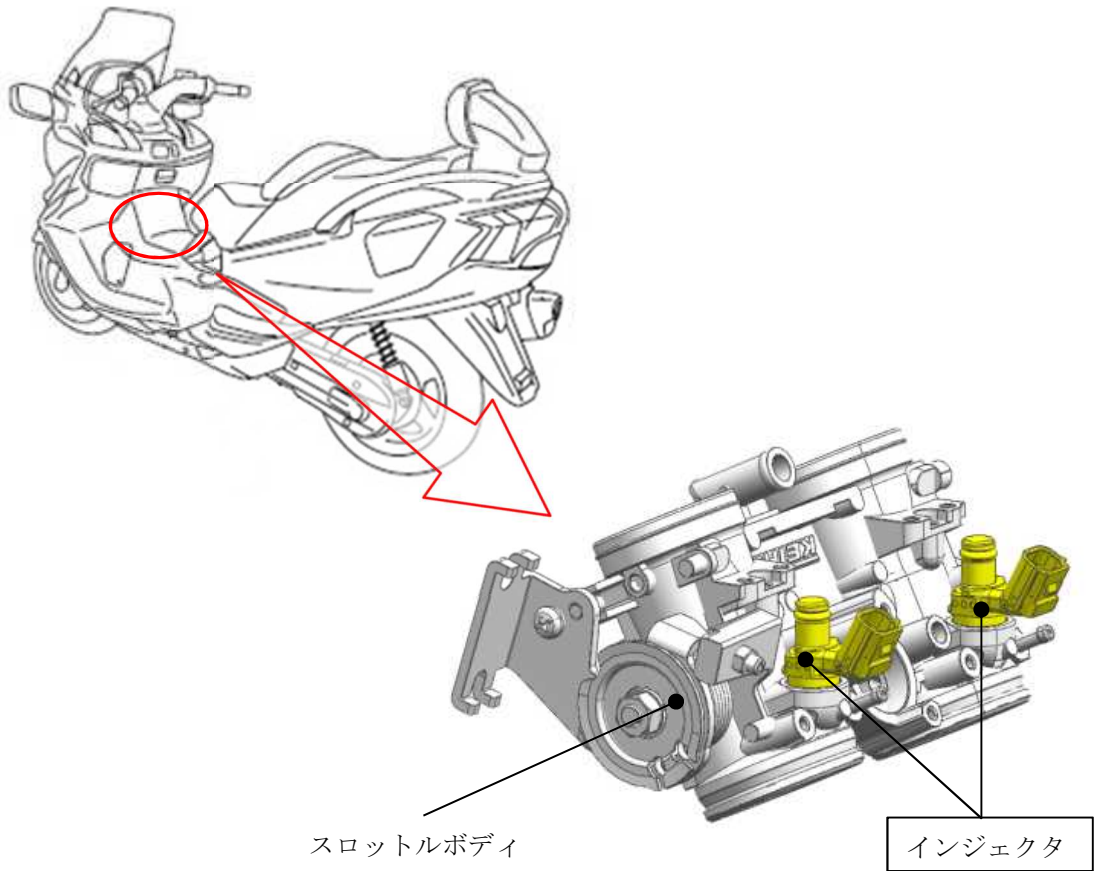
燃料装置において、インジェクタの内部構造が不適切なため、燃料噴射量が増加側に化するものがある。そのため、排出ガス中のCO（一酸化炭素）排出量が増加し、保安基準（排出ガスの基準）に適合しなくなるおそれがある。

注：  は交換部品を示す。

全車両、インジェクタを対策品と交換する。

識別：車わく（車台番号打刻位置付近）に白色のシールを貼付する。
