改善箇所説明図

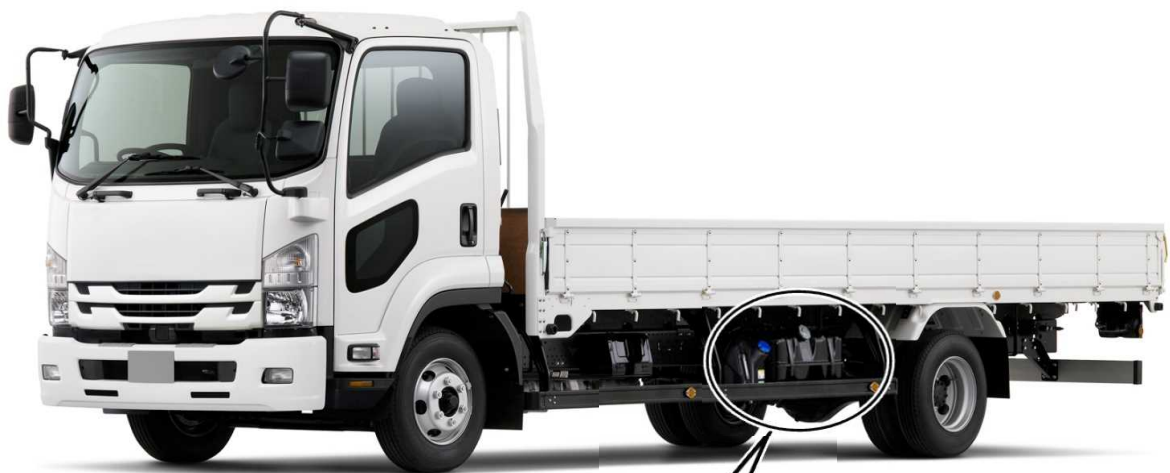
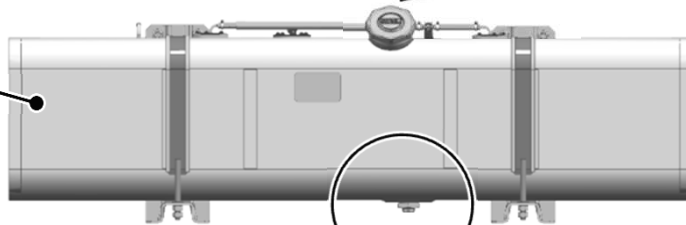
燃料タンク

ドレンプラグ

基準不適合発生箇所

中型トラックの燃料タンクにおいて、ドレンプラグの燃料タンクへの組み付け作業が不適切なため、ドレンプラグが適切に締め付けられていないものがある。そのため、そのままの状態で使用を続けると、ドレンプラグ部より燃料が漏れるおそれがある。

改善の内容： 全車両、燃料タンクドレンプラグを規定トルクで締め付ける。

識別： 燃料タンクの品番シールに識別シール（緑色）を貼付する。
