改善箇所説明図

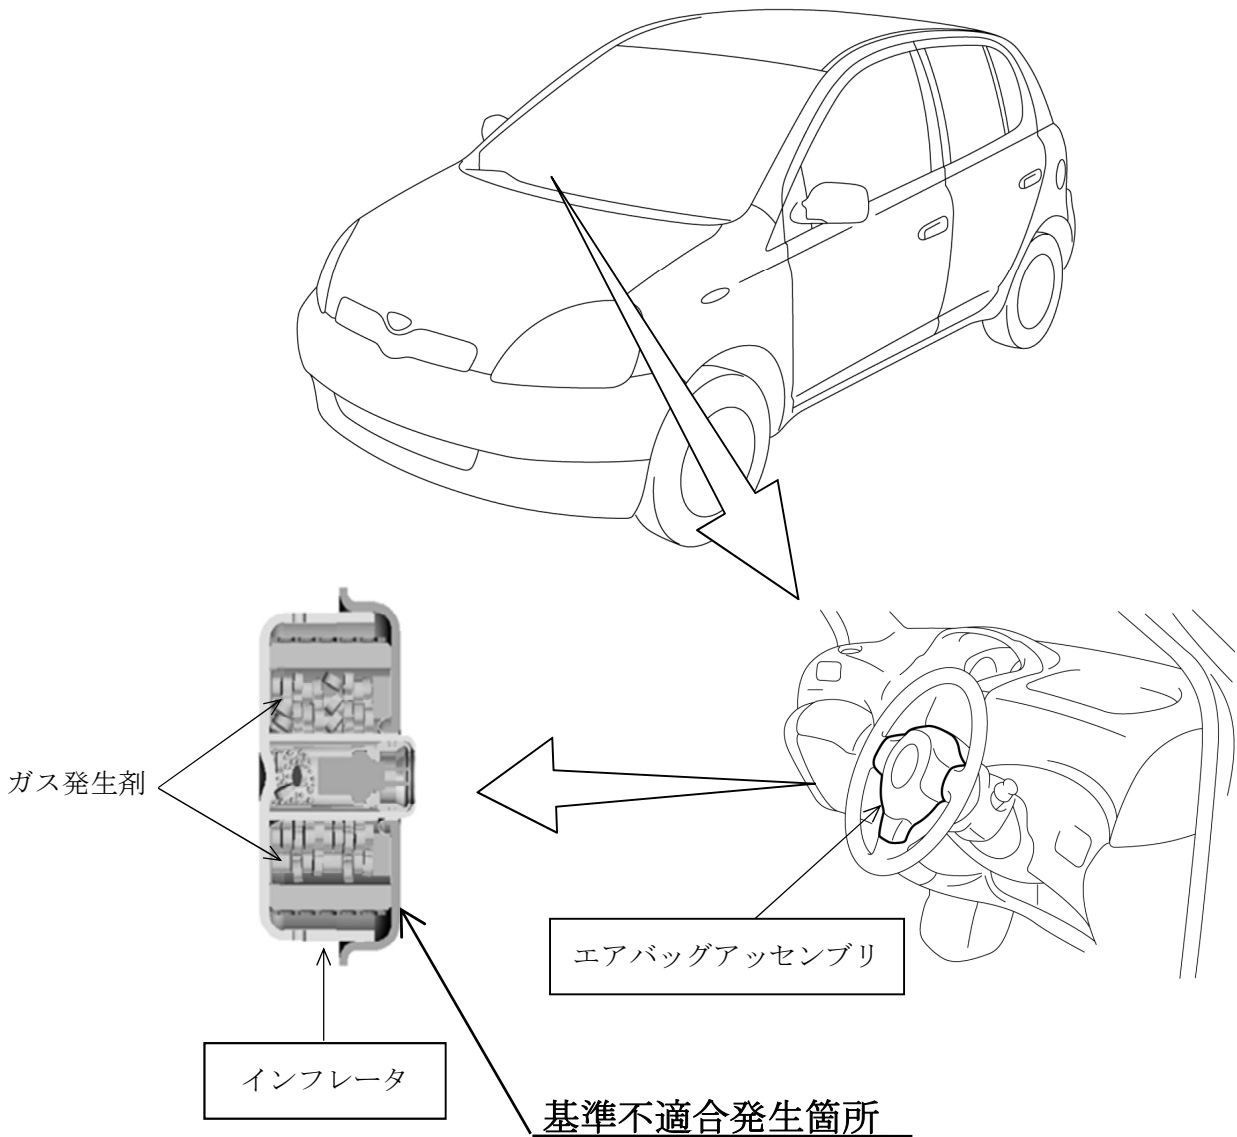
注：□ は交換部品を示す。

運転者席用エアバッグのインフレーター（膨張装置）において、吸湿防止が不適切なため、ガス発生剤が吸湿することがある。そのため、使用過程でガス発生剤が吸湿や乾燥を繰り返した場合など、エアバッグ作動時に正常に展開しないおそれがある。

全車両、予防的措置としてエアバッグインフレーターまたはエアバッグアッセンブリを代替品と交換する。なお、部品が準備でき次第、部品交換を改めて案内する。

識別：改善済車両には車台番号打刻のハイフン位置上部に黄色ペイントを塗布する。
