改善箇所説明図①

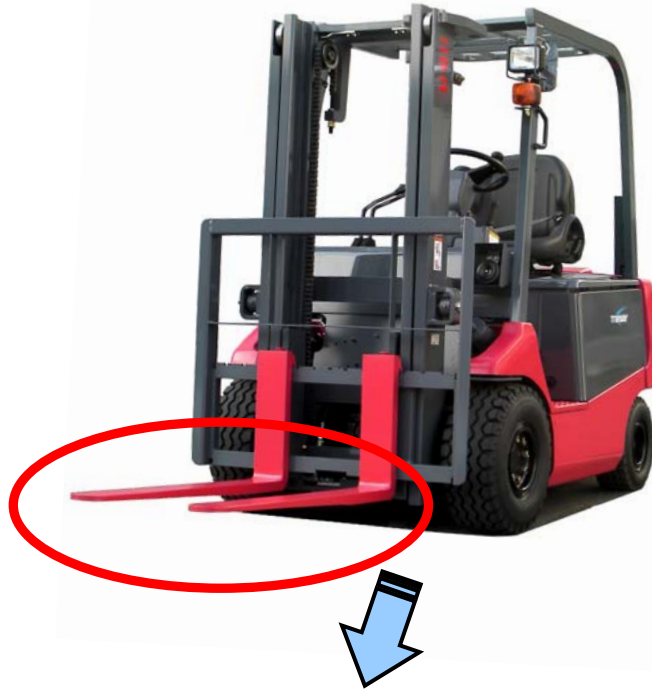
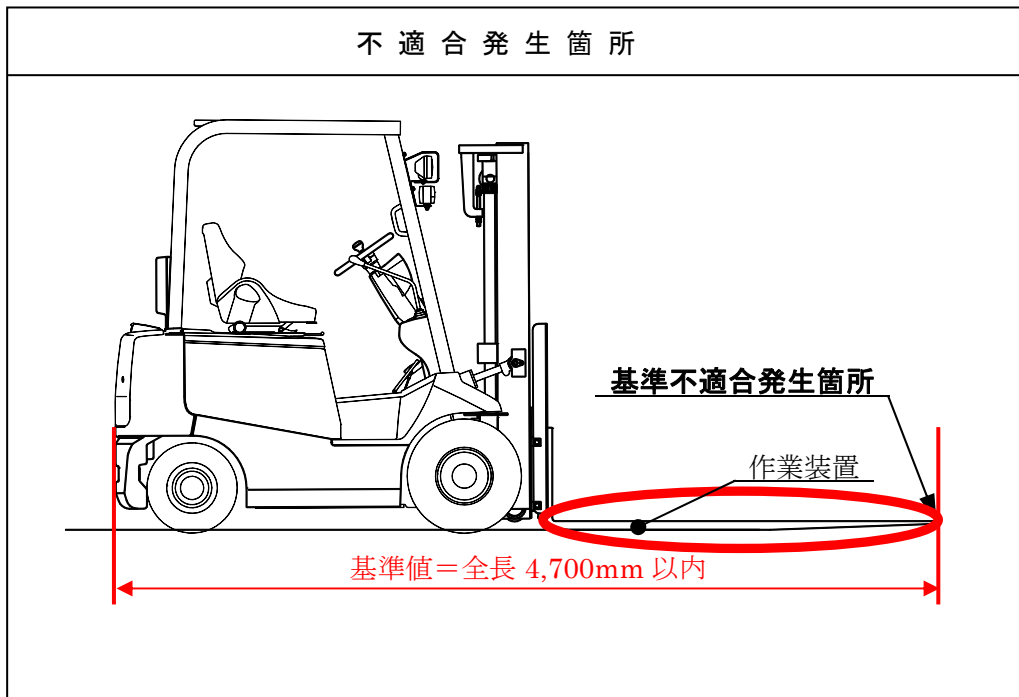
基準不適合発生箇所

フォークリフトにおいて、受注時の作業装置（フォーク等）の仕様組み合わせに伴う法規適合確認が不十分なため、全長が小型特殊自動車の範囲を超え、保安基準に適合しないおそれがある。

改善の内容

全車両、小型特殊自動車の長さ要件を満足する作業装置（フォーク等）と交換する。

識別：改善実施済車には、車体前面フロントカバー上隅の運転者席側にNo.4667 のステッカーを貼付ける。
