事業用自動車事故調査報告書

大型トラクタ・セミトレーラの追突事故（石川県かほく市）

令和2年8月21日

調査番号 : 1561205
車両 : トラクタ・セミトレーラ (大型)
事故の種類 : 追突事故
発生日時 : 平成 26 年 7 月 2 日 10 時 31 分頃
発生場所 : 石川県かほく市 のと里山海道

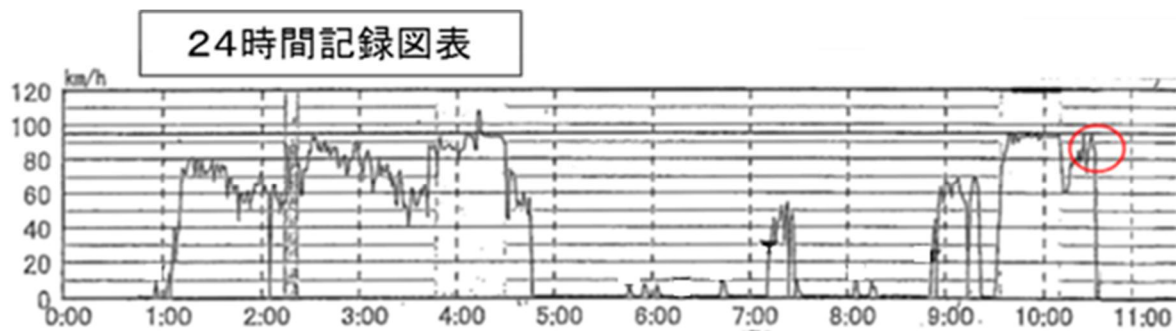
図 2 - 1 事故当日の運行記録計の記録 (○は事故発生時を示す)

- ・24時間記録図表によると、0時50分頃走行を開始し、速度約45～95km/hで約3時間40分走行した後、停止している。
- ・7時10分頃再び走行を開始し、速度約45～55km/hで約20分走行し停止し、その後、8時50分頃から速度約60～70km/hで約25分走行して停止している。
- ・事故発生の約1時間前の9時30分頃から約40分間速度約90～95 km/hで走行し、一度約60 km/hまで速度低下した後、加速して速度約80～90km/hで約15分間走行し、10時半頃に速度約85 km/hから急激に速度の波形が下降している。
- ・事故発生付近の4分間記録図表によると、当該車両は、事故発生の約3分前に速度約70km/hから約90 km/hへと加速し、その後平均速度約80 km/hで2分ほど走行してから急激に速度の波形が下降している。

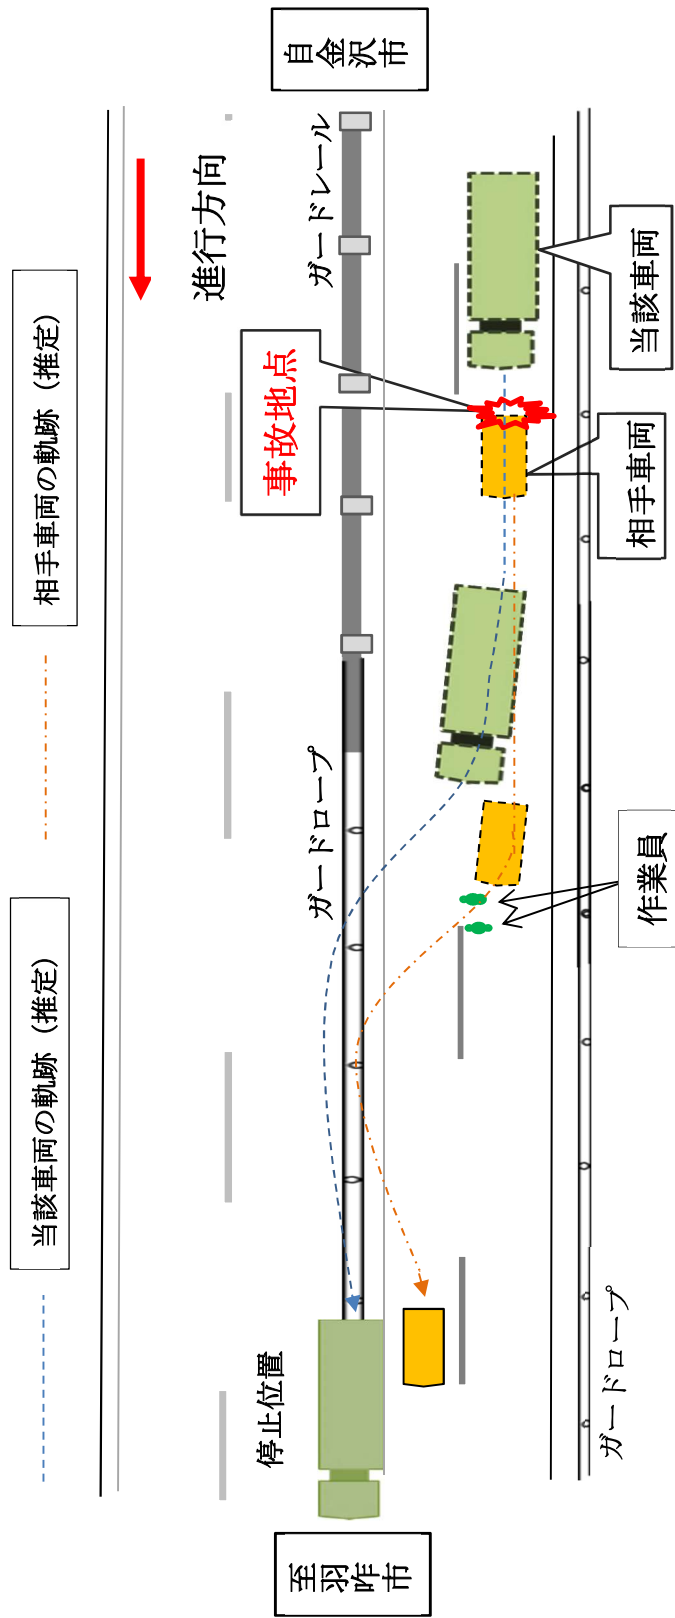
参考図2 事故地点見取図

参考図2は、事故時の車両の位置関係を示すが、図中の事故地点位置において、当該車両は、ごく低速で走行していたか停止していた相手車両に追突し、相手車両を前方に押し出しながら、道路中央のガードレール部分に向かい、ガードロープを破損しながら、図中の停止位置で停止したもので、追突された相手車両は、後方から押される形で右前方に進行して、前方の作業員2名を轢死させた後、同じくガードロープを破損して、最後は図中の停止位置、第2通行帯上に停止したものである。

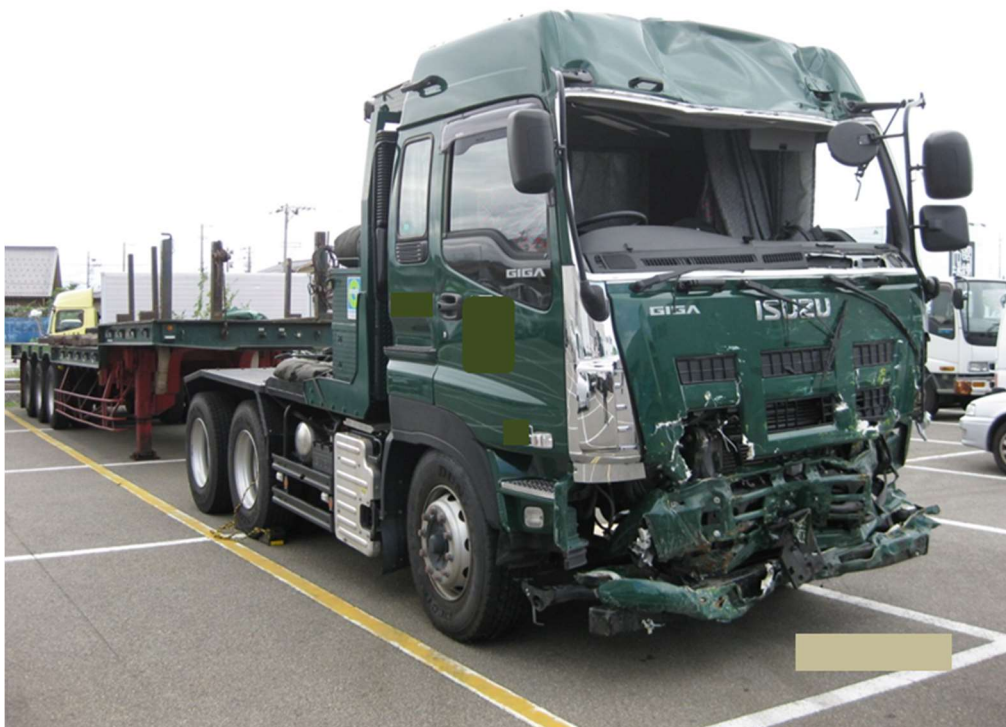
写真1 当該車両（トラクタ）

- ・当該車両は、衝突により車体前面が損傷した（写真1及び写真3参照）。

被告人トラクタについては、地上高約 27 センチメートルから約 94 センチメートルの位置にあるフロントバンパーは、全面的に破損及び凹損が認められ、フロントバンパーの左右に設置されている前照灯は破損し、脱落した状態であった。地上高約 94 センチメートルから約 180 センチメートルの位置にあるフロントパネルは、全体的に擦過、凹損、破損が認められ、上下 2 段・左右 3 列ある網状部のうち、右下の部分 (被告人車の前部右端と中央とのおおむね中間に位置する部分であり、検証調書 [甲 9] 添付の車両損傷状況図 1 によれば、その地上高は約 115 センチメートルから約 125 センチメートル程度と認められる。) 及びその下部が大きく破損していた。地上高約 94 センチメートルから約 180 センチメートルの位置にある左フロントコーナーパネルは、地上高約 148 センチメートルより下部は破損、脱落していたが、対応する地上高の右フロントコーナーパネルには、銀色部品が装着されていた。フロントバンパー及びフロントパネルには、地上高が約 27 センチメートルから約 162 センチメートルで、かつ、車体左端から約 210 センチメートルの範囲で、所々に黄色塗料が付着していた。フロントガラスは、すべて割損しており、その上部に位置するフロント上部パネルには凹損が認められ、所々に黄色塗料が付着していた。

そして、車体右側面では、ステップ及びステップカバーが破損、脱落し、サイドバンパー、前輪サイドウォール部分及びホイール部分に擦過痕が認められた。一方、車体左側面では、フロントアンダーウィンドガラスが割損し、サイドターニングランプが破損、脱落し、ステップが破損、変形し、車両後部側に押された状態になっていた。また、フェンダー部は変形し、前輪サイドウォール部分に擦過痕が認められた。

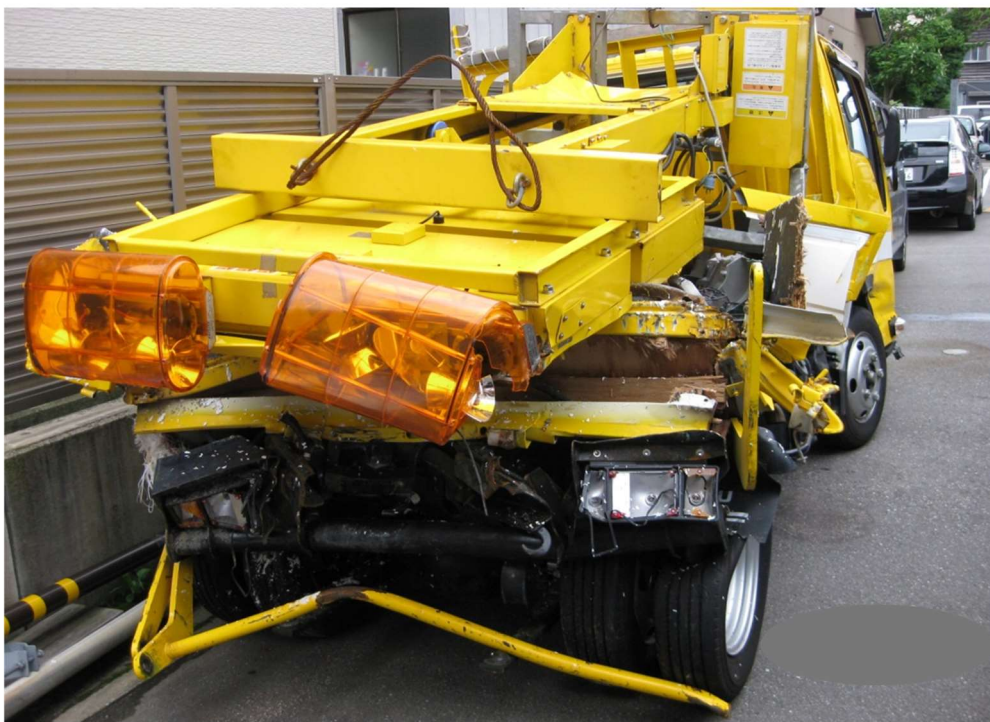
写真4 相手車両（後面）

- ・相手車両は、自動車検査証によると初度登録年は平成25年であった。
- ・相手車両は、自動車検査証の備考欄に「道路維持作業用自動車⁴」と記載されており、車体上部には黄色回転灯が装備されていた。また、荷台には「車線減少」の文字、「工事中」の文字、「右矢印」の記号が繰り返し表示される電光掲示板が取り付けられていた。
- ・相手車両は、追突されたことにより車体後面が損傷し、さらに、追突され押し出されたことにより対向車線との境界にあるガードパイプに衝突して車体前面下部が損傷した（写真4及び写真5参照）。

車両後部は、車両右端から約109センチメートルの辺りを中心として凹損が認められる状況であり、後部パワーゲートバー及びパワーゲートに凹損が認められ、パワーゲートは左方がアームから外れ、右下部分を残して路面に脱落していた。また、両側ブレーキランプ及びバックランプはともに破損しており、荷台部分及びリアバンパーには緑色の塗料が付着していた。
