# 事業用自動車事故調査委員会5年総括(概要)

事業用自動車事故調査委員会は、平成26年6月の設立後、多面的・科学的な分析を行い、その分析結果や再発防止策等を報告書として公表することで、「事故の背景にある組織的・構造的問題の更なる解明」や「より客観的で質の高い再発防止策の提言」等の社会的要望に応えてきた。

本委員会の発足から令和元年7月までの5年間に議決された37件の事故について、①事故全体の分析や事故の類型化を行うとともに、②これまでの再発防止策の提言内容と当該提言を踏まえた各種取組状況について検証を行った上で、③今後の本委員会のあり方についての方向性をとりまとめた。

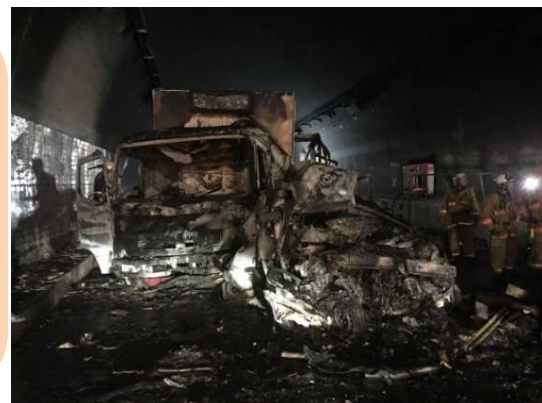
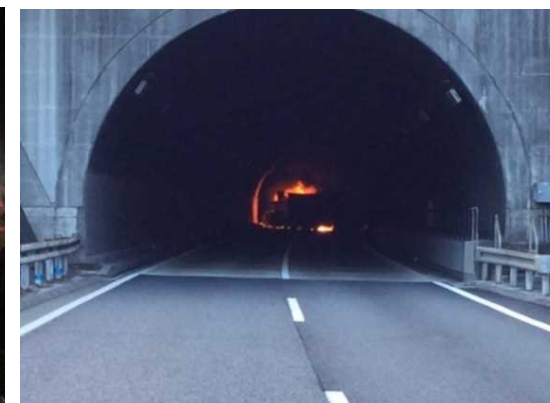
平成28年3月17日7時26分頃、中型トラックが片側2車線の高速道路の第1通行帯を走行中、渋滞で停止中の車列に追突し、合計12台の車両が関係する多重追突事故となり、当該トラックを含む5台の車両に火災が発生した。

- 運転者への教育・指導
  - ・注意力が低下した状態での運転を継続することの危険性
  - ・シートベルトの装着徹底
  - ・疲労、眠気を感じたときの適切な対応
  - ・衝突防止補助装置が正常に作動していることの確認
  - ・休息期間中の疲労回復
  - ・安全運転・思いやり運転の徹底
  - ・適性診断を活用した指導
- 点呼等の確実な実施
  - ・運転者の健康状態の把握及び安全運転の可否の判断
  - ・適切な運行指示書の手交、長距離運行の場合、休憩場所についての運転者への適切な情報提供
  - ・運転者が点呼時に疲労状態を報告しやすい環境整備
- 運行・労務管理における法令遵守の徹底
  - ・基準を遵守した乗務割作成
  - ・必要な運転者等の常時選任

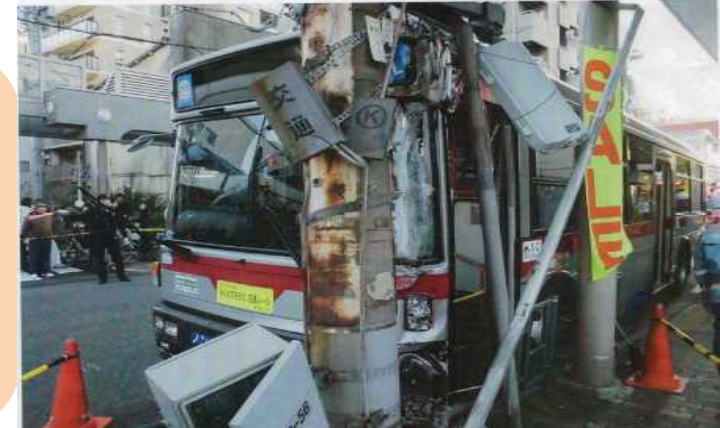
平成27年1月9日15時5分頃、乗合バスが乗客21名を乗せ走行中、道路左側の電柱に衝突した。事故は、当該バス運転者の顔が下向きになると同時に、ハンドルが左に切れて、進行方向が道路左側に逸れて行き、電柱に衝突したことで発生した。

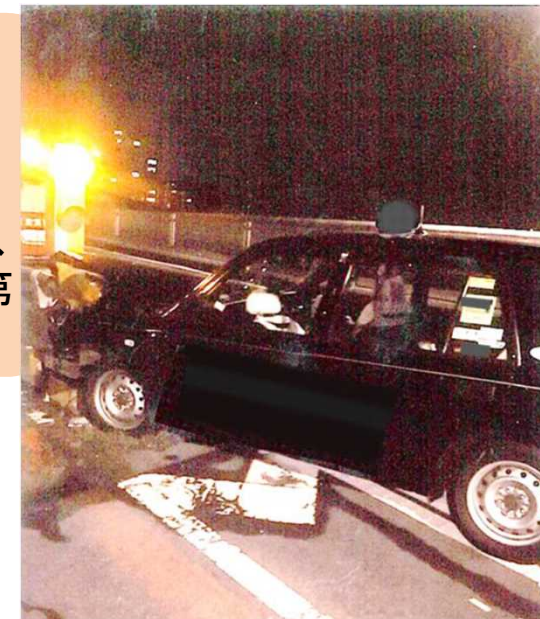
平成28年5月30日21時57分頃、タクシーが乗客1名を乗せて片側3車線道路の第2車線を走行中、低速で走行していた前方の道路維持作業用自動車を第1車線側から追い越した後、第2車線へ戻ろうとした際、タクシーの左前部が、側道と本線とを分岐させるため第1車線と第2車線の間に設置された分離帯の先端部に衝突した。

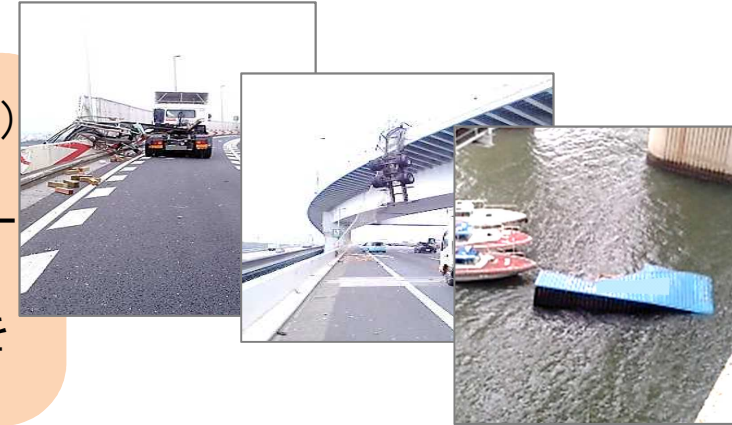
平成27年12月23日9時50分頃、トラクタ・コンテナセミトレーラが国際海上コンテナを積載して片側2車線の高速道路の第1通行帯を走行中、右カーブを曲がり切れずに左側側壁に衝突し、コンテナセミトレーラ部が金網フェンスを押し倒し、側壁を乗り越え宙ぶり状態となり、コンテナは高架道路の下の川に転落した。

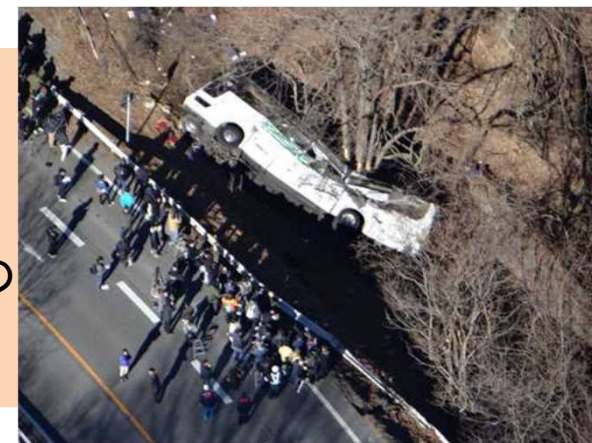
長野県警察提供

平成28年1月15日1時52分頃、貸切バスが乗客39名を乗せて片側1車線の下り勾配の左カーブを走行中、対向車線にはみ出し、そのまま道路右側に設置されていたガードレールをなぎ倒し、横転しながら約4m下に転落した。

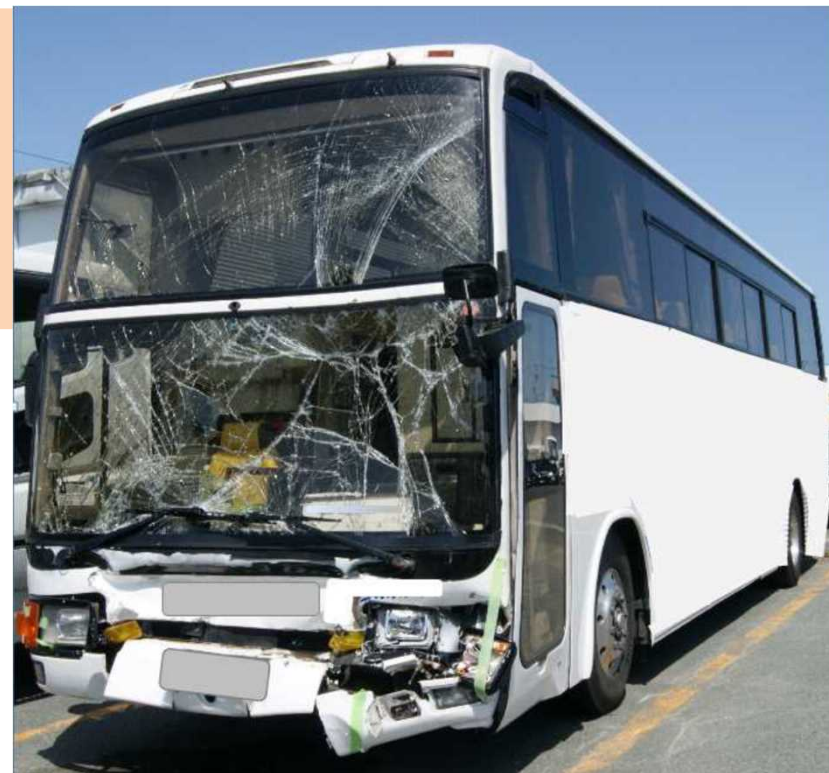
平成27年4月27日19時19分頃、貸切バスが乗客26名を乗せて走行中、前方を走行していた別の貸切バスに追突した。

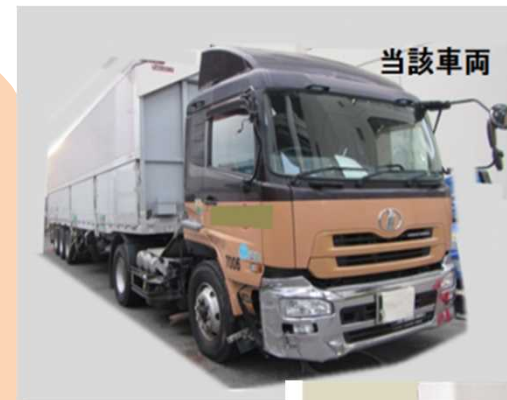
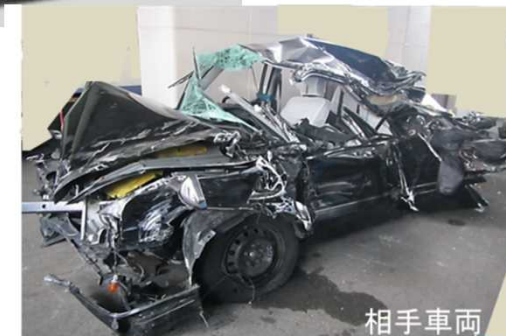
平成29年11月22日0時41分頃、大型トラック・バンセミトレーラがアルミ鋼材積載して走行中、第1通行帯から第2通行帯へ車線変更した際、第2通行帯を走行していたタクシーに衝突し、さらにタクシーを中央分離帯との間に挟みながら走行を続け、タクシーは中央分離帯の街灯に衝突して停止した。  
 なお、事故時、大型トラック・バンセミトレーラの運転者は、基準値を超えるアルコールを身体に保有していた。
