改善箇所説明図

警音器電気配線

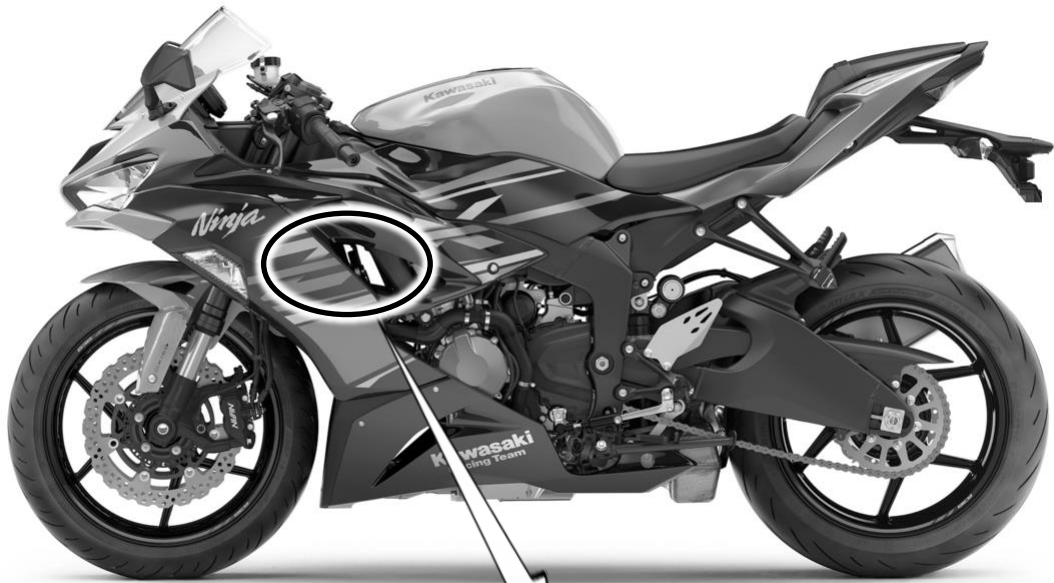
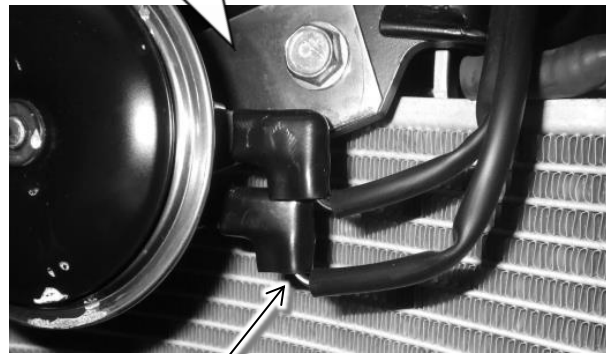
基準不適合発生箇所

警音器の電気配線において、配線の耐久性が不足しているため、特定のエンジン回転領域で発生する車台振動により、当該配線の端子部に負荷がかかり、配線材に亀裂が生じることがある。そのため、そのまま使用を続けると当該配線が断線し警音器が作動しなくなるおそれがある。

注： は、修理する部品を示す。

改善の内容

全車両、警音器電気配線を補修用ハーネスを用いて修理する。

識別：改善済車両には、車台番号横に白色ペイントを塗布する。
