# 改善箇所説明図

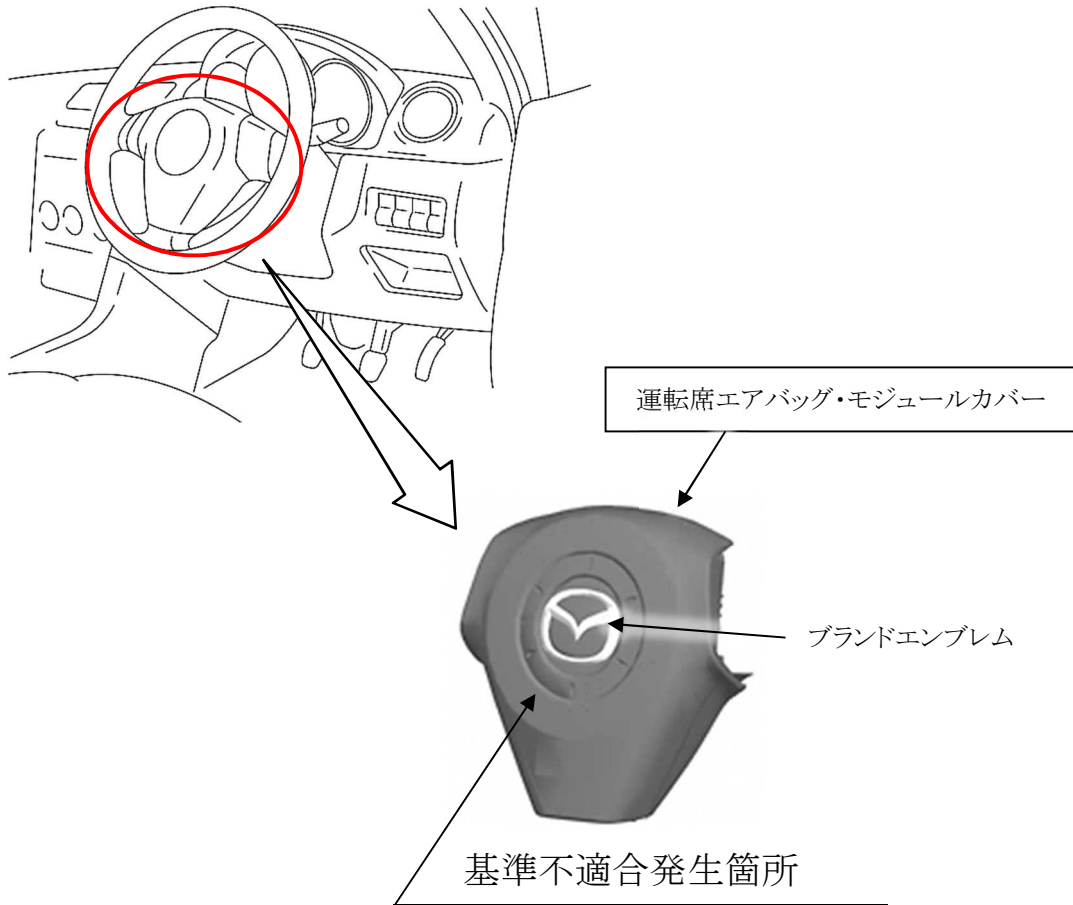
運転席エアバッグにおいて、モジュールカバーのブランドエンブレムの材質が不適切なため、加水分解により劣化することがある。そのため、エアバッグ展開時に破損して飛散し、乗員が負傷するおそれがある。

注)  は、交換する部品を示す。

全車両、運転席エアバッグ・モジュールカバーを対策品と交換する。

識別：左リヤドア・ロアヒンジ取付けボルト（上側）に黄ペンを塗布する。
