## 改善箇所説明図

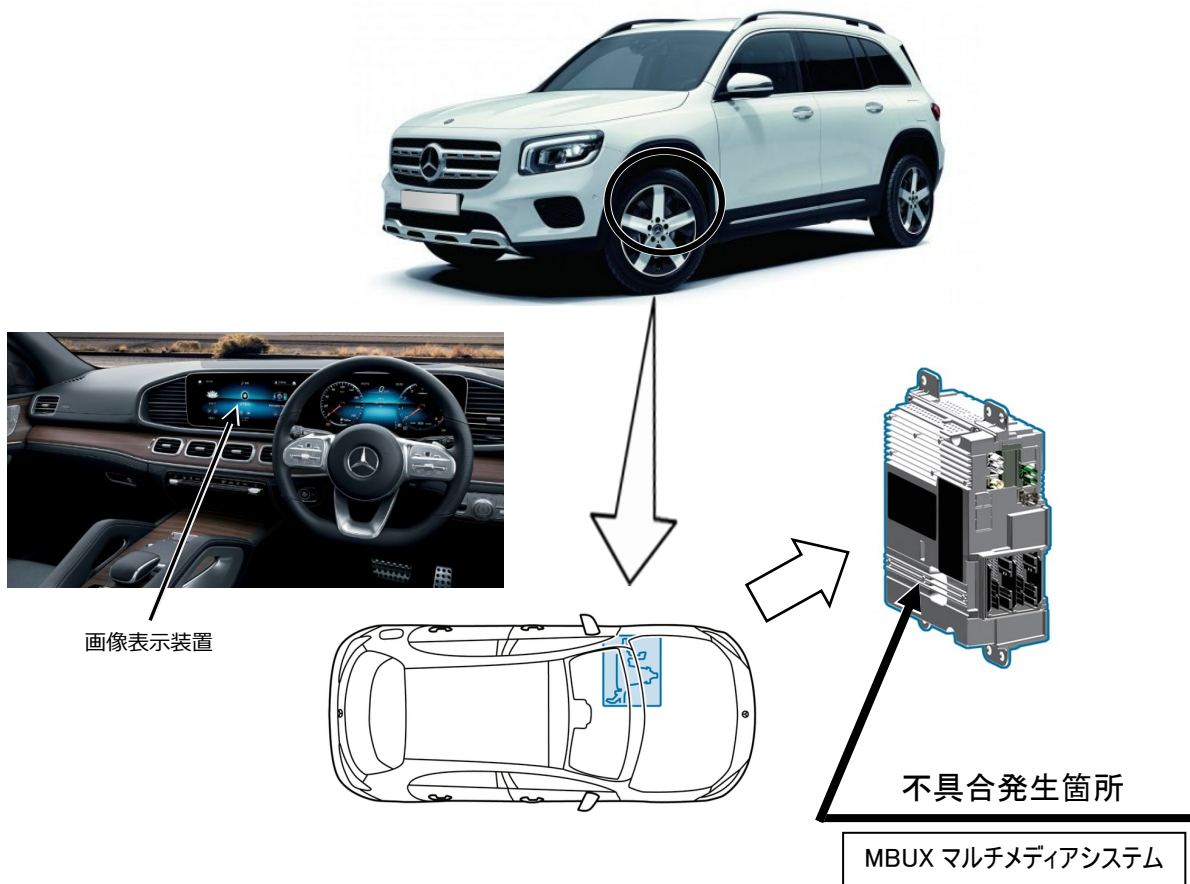
注:  は、制御プログラムを対策仕様に書き換える部位を示す。

画像表示装置(カーナビのモニタ)において、MBUX マルチメディアシステムの制御プログラムが不適切なため、起動時に何も表示しない、あるいは、起動後に再起動し数秒間画像表示が途絶えることがある。そのため、画像表示装置による直前直左視界の確認ができないおそれがある。

全車両、MBUX マルチメディアシステムの制御プログラムを対策仕様に書き換える。
