改善箇所説明図

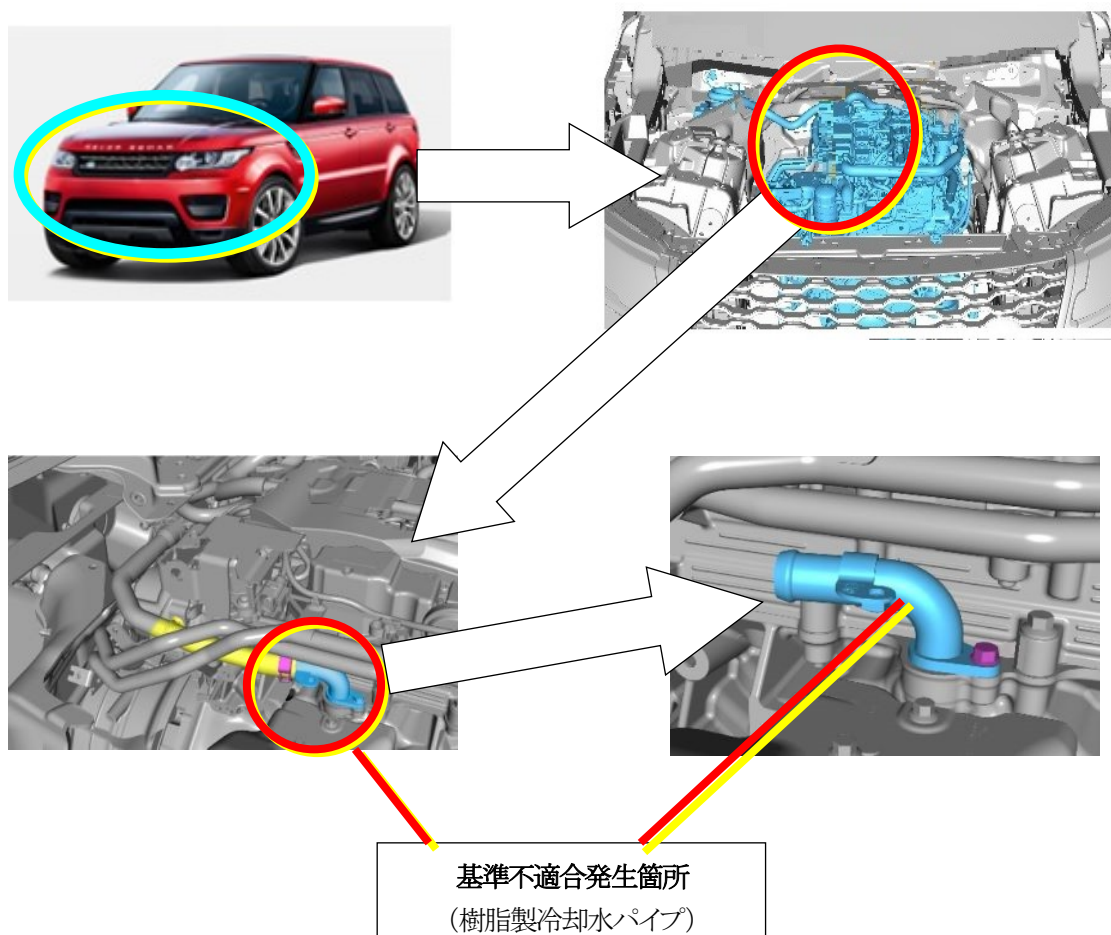
注： は、装着部品を示す。

基準不適合発生箇所

冷却水の循環経路の一部である樹脂製冷却水パイプにおいて、耐熱性が低い材質を選定したため、ウォーターポンプの故障時等、冷却水が循環しない場合、当該パイプが過熱により破損することがある。そのため冷却水が飛散し、最悪の場合、火災が発生するおそれがある

改善の内容

全車両、全車両、当該樹脂製冷却水パイプを対策品に交換する。

識別：助手席ドアのボディ側上部、ドアヒンジに銀ペイントを塗布する。
