改善箇所説明図

基準不適合発生箇所

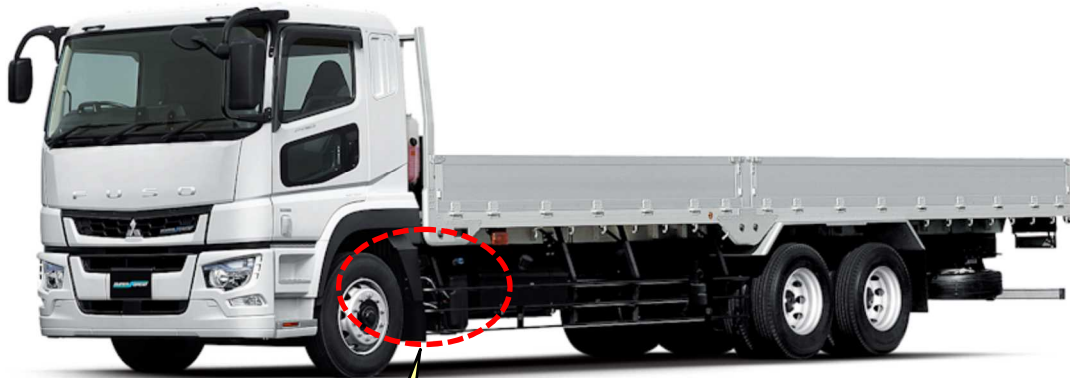
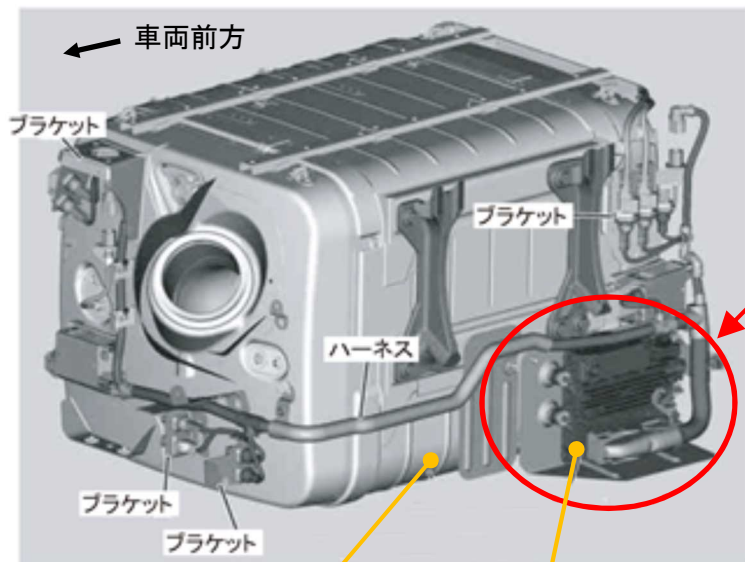
ACM: After treatment system Control Module

排気ガス浄化装置付きマフラー

令和4年3月3日付け「届出番号 5109」の対象車の一部において、改善措置の作業指示が不適切なため、排出ガス発散防止装置制御端末 (ACM) の制御プログラムが正しく書き換えられていない。そのため、ACM の故障診断が正しく行われず。

全車両、正しいACM制御プログラムに書換える。

注 : □ は、正しい制御プログラムに書換える部品を示す。

識別 : 作業完了車には、ステアリングコラム裏のブラケット側面に白色ペイントを塗布する。
