改善箇所説明図

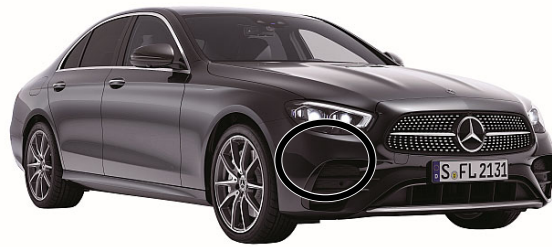
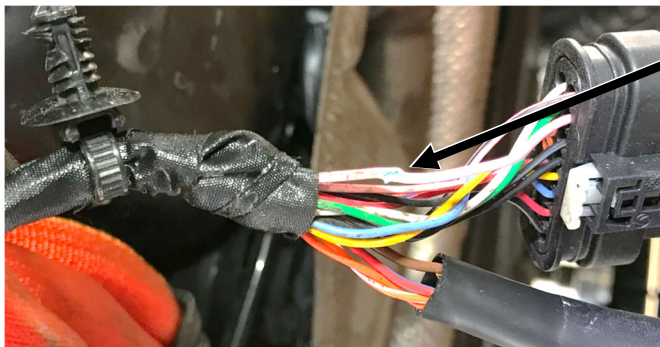
不具合発生箇所

配線

注: は、点検する部位を示す。

プラグインハイブリッド車のパワーエレクトロニクスにおいて、作業指示が不適切なため保護材が装着されておらず、配線がアンダーボディーパネルと干渉して被覆が摩滅し、断線することがある。そのため、高電圧システムに関する警告メッセージが表示され高電圧システムが停止することで排出ガス量の増加等の不具合が発生し、最悪の場合、エンジンが始動できなくなり走行不能に至るおそれがある。

改善の内容

全車両、パワーエレクトロニクスの配線を点検し、配線に保護材を装着する。なお、配線に損傷がある場合は、修理する。

識別：車台番号の付近に黄色の識別ペイントを塗布する
