## 改善箇所説明図

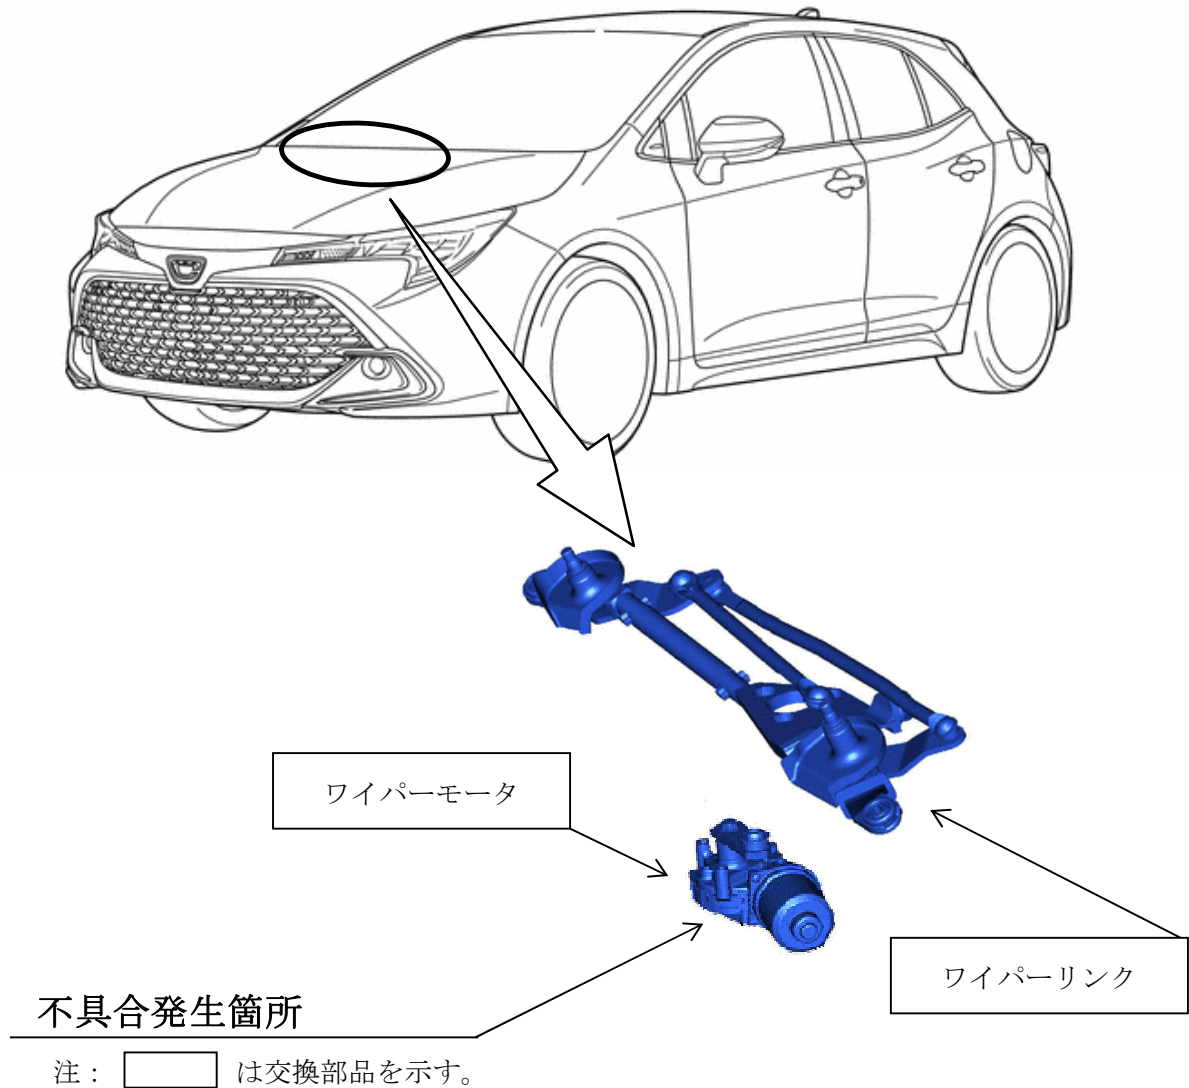
前面ガラスの窓ふき器（ワイパー）において、生産指示が不適切なため、寒冷地仕様の車両に標準仕様のワイパーモータおよびワイパーリンクが組付けられたものがある。そのため、着雪状態によっては払拭不良となるおそれがある。

全車両、ワイパーモータおよびワイパーリンクを寒冷地仕様に交換する。

識別：改善済車両には車台番号打刻の右下部に黄色ペイントを塗布する。
