改善箇所説明図

リアブレーキパイプクランプ

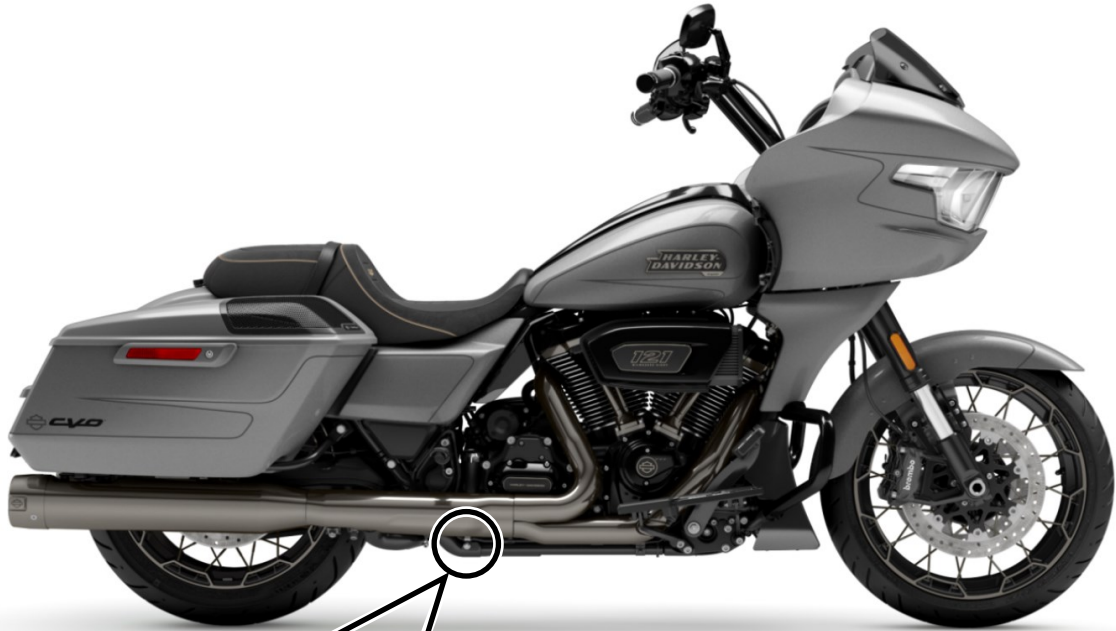
不具合箇所

リアブレーキパイプをフレームに固定するクランプにおいて、保持力が不十分なため、クランプからブレーキパイプが外れた場合に、エキゾーストパイプに接近または、接触することがある。そのため、ブレーキ配管内に気泡が発生し、制動力が弱くなり、そのまま使用を続けると、接触している箇所が摩耗し破損することで、ブレーキフルードが漏れ、制動力が弱くなるため、安全に停止できなくなる可能性がある。

改善措置の内容

全車両、リアブレーキホースクランプを対策品に交換する。
