## 改善箇所説明図

### 不具合内容

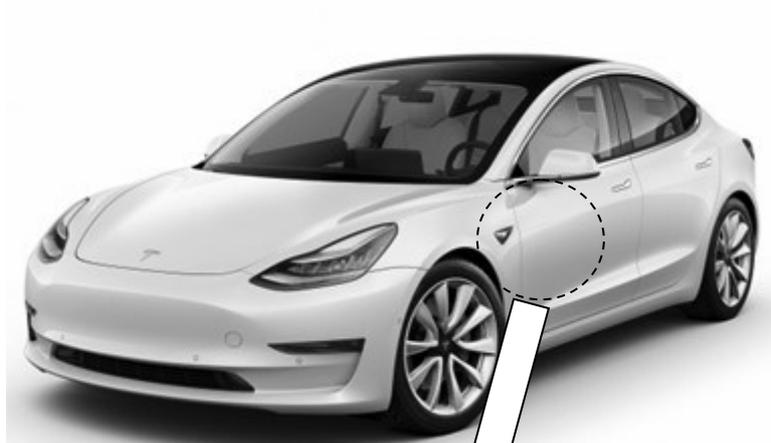
着座センサー

注：□ は、改善箇所を示す。

運転者席の座席ベルトの非装着時警報装置について、着座センサーの設計が不十分であったため、運転者が座席ベルトを着用していない場合にも当該警報装置が作動せず、運転者席の座席ベルトの非装着時警報装置の基準を満たさない恐れがある。

全車両、対策がなされたプログラムの配信を行う。

識別：ソフトウェアバージョン 2024.20.3 かそれ以降
