## 改善箇所説明図

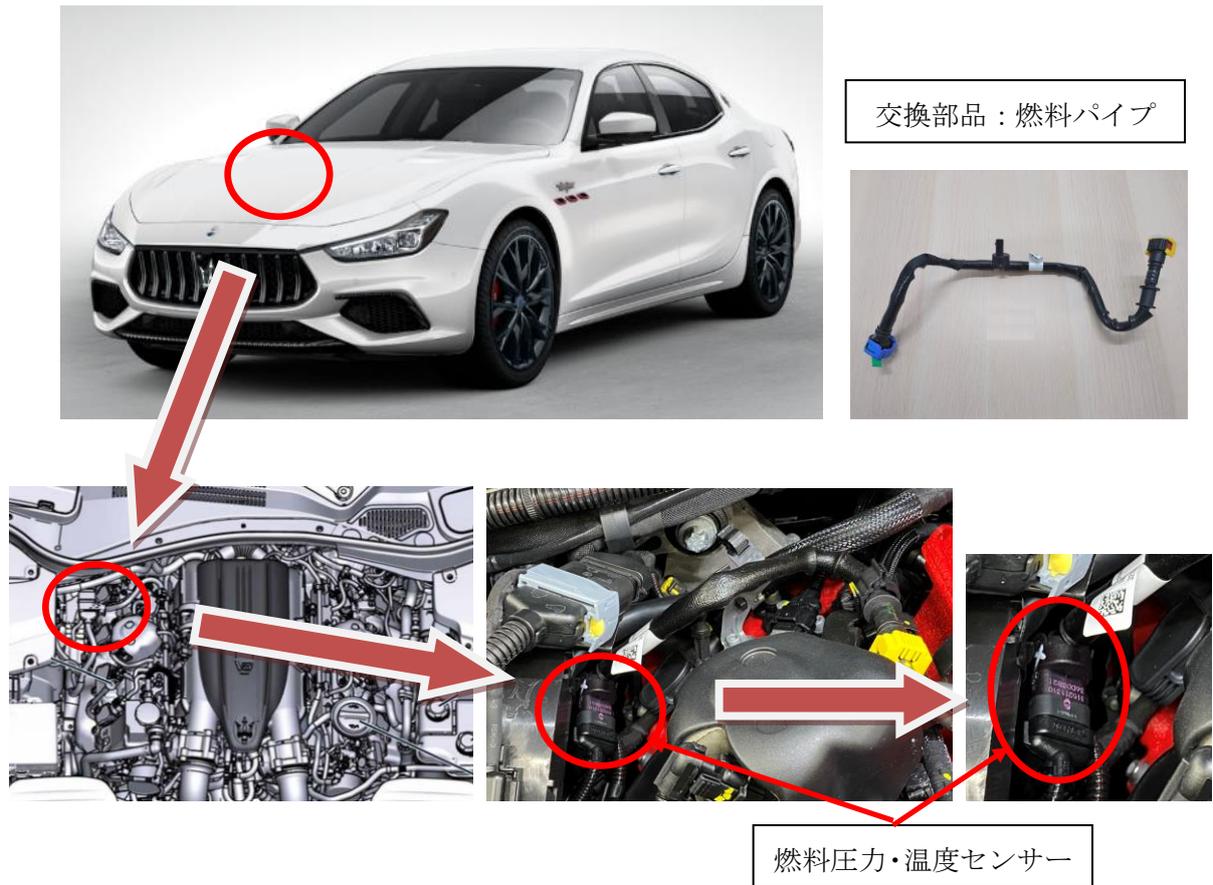
燃料装置において、燃料供給パイプに取付けられる燃料圧力温度センサーの取付ハウジングの製造管理が不適切なため、ハウジングの強度が不足しているものがある。そのため、使用過程において、当該ハウジングに亀裂が生じて燃料が漏れ燃圧異常の警告灯が点灯し、最悪の場合、火災に至るおそれがある。

※注意：  は改善を行う部品を示す。

全車両、燃料供給パイプ一式を良品に交換する。

燃料圧力・温度センサーのワイヤーハーネス側コネクタに黄色いペイントを塗布する。
