ワイヤロープ開発と試行結果

ワイヤロープ [国立研究開発法人土木研究所寒地土木研究所と鋼製防護柵協会が共同開発]

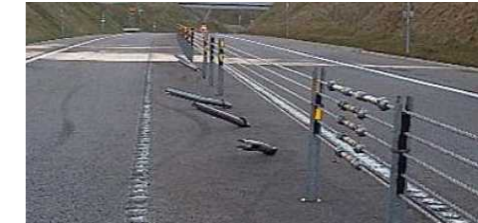
◇事故事例① 道央道(死傷者なし)

車種	日産 モコ
事故前速度	100km/h
道路損傷	支柱6本
事故要因	漫然運転
復旧通行止時間	約2h

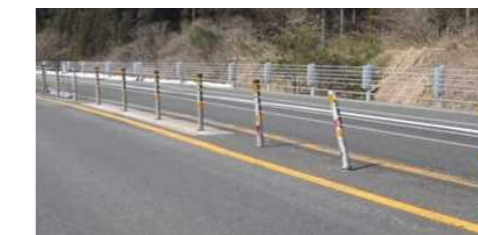
◇事故事例② 磐越道(死傷者なし)

車種	トヨタ スペード
事故前速度	80km/h
道路損傷	支柱3本
事故要因	漫然運転
復旧通行止時間	約2h30m

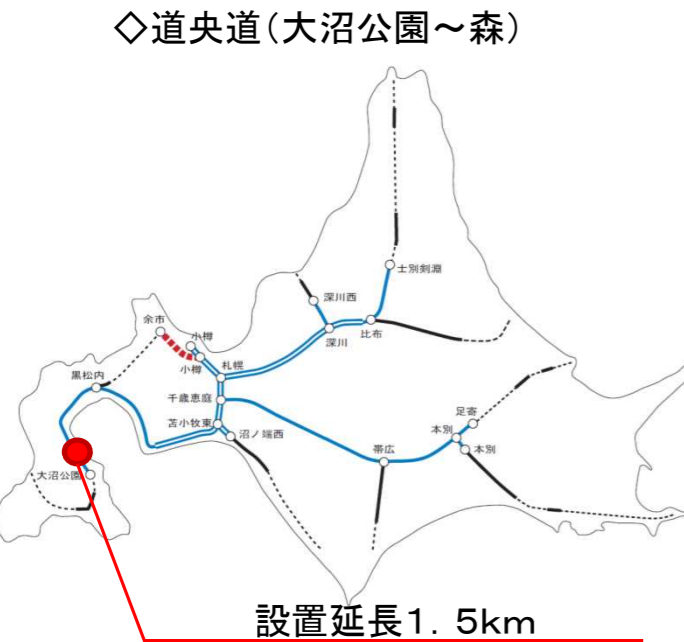
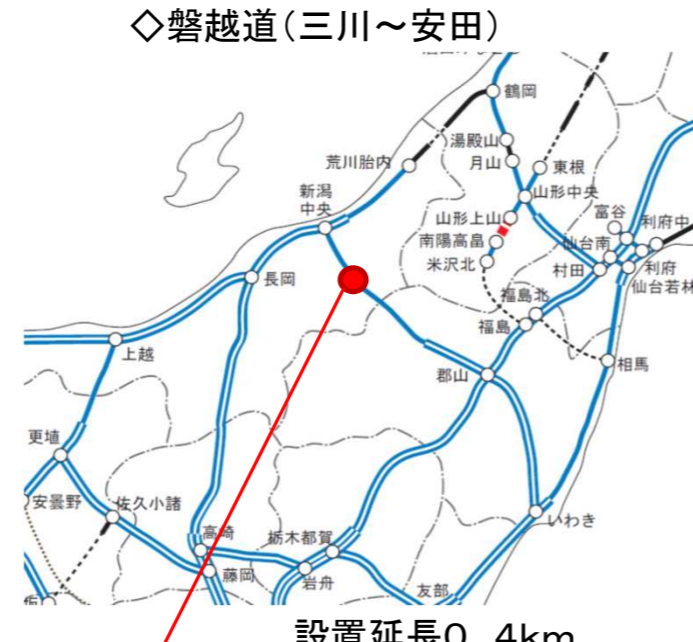
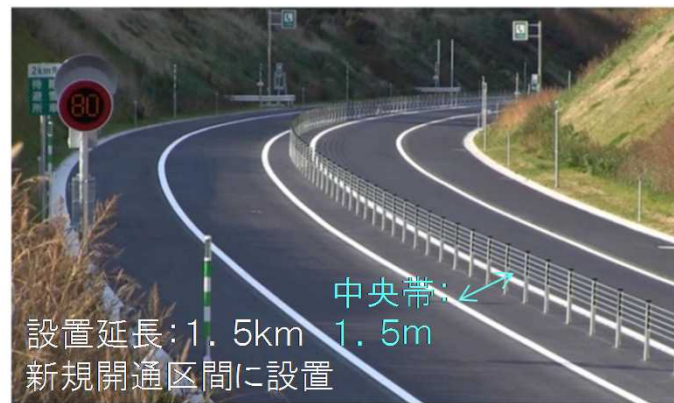
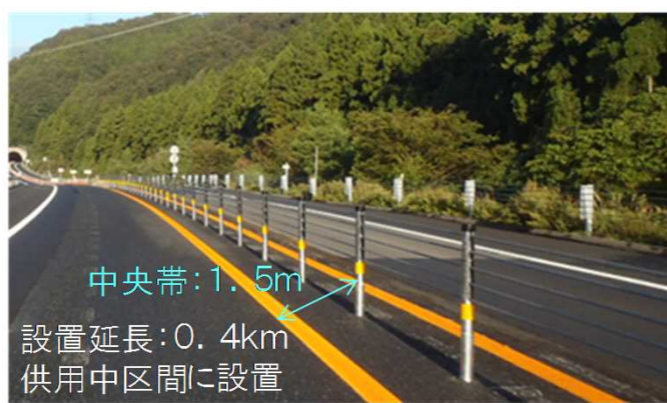
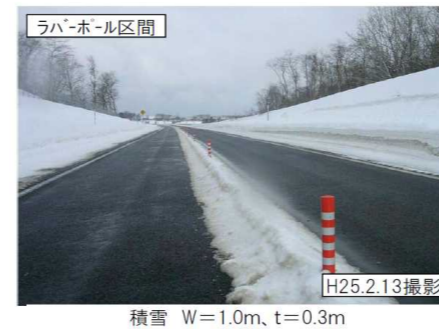
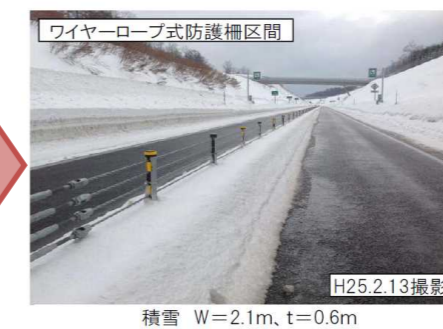
■除雪作業状況

- ・作業員の意識の改善や慣れにより、ラバーポールと同様の除雪状況となった

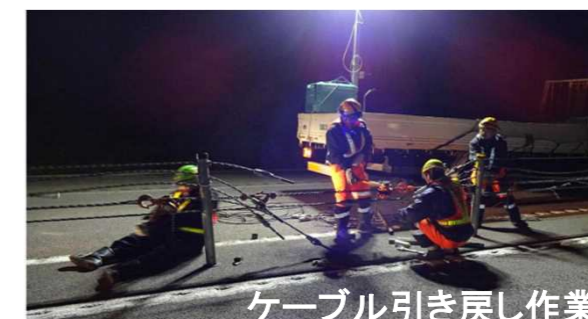
■維持管理・復旧状況

- ・事故後の支柱取替え、ワイヤの再緊張は、通行規制をかけ、比較的短時間で実施
