ワイヤロープ試行設置箇所 の交通状況について (参考資料)

(参考) 試行設置区間におけるワイヤロープの配置について

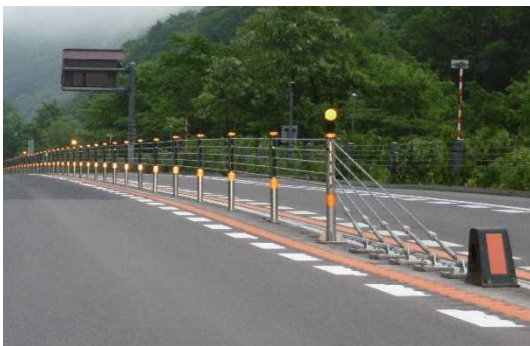
土工部

○試行設置区間におけるワイヤロープの支柱間隔は4m、高さ1030mm。

施工時に気温に応じてワイヤロープの緊張力（※ワイヤ張力）を設定。（※気温20℃の時に10kN程度）

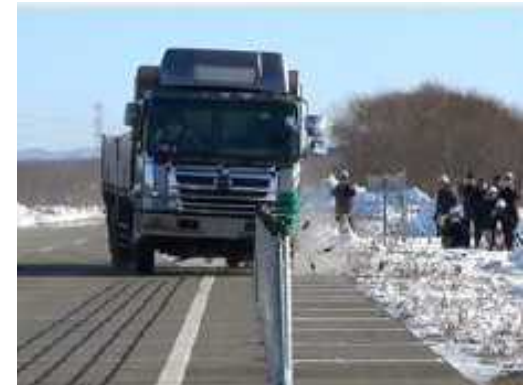
※実車衝突実験時の衝突時写真①

<ワイヤロープ（土工部）実車衝突実験>

- ✓ワイヤロープ諸元
 - ・支柱間隔：4m
 - ・ワイヤ張力：10kN

- ✓衝突車両：大型車（20t）
- ✓衝突速度：52km/h
- ✓衝突角度：6度

- ✓最大進入行程：0.35m
- ✓離脱速度：42.9km/h
- ✓離脱角度：3.8度

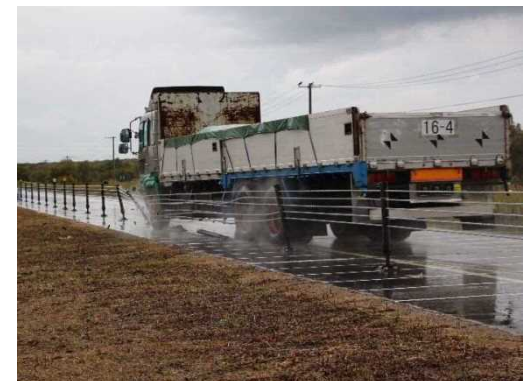
※実車衝突実験時の衝突時写真②

<ワイヤロープ（中小橋部）実車衝突実験>

- ✓ワイヤロープ諸元
 - ・支柱間隔：4m
 - ・ワイヤ張力：10kN

- ✓衝突車両：大型車（20t）
- ✓衝突速度：52km/h
- ✓衝突角度：6度

- ✓最大進入行程：0.47m
- ✓離脱速度：52.9km/h
- ✓離脱角度：1.8度

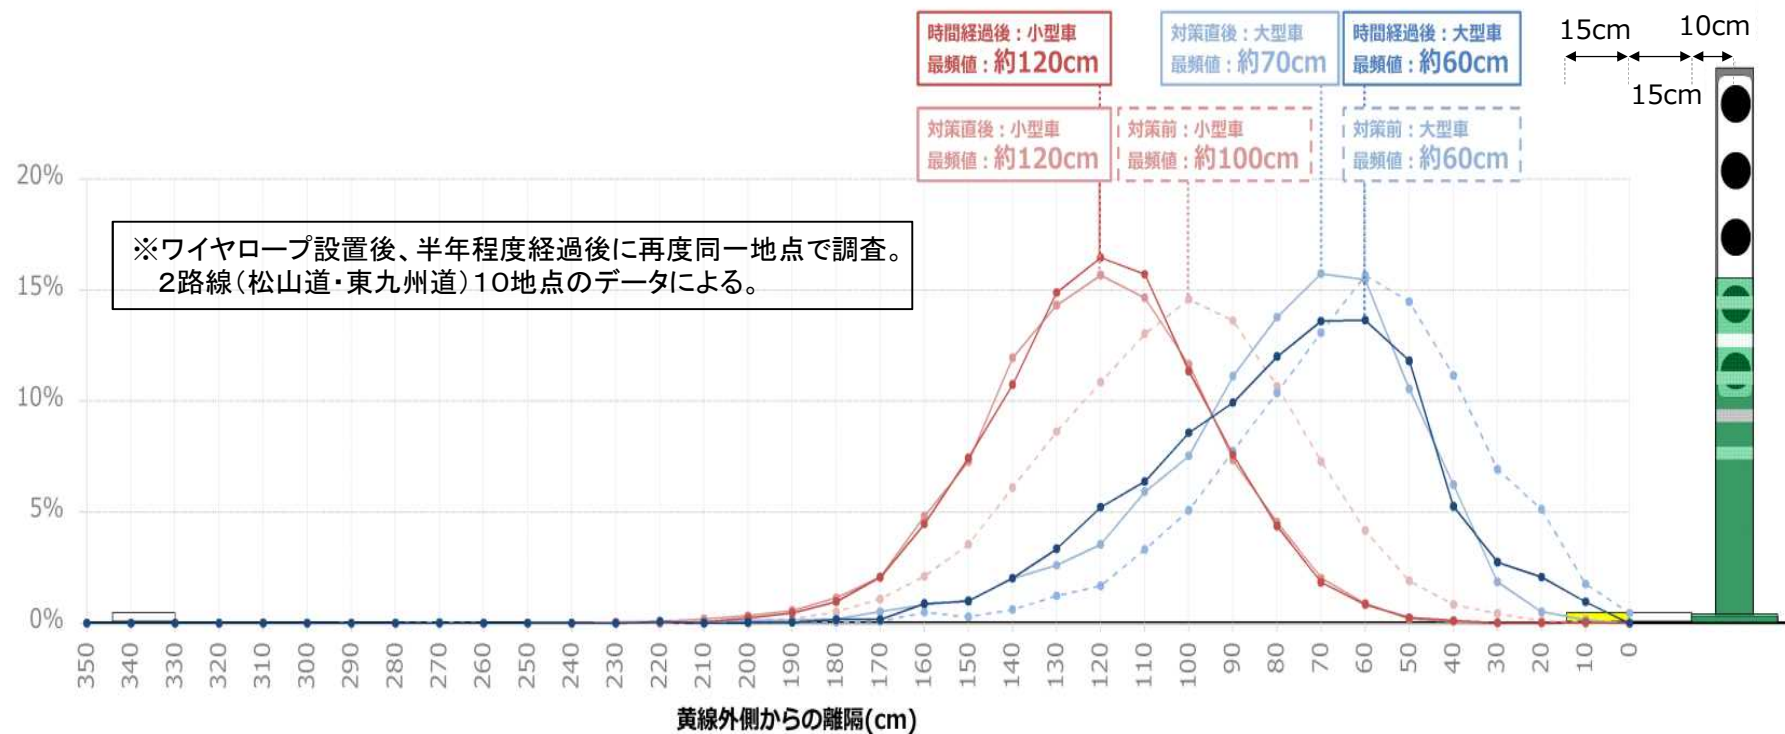
＜WR試行設置後の時間経過による走行位置（右側タイヤ）の比較＞

- ワイヤロープ設置後の走行位置は小型車、大型車とも路肩側へ移動。
- ワイヤロープ設置後、概ね半年程度経過しているが小型車、大型車とも走行位置に変化は見られない。

- ・ 対策前 H29. 2. 28～4. 25
- ・ 設置直後 H29. 5. 17～7. 27
- ・ 時間経過後 H29. 12. 20～1. 30
