# 試行箇所の評価について (長大橋梁／トンネル区間)

# 長大橋梁／トンネル区間の試行箇所

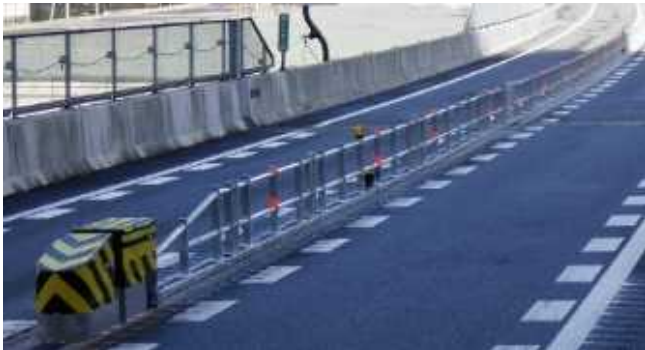
E52中部横断道 福士川第三橋

- 実車衝突実験で小型車・大型車が基準をクリアした2技術を全国計6箇所ですり設置。
- 端部での衝突低減を図るため、端部衝突緩衝材を設置。

## No.2技術: センターパイプ(CP)

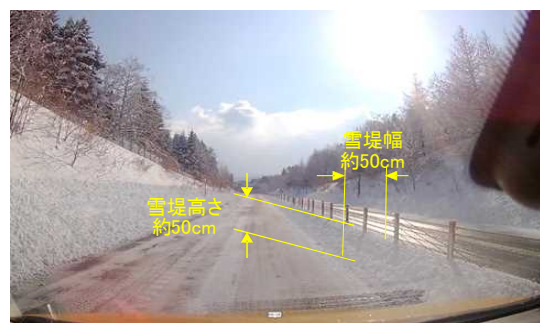
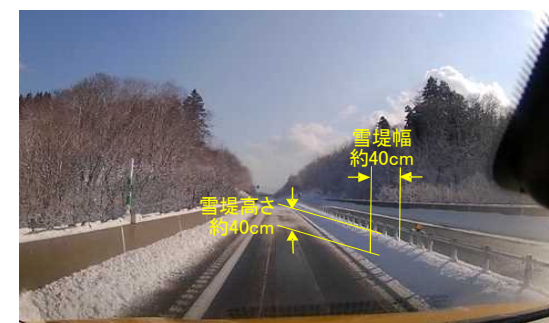
▼1月17日 道央道(上)の状況写真

ワイヤロープ区間

センターパイプ区間

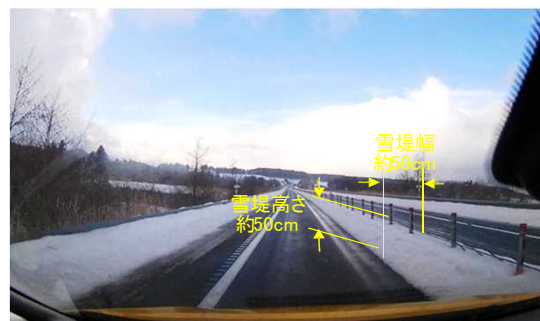
▼1月7日 道央道(下)の状況写真

ワイヤロープ区間

センターブロック区間

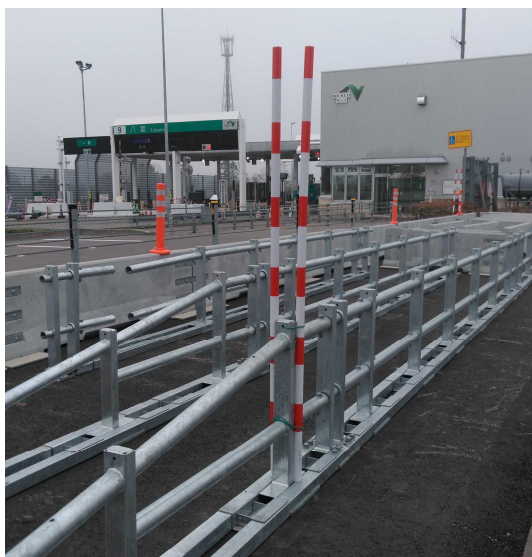
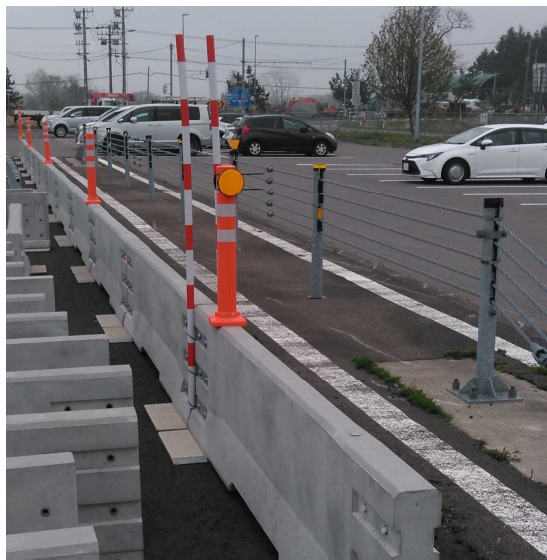
### ▼各区画柵への目印の設置状況

- 区画柵への接触に注意しているものの、疲労感や作業時間は変わらない
- センターパイプ、センターブロックはワイヤロープより高さが低いことから位置が把握しづらいため、除雪の目印となるポールを設置し対応を実施（積雪寒冷地での標準化を検討）

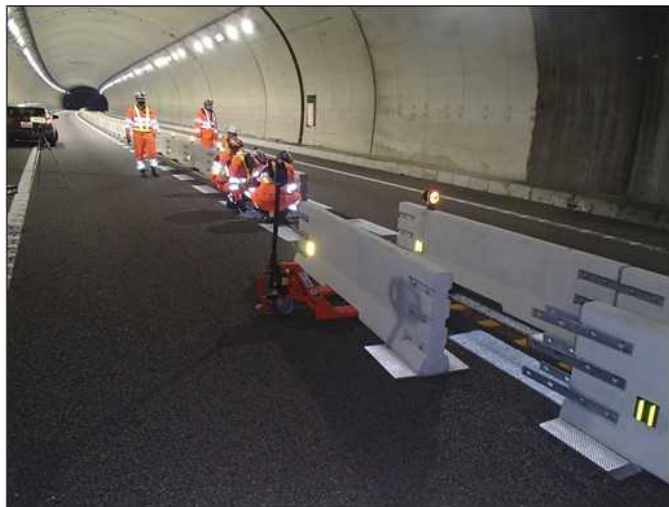
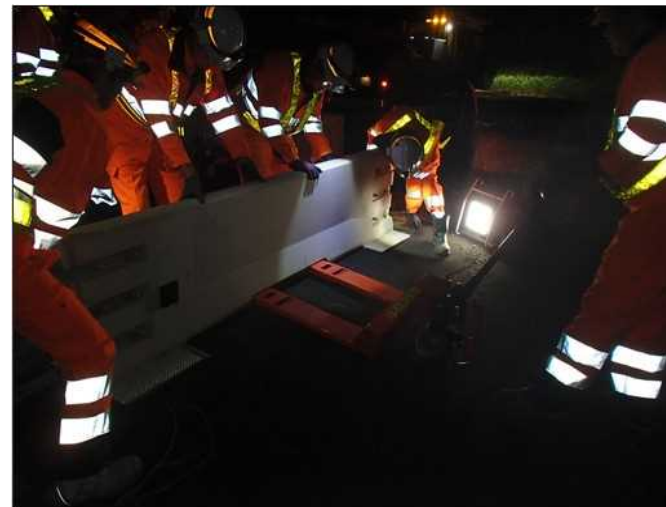
○開口・復旧作業の訓練実施状況 東海環状道(栢洞トンネル)

- 緊急時対応に備え、試行設置箇所にて区画柵の開口設置・復旧作業の実践的な訓練を実施
- テストフィールドにて作業手順の確認を実施

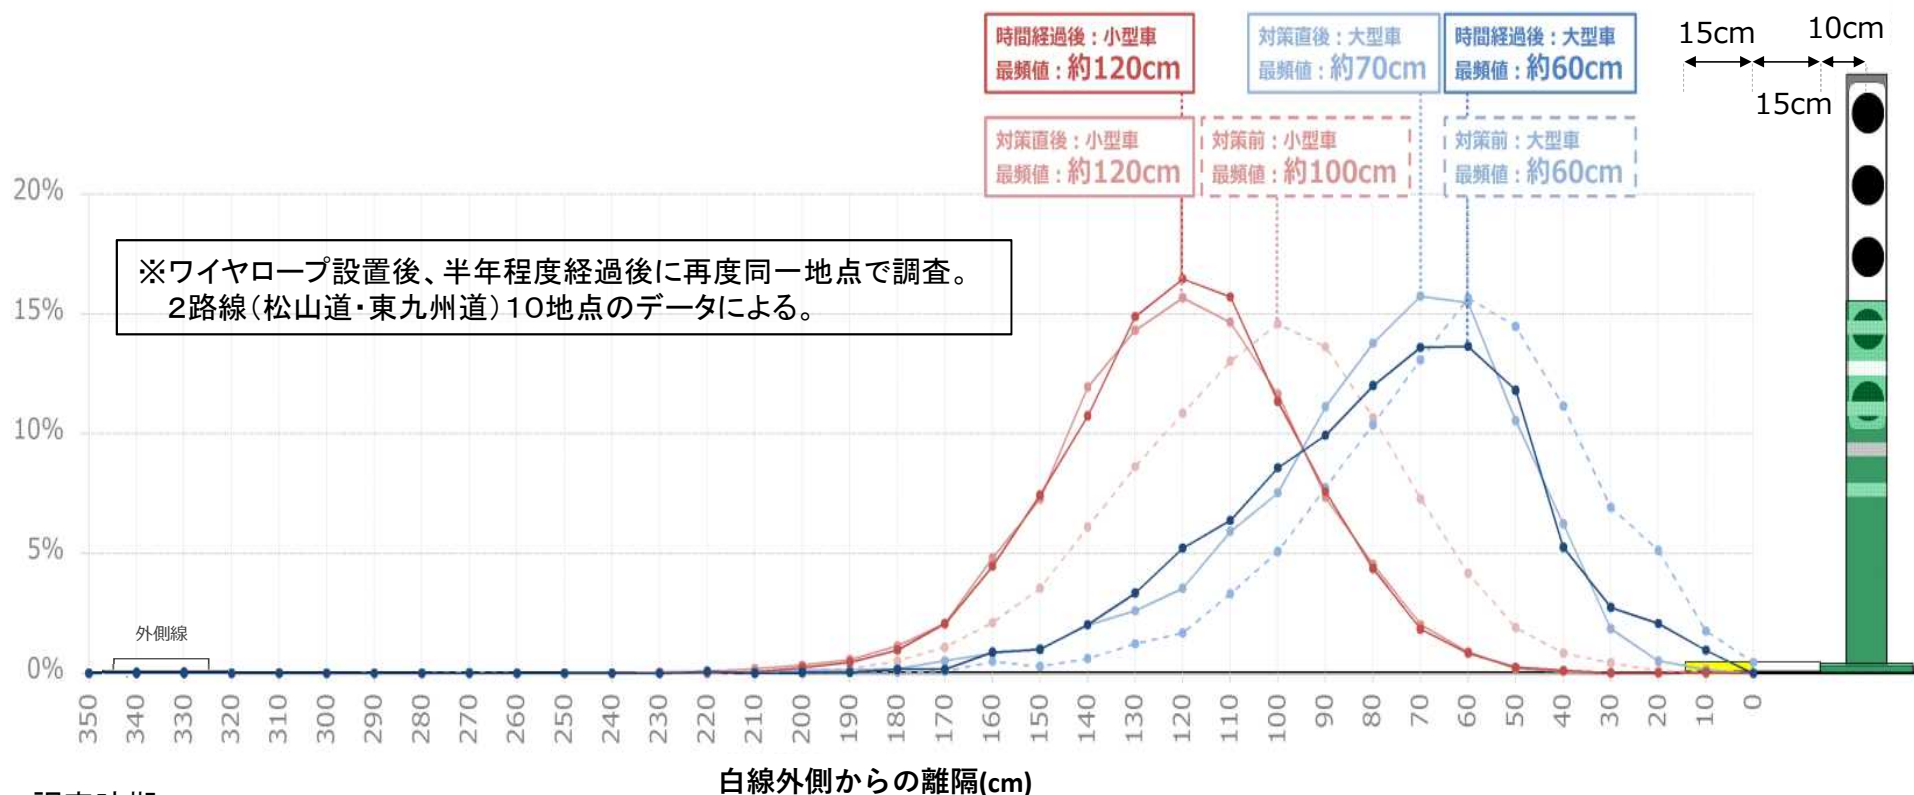
### <WR試行設置後の時間経過による走行位置（右側タイヤ）の比較>

- ワイヤロープ設置後の走行位置は小型車、大型車とも路肩側へ移動。
- ワイヤロープ設置後、概ね半年程度経過しているが小型車、大型車とも走行位置に変化は見られない。

- ・ 対策前 H29. 2. 28~4. 25
- ・ 設置直後 H29. 5. 17~7. 27
- ・ 時間経過後 H29. 12. 20~1. 30

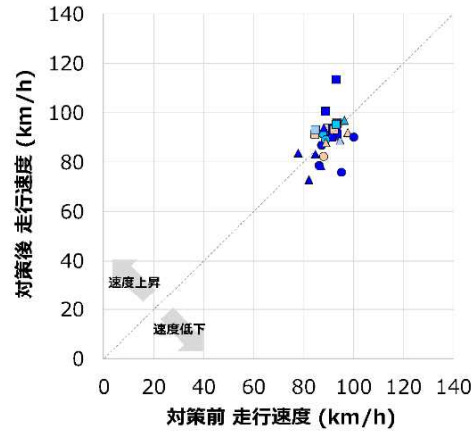
- 小型車・大型車ともワイヤロープ設置前後での走行速度の変化は小さい
- 小型車・大型車ともワイヤロープ設置区間と近傍土工部のワイヤロープ未設置区間で走行速度の変化は小さい。

※定点ビデオ調査から速度を判読（二断面の通過時刻と断面間距離から算出）  
 ※小型車：車長 $\leq 5.5$ m、大型車：車長 $> 5.5$ m  
 ※自由走行（車頭時間5.0秒以上）のみ対象
