外観から判断して自動車に由来するとは考えにくい と判断された付着金属片の再確認結果について

第2回委員会の時点においては、直轄国道で発見された4537個のうち、以下に該当するものを、外観から判断して自動車に由来するとは考えにくい付着金属片と想定した。

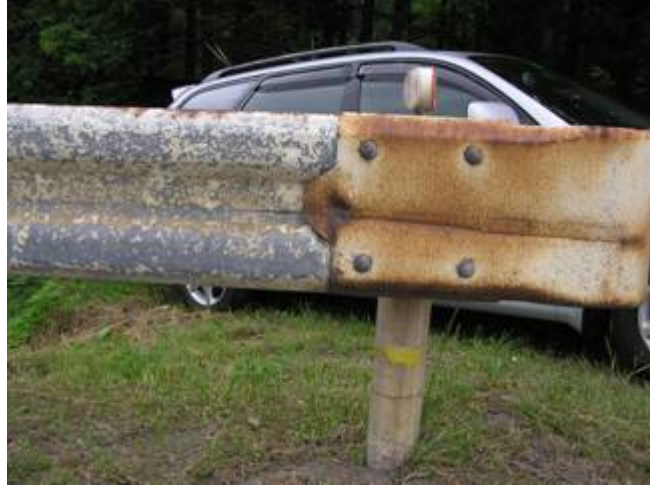
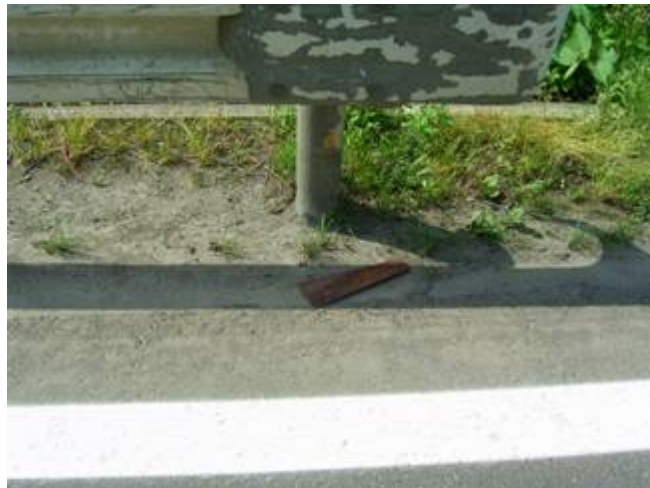
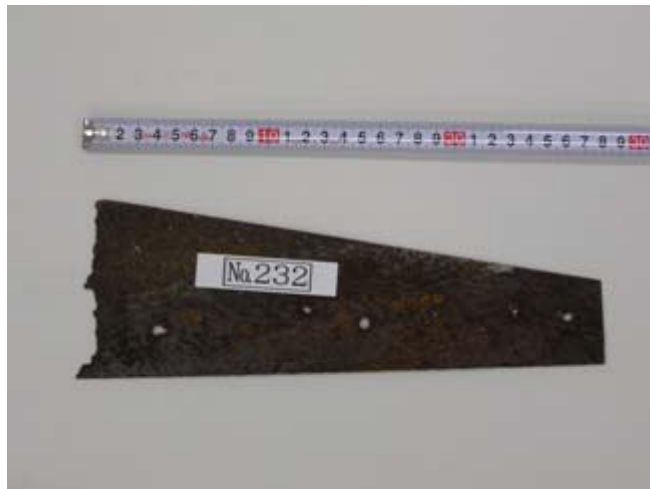
232

分析番号232は、道路管理者に確認した結果、防護柵に付着していたものではなく、防護柵前面に落下していたものであることが報告された。

人工的に加工されたような穴や切り取り跡があるもの

分析番号232は、通常の低炭素Alキルド鋼板(鋳物のようなもの)であり、板厚、形状、破断状況などからトラクターの部材と推定

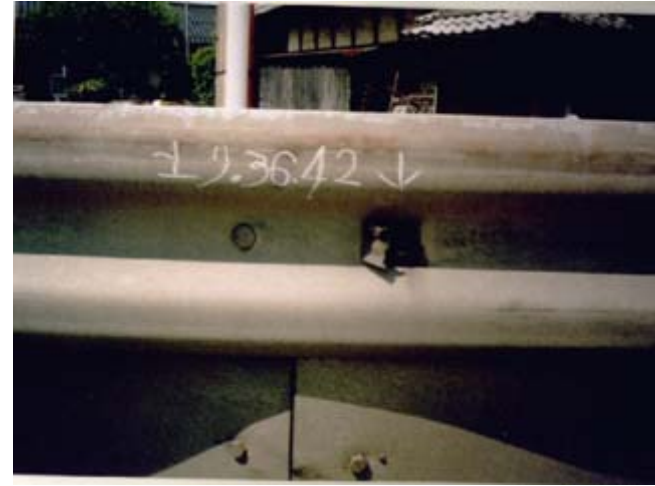
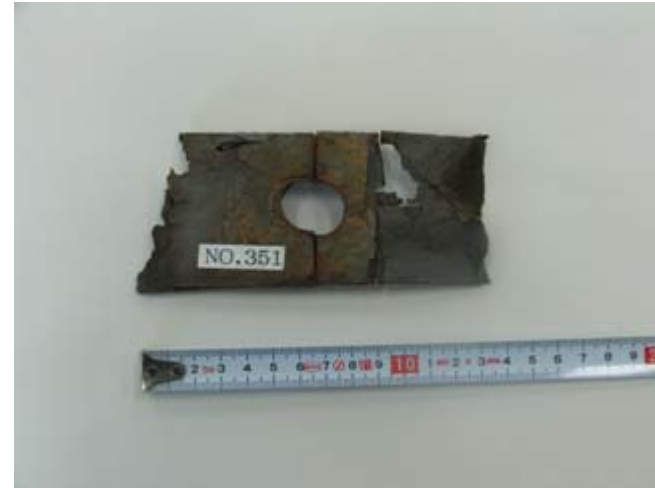
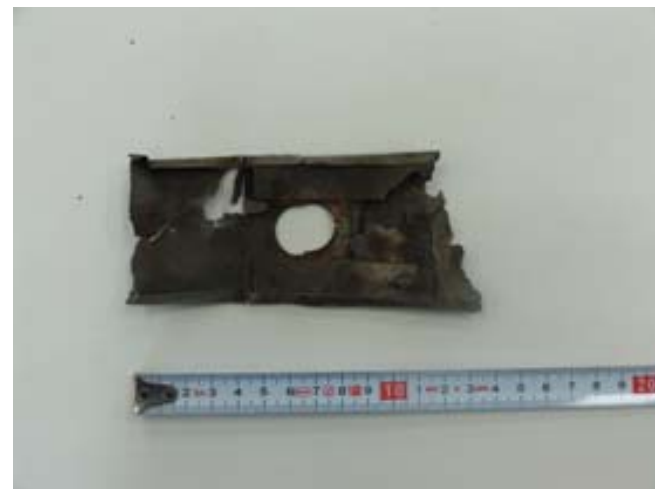
351

分析番号351は、別添の写真に示すとおり、防護柵の凹部に取り付けられたものであるが、道路管理者に再度確認した結果、視線誘導標の取り付け金具であることが確認された。

特異な形状をしているもの

分析番号351は、道路管理者に確認した結果、古い視線誘導標の取付金具であると特定

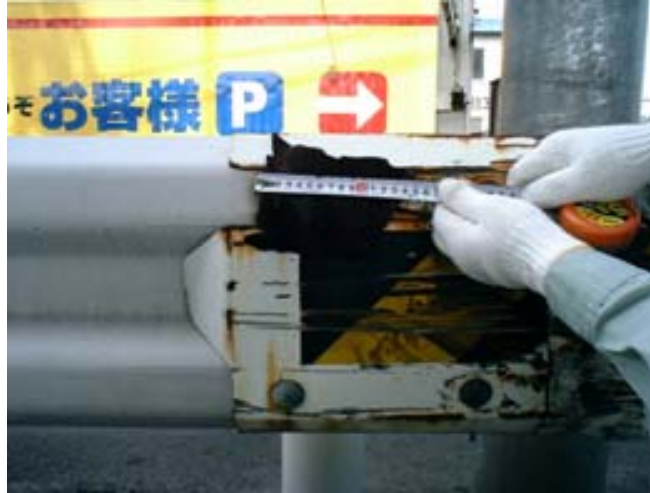
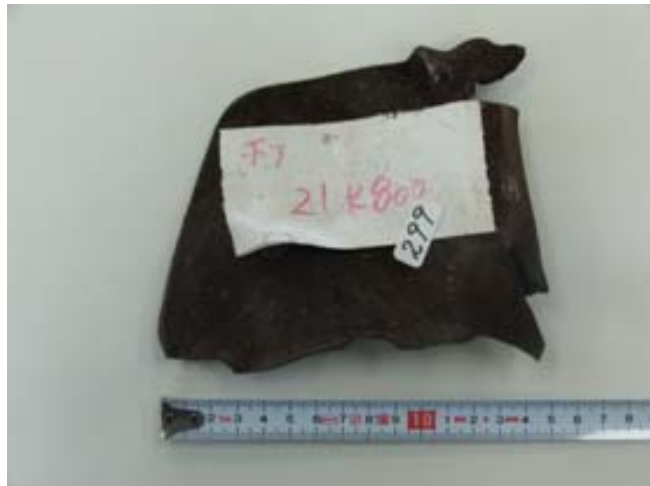
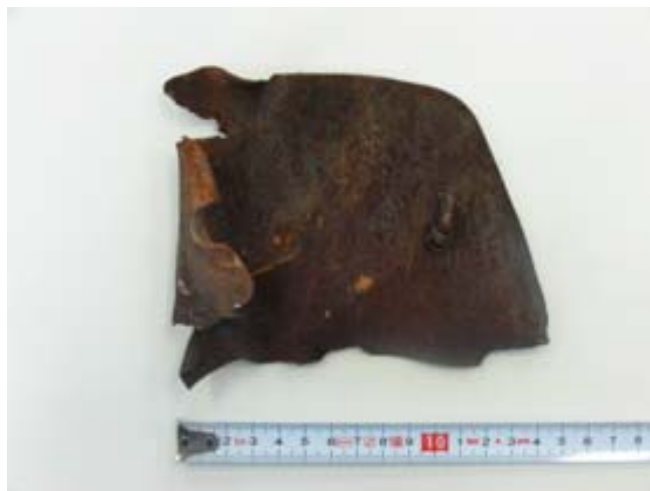
299

自動車鋼板よりも厚いもの (2.3mm を超える)

分析番号299は、低炭素Alキルド熱延鋼板(鋳物のようなもの)であり、板厚、形状、破断状況などから車両用の荷台と推定

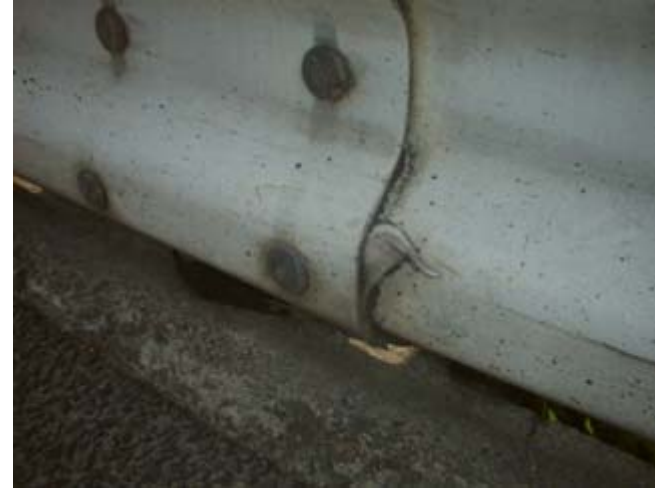
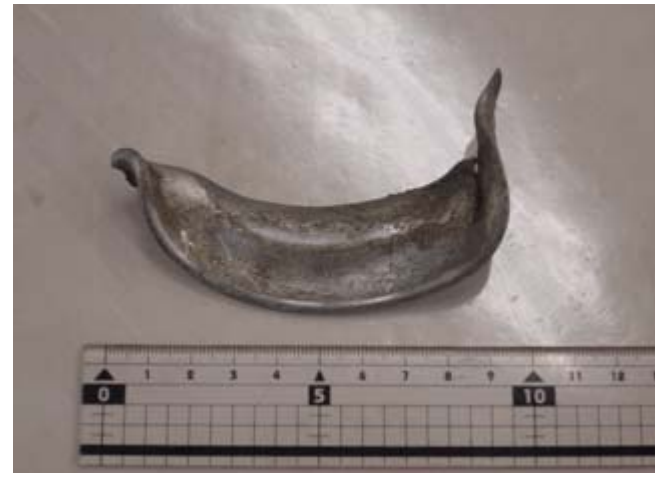
276

鉄以外の材質であり車両付帯品とは思われないもの

分析番号276は、Mgの存在から判断して5000番系Al合金と思われ、形状、破断状況から車両の下回り部品と推定

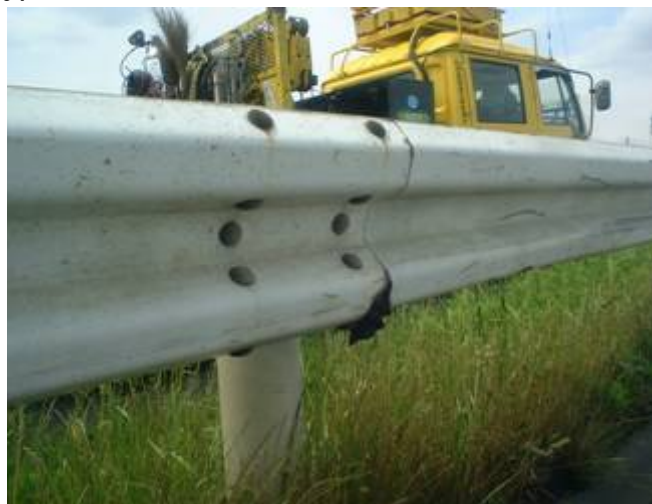
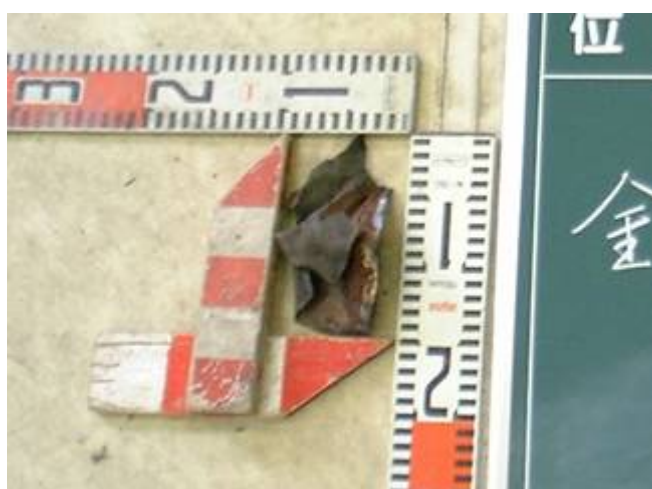
297

特異な形状をしているもの
