資料2 首都高速道路の課題

1. 現状の首都高速道路のネットワーク

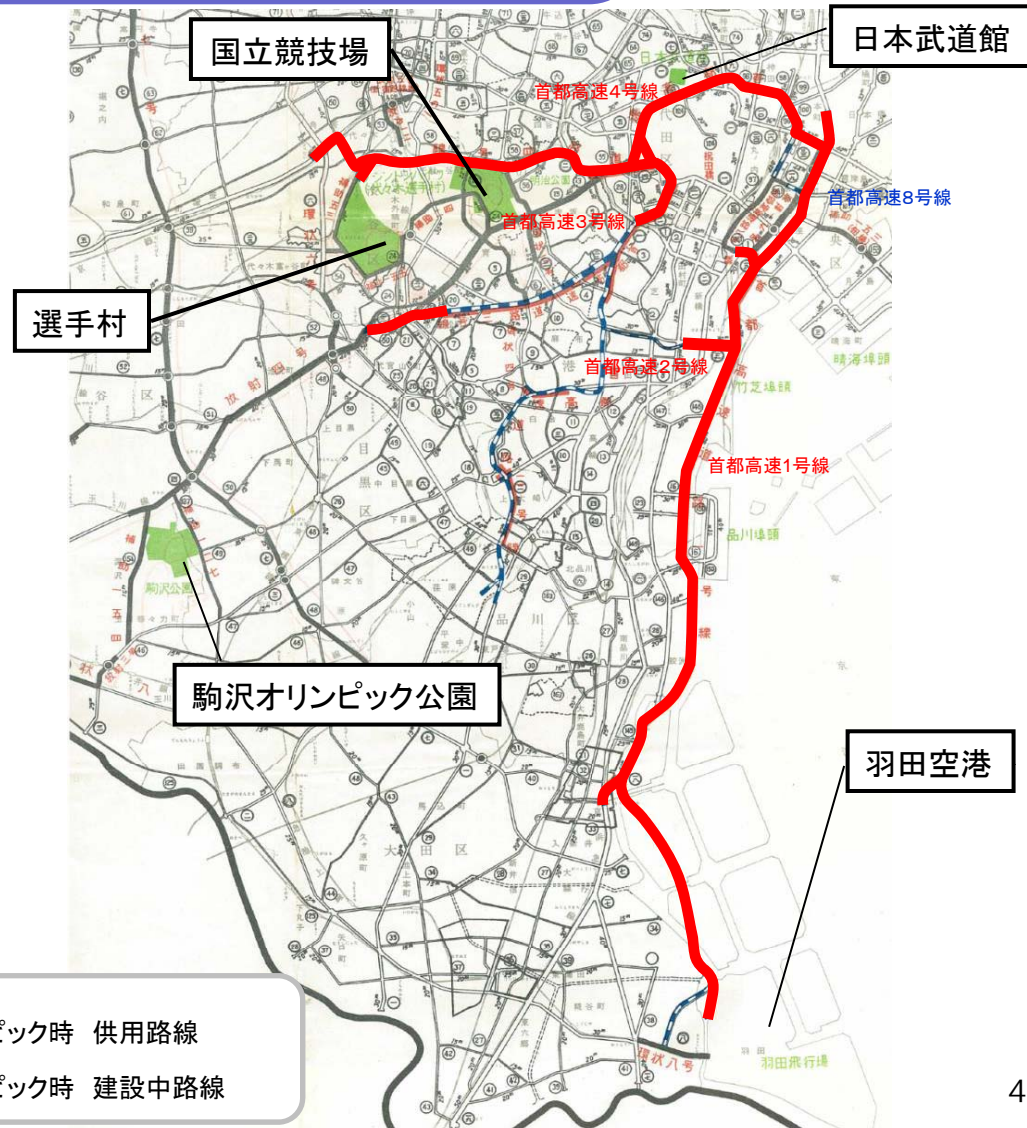
- ✓ 昭和34年5月、国際オリンピック委員会総会において、第18回オリンピック開催都市が東京に決定。
- ✓ 競技場などオリンピック施設周辺及び羽田空港と都心間の交通需要に対処するため、首都高速道路の整備が不可欠。
- ✓ 昭和35年12月、首都圏整備委員会において、オリンピック東京大会(昭和39年10月)のために特に整備を急ぐ道路を決定。
- ✓ このうち、首都高速道路は、1号線を初めとする5路線(32.9km)を決定。
- ✓ 短期間で供用させるため、用地買収を少なくする観点から、既存の道路、川、堀、水路の上空を極力活用し、オリンピックまでの間に4路線(32.8km※)を供用。

- 東京オリンピック時 供用路線
- - - 東京オリンピック時 建設中路線

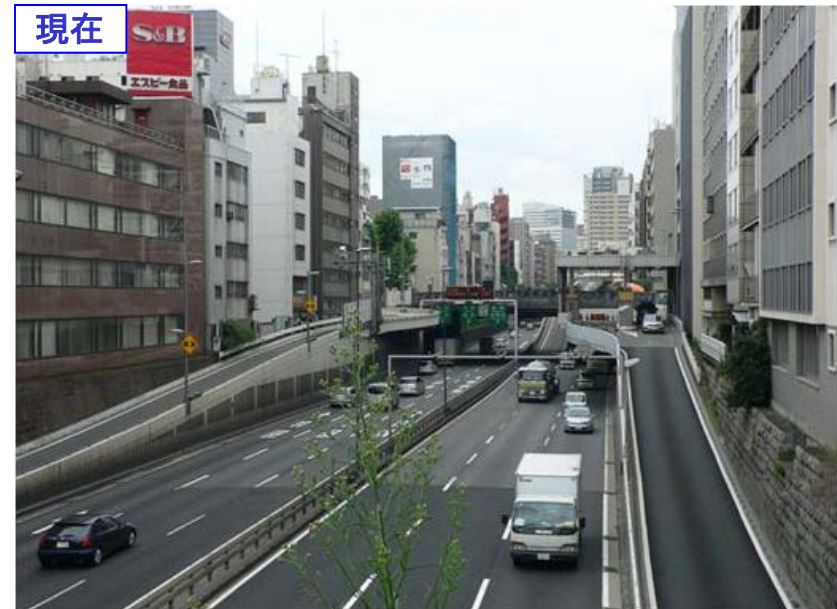
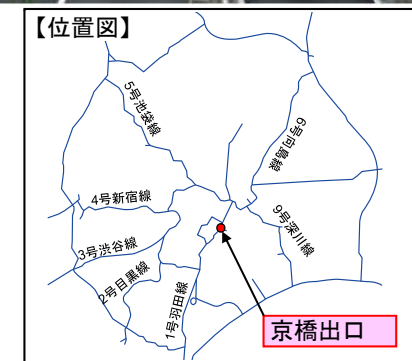
(1) 京橋出口付近

✓ 既存の堀を活用し、首都高速道路の整備を実施。

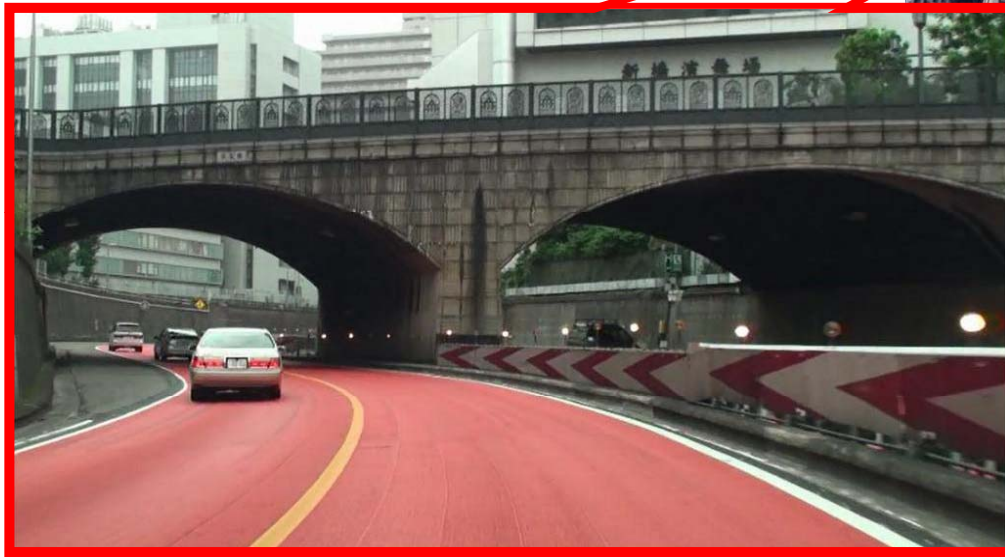
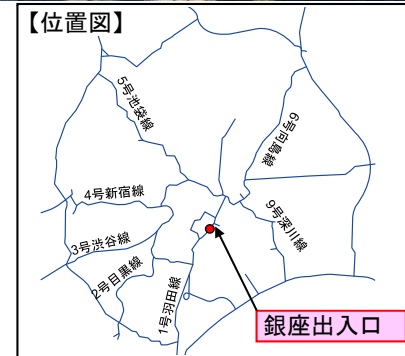
(2) 銀座出入口付近

✓ビルの谷間を縫うように連続したカーブが存在する。

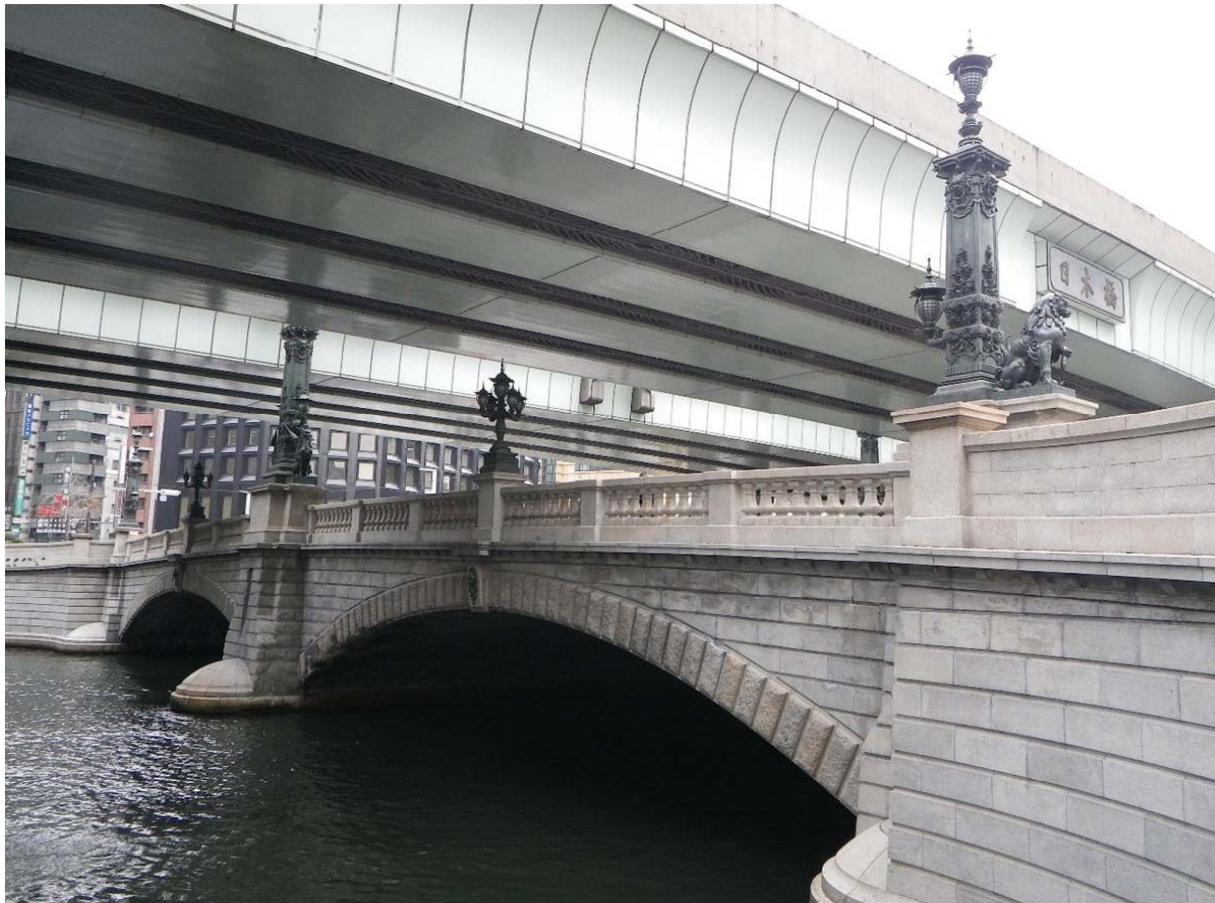
(3) 日本橋

✓ 日本橋川を覆うように首都高速道路が建設され、重要文化財である日本橋上空に架橋されている。

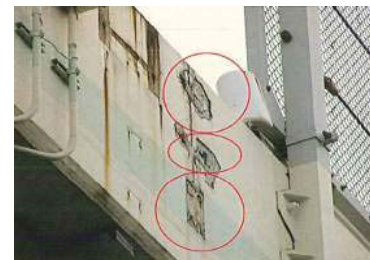
コンクリートの剥落

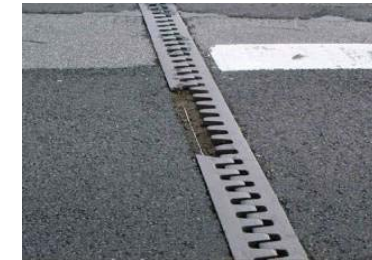
伸縮継手の損傷

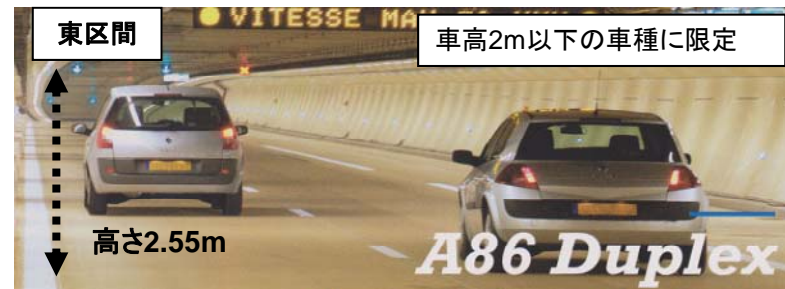
車高2m以下の車種に限定
