笹子トンネルの復旧について

中日本高速道路株式会社

笹子トンネル(下り線)復旧工事の概要

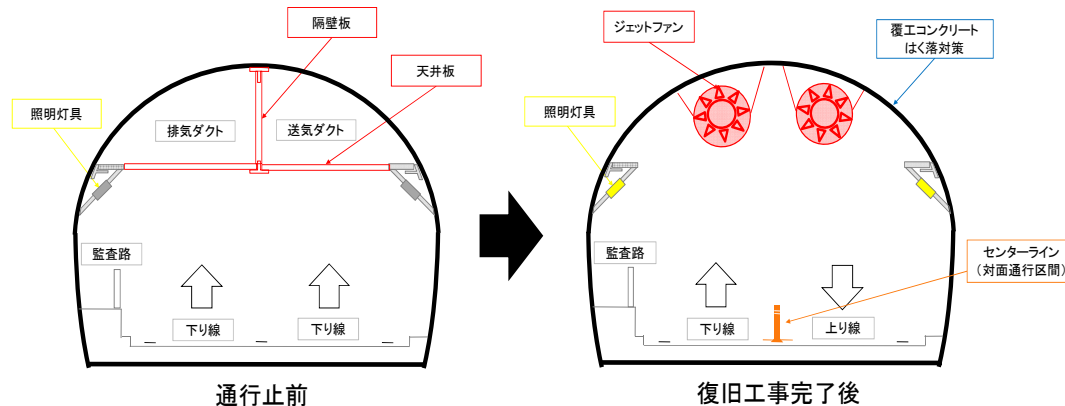
▼トンネル内工事のイメージ

工事内容		概算数量	単位
天井板撤去	天井板	7,500	枚
	隔壁板	3,600	枚
覆工コンクリートの補修		次頁参照	—
ジェットファン(大型送風機)による換気方法への変更		8	基
センターライン(対面通行区間)		8	km

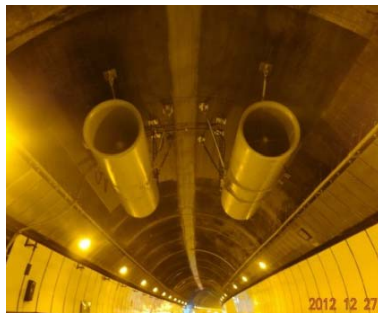
①アーチ天端部

上部CT鋼を支持するアンカーボルト頭部を切断後、コンクリート中に埋設されたアンカーボルトおよびボルトの発錆による周辺コンクリートのはく落を防止するためにアーチ天端部を吹付け材で保護。

全延長にわたり実施

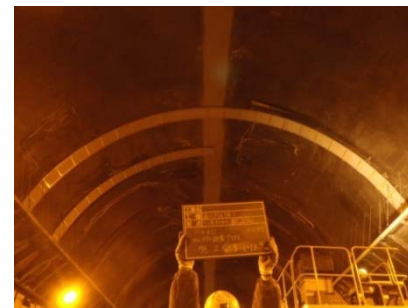
③漏水防止対策工

覆工からの湧水箇所については、通行開始後に湧水が凍結し通行の支障となることが予想されたため、樋による漏水対策工を実施

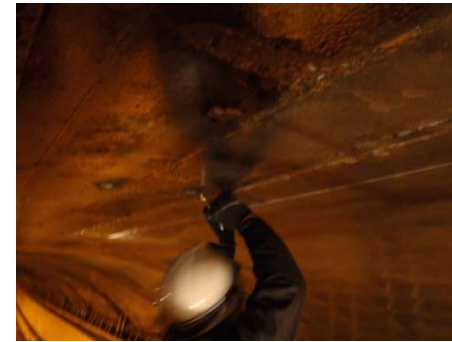
①覆工面健全性の確認

取付金物設置箇所の覆工面を、目視及びハンマーを用いた打音にて健全性を確認(10箇所/基当り)

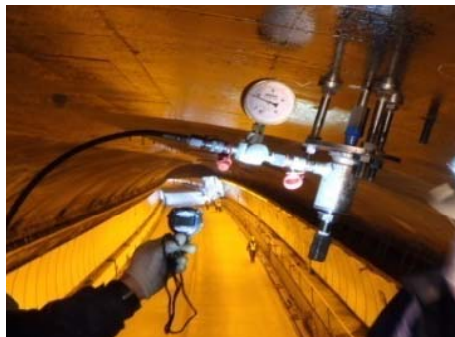
金属系拡張
アンカーボルト

(1)ジェットファン設置のための金具固定用のアンカーボルト(金属系拡張アンカーボルト)打設後、1本毎アンカーボルト 全数(28本×8基=224本)のアンカーボルトについて、引き抜き試験を実施。

アンカーボルト概要	
種別	M24(ステンレス製)
耐力	43.4kN/本 ・アンカー定着部コンクリートのコーン破壊 ・コンクリート設計基準強度: 20N/mm ²

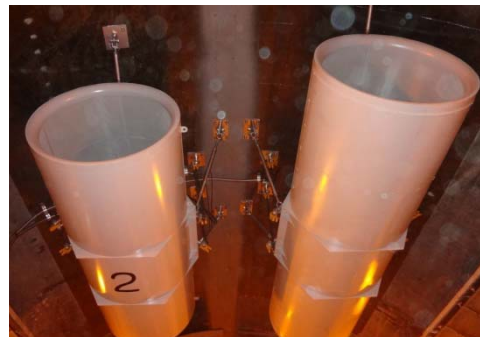
引抜き試験写真

試験荷重は、アンカーボルトにかかる荷重(約1.1kN~約1.65kN)の15倍として実施し、所要の強度が確保されていることを確認。
