道路政策の質の向上に資する技術研究開発

【研究状況報告書（2年目の研究対象）】

①研究代表者	氏名（ふりがな）		所属	役職
	しもぎと てつひろ 下里 哲弘		琉球大学	准教授
②研究 テーマ	名称	鋼橋の腐食劣化メカニズムの解明と耐久性診断に関する研究		
	政策 領域	[主領域]「大切な道路資産の科学的な 保全」	公募 タイプ	タイプII
		[副領域]「コスト構造を改革し、道路 資産の効率的な形成」		
③研究経費（単位：万円）	平成21年度	平成22年度	平成23年度	総合計
※H21は精算金額、H22は受託 金額、H23は計画額を記入。 端数切り捨て。	800	1,200	1,200	3,200
④研究者氏名	（研究代表者以外の主な研究者の氏名、所属・役職を記入。なお、記入欄が足りない場合は適宜追加下さい。）			
氏名	所属・役職			
有住 康則	琉球大学・教授			
押川 渡	琉球大学・准教授			
小野 秀一	(社)日本建設機械化協会 施工技術総合研究所・次長			
玉城 喜章	(社)沖縄しまたて協会 技術環境研究所・研究員			
⑤研究の目的・目標	（提案書に記載した研究の目的・目標を簡潔に記入。）			
<p>本研究では、腐食劣化した鋼桁橋に対する実用的な耐久性診断法の提案を目的に、過酷な腐食促進環境下で約30年間曝された極限の腐食状態にある鋼I桁橋（以下、「暴露橋」）を研究対象に、実橋スケールでの腐食減厚調査、腐食環境調査、および暴露橋から採取した腐食鋼材を用いた構造実験を行い、腐食劣化した鋼I桁橋の腐食分布特性と腐食環境特性を評価する。また、構造部位の腐食分布特性に応じた耐荷力・耐久性能を評価する。以下に研究内容を示す。</p> <p>(1) 暴露橋の腐食減厚調査結果より、鋼I桁橋の腐食分布特性を明確に示した腐食マップを用いて、合理的な腐食診断法を提案する。</p> <p>(2) 暴露橋の腐食環境調査結果を用いて、鋼I桁内における海塩粒子の飛来特性と腐食特性を解明し、鋼I桁の腐食環境を緩和できる対策法や防錆技術資料を目指す。</p> <p>(3) 暴露橋から回収した腐食鋼材を用いて、構造実験（疲労試験、耐荷力実験、疲労／静的試験）およびFEM解析を行い、腐食劣化レベルに応じた鋼I桁橋の耐久性診断法を提案する。</p>

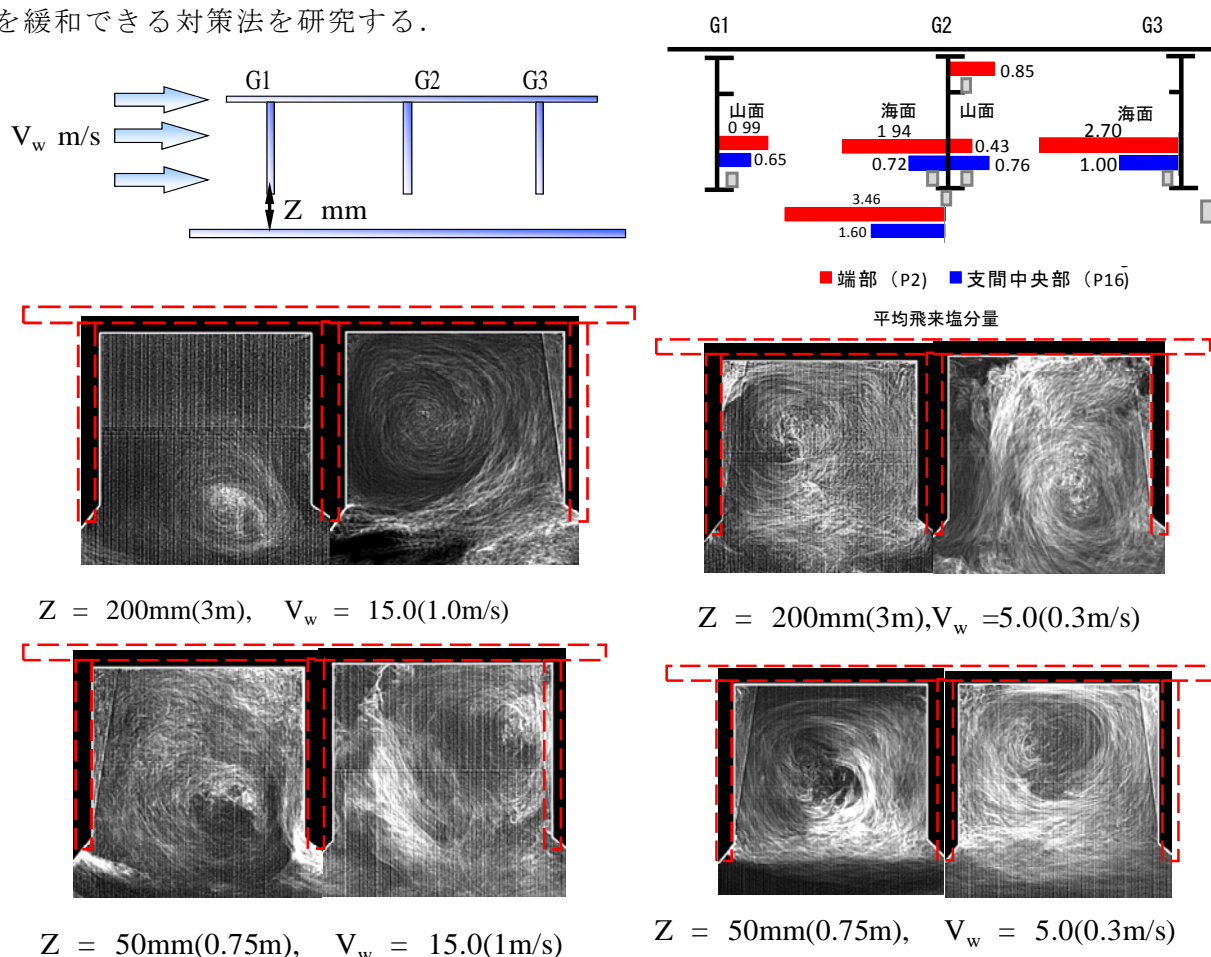
暴露橋で得られた主桁位置および構造部位毎に異なる腐食特性現象の解明として、流体実験を行い、鋼I桁内の粒子の飛来特性を検証した。検証には暴露橋（3主桁）を対象とした桁モデルを作製し、風速をパラメータとした流体実験（琉球大風洞試験室）を行った。実験にはオイルミスト粒子を噴霧し飛来させ、高速カメラにより桁内の粒子移動を観測した。図2に実験結果を示す。図より、中桁であるG2桁のウェブに当たった粒子が方向を反転し、G1-G2間で渦を巻き、G1主桁内面ウェブ方向へ流れているのがわかる。これは、図1で示したG1の腐食分布特性である水平補剛材上面の腐食減厚現象を説明できる。G3桁では主桁ウェブに粒子があたり反転し、水平補剛材下面近傍まで粒子が流れた後に渦を巻き、G2桁ウェブ方向へ流れる傾向が得られた。これはG3桁の主桁ウェブの腐食減厚が主桁ウェブ下端部および水平補剛材下面で発生する現象を説明できる。また、桁下空間を変化させた際、桁内の渦の流れが変化する現象もみられた。この原因については継続的に検証中である。なお、桁高、桁幅、桁下空間及び桁本数をパラメータとした桁モデルの流体実験も実施している。H23年度は、これらの実験結果を踏まえたパラメトリック解析を行い、桁配置と桁下空間などに対する鋼I桁の飛来粒子特性を解明し、桁配置、構造形式および細部構造など鋼I桁の腐食環境を緩和できる対策法を研究する。

図2 I桁内の流体特性（右上：暴露橋の飛来塩分分布）

※ () の数字は実橋換算値である。

- ①鋼I桁橋の構造部位の腐食特性が明確に現れた暴露橋を対象に、腐食減厚調査を行い作成した腐食マップは、効率的な点検・調査計画や点検照査に活用できるものと考えており、特に、腐食環境の厳しい沿岸部や湾岸部の鋼橋に活用できる。
- ②腐食マップは、腐食上の構造弱点部が明確になっている。これは予防保全時の重要ポイントや新設設計法に関して重要な技術資料として活用できると考えている。
- ③鋼I桁内における海塩粒子の飛来特性と腐食分布特性の原因解明として、研究対象の暴露橋をモデル化した風洞試験を行い、桁位置で異なる腐食分布特性の現象を検証した。今後は、この検証結果を踏まえ、海塩粒子と鋼桁モデルを用いた潮風促進試験を行い、桁位置で異なる腐食分布特性の現象再現を行う予定である。
- ④腐食度と強い関連性のある海塩粒子の飛来特性と、桁間隔、桁本数、桁下空間および風向風速などをパラメータとした流体実験および解析を行い、鋼I桁の腐食環境を緩和できる対策法や防錆設計に対する技術資料の提供を目指す。

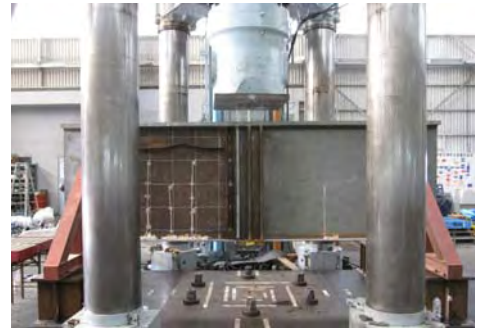
鋼I桁の腐食分布形状とせん断耐荷力解析結果の検証を目的に、写真1に示す実腐食桁を用いた耐荷力実験を行った。実験ケースは、健全相当モデル、G1桁モデル、G2桁モデルおよびG3桁モデルの4ケース実施した。図8に実験とFEM解析に対する荷重鉛直変位関係を示す。図より、G2桁およびG3桁の荷重変位関係は良好な一致となった。G1桁モデルは実験結果が解析結果より低い耐荷力を示した。

写真1 せん断力耐荷力実験

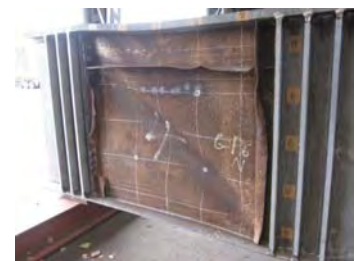
また、図8には実験終了後のせん断座屈状態も示す。いずれのケースもFEM解析と同様な座屈モードが得られている。

図8 荷重変位関係とせん断力座屈モード

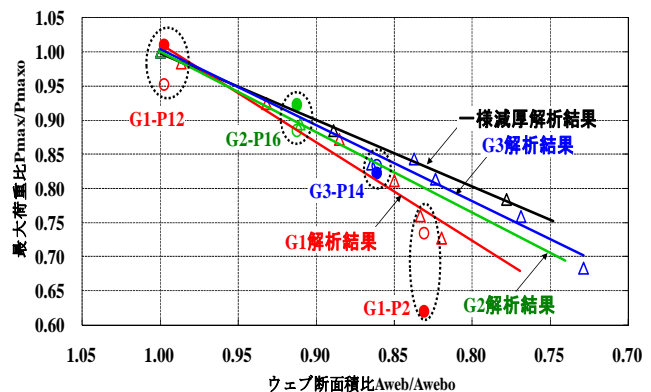
図9に腐食鋼桁のせん断耐荷力特性を示す。図の縦軸は健全モデルの最大荷重と各ケースの最大荷重との比を示し、横軸は健全モデルのウェブ断面積に対する腐食ウェブの平均断面積との比を示す。また、同図にはFEM解析結果とそれを直線近似した耐荷力低下を併記している。図より、実験結果は、既往研究と同様に腐食減厚によりウェブ断面積が小さくなる程、耐荷力も低下する傾向を示す一方で、その耐荷力の低下度はG1,G2,G3の順で低くなる特徴を示した。これは解析結果でも同様な結果となった。ただし、G1桁の実験結果は解析結果より著しく低い結果となった。

これはG1桁の腐食分布特性である水平補剛材上面の激しい腐食減厚が影響しているものと推測される。以上のことより、鋼I桁橋のせん断卓越パネルの残存耐荷力評価には、桁位置や構造部位で異なる腐食分布特性を考慮する必要があるといえる。なお、次年度は耐荷力の低下が大きかったG1桁モデルの追加実験、下フランジ腐食の影響度合いの確認実験などを行ない、腐食劣化レベルに応じた鋼I桁橋の耐久性診断法を提案する。

図9 腐食鋼桁のせん断力耐荷力
