道路政策の質の向上に資する技術研究開発

【研究状況報告書（2年目の研究対象）】

① 研究代表者	氏名 (ふりがな)		所属		役職	
	すずき もとゆき 鈴木 基行		東北大学		教授	
② 研究 テーマ	名称	繊維シートや鋼板によって補強されたRC部材の再劣化に対する健全度評価法の開発				
	政策 領域	[主領域] ⑧道路資産の保全 [副領域]	公募 タイプ	II		
③ 研究経費 (単位:万円)	平成26年度	平成27年度	平成28年度	総合計		
	1,394	1,600	1,600	4,594		
※H26 は精算金額、H27 は受託金額、H28 は計画額を記入。端数切り捨て。						
④ 研究者氏名	(研究代表者以外の主な研究者の氏名、所属・役職を記入。なお、記入欄が足りない場合は適宜追加下さい。)					
氏名	所属・役職					
内藤 英樹	東北大学・准教授					
松崎 裕	東北大学・助教					
⑤ 研究の目的・目標	(提案書に記載した研究の目的・目標を簡潔に記入。)					
<p>補修・補強後のコンクリート構造物は再劣化に留意して経過観察する必要があるが、繊維シートや鋼板補強によって表面が覆われた主桁や床版などは、内部の変状を目視によって確認できない。本研究では、このような目視困難箇所の点検を想定して、<u>簡便かつ高精度の振動試験方法を提示する</u>。そして、繊維シートや鋼板によって補強されたRCはり供試体を作製し、3つの耐久性劣化要因（塩害、凍害、疲労）とこれらの複合劣化を想定した劣化促進試験を行い、<u>損傷レベルと振動特性および構造性能の関係を整理する</u>。また、非破壊検査法の精度、劣化部材の構造性能評価や荷重のばらつきなどを考慮して、<u>構造物の使用性や安全性を限界状態超過確率で表せる信頼性評価に応用する</u>。そして、<u>実道路橋の現場試験を行い、早期実用化に向けた課題の整理と解決を図る</u>。</p>

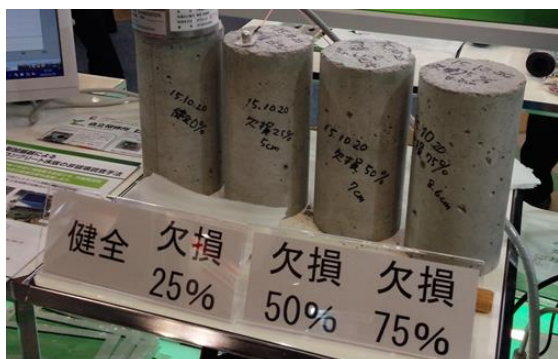
図-1.1 供試体の外観

共振周波数と劣化程度の関係を整理するため、円柱供試体を用いた基礎検討を行った。図-1.1の供試体寸法は直径 100 mm × 高さ 200 mm であり、高さ中央に厚さ 1 mm の円形に切り出したテフロンシートを模擬空隙として埋め込んだ。供試体断面に占める空隙面積の割合を実験パラメータとして、空隙率 0 (健全), 25, 50, 75 % に対して写真-1.1 の振動試験装置を用いて縦振動を測定した。また、図-1.2 に示すように、供試体中央を固定条件とした 1/2 モデルによるモード解析も実施した。解析では空隙箇所の節点を自由とした。

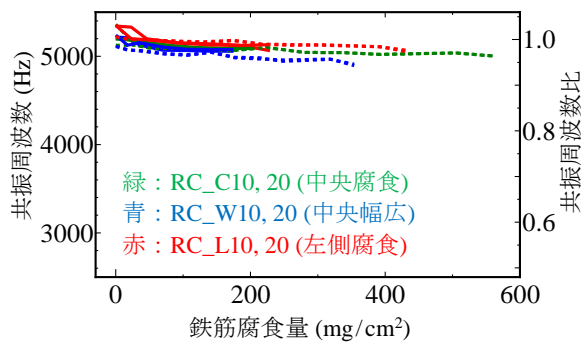
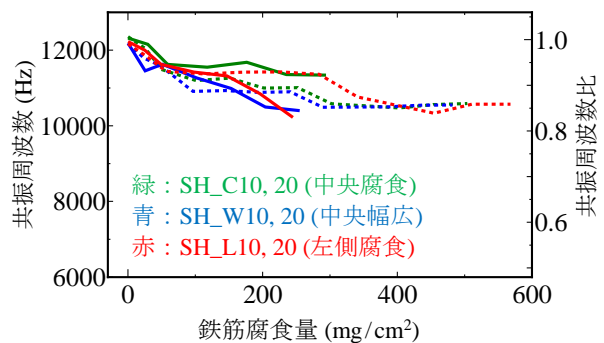
実験結果を図-3.4~図-3.7に示す。提案技術の測定精度(変動係数6.8%)と比べて、上面および下面測定の共振周波数は低下が小さく、鉄筋腐食の検知は難しい。これに対して、側面加振ではRCおよびSH供試体のいずれについても、鉄筋腐食量の増加に伴って共振周波数比が0.8程度まで低下した。これは顕微鏡の原理と同様に、波長(部材厚さ)を小さくすることによって分解能を上げることに相当する。そして、腐食率10%程度の軽微な劣化程度でも部材厚さの小さい側面から局所振動試験を行うことによって、繊維シートで覆われて目視できないRC部材内部の腐食ひび割れの検知が可能と考えられる。

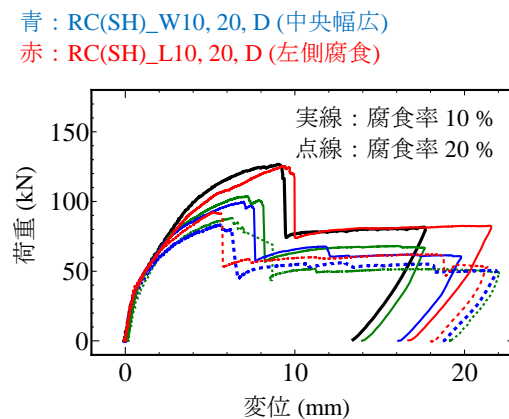
電食後の荷重試験によって得られた荷重-変位関係を図-3.8～図-3.10 に示す。RC 供試体では鉄筋腐食率 20% の供試体で耐荷力の低下が大きく、健全供試体に対して 80% 程度の最大荷重となった。なお、この供試体では荷重中に鉄筋の破断も生じた。腐食率と荷重低下率との関係を図-3.11 に示す。結果的に、RC 供試体では腐食率と荷重低下率に線形関係が見出せた。

これに対して繊維シート補強した SH 供試体では、炭素繊維シートの剥離によって脆性的に耐力を失い、RC 供試体と比較すると鉄筋腐食に伴う荷重の低下が大きい。また、図-3.10 に示す繊維シートの付着を切った 3 体の供試体では、健全供試体と同程度の耐荷力を示した。写真-3.2 の SH 供試体の破壊性状を参照すると、繊維シートの剥離は供試体端部から生じており、鉄筋腐食が生じたかぶりコンクリートを横断して大きなひび割れが生じた。このことから、腐食ひび割れによるかぶりコンクリートの脆弱化が、はり供試体の耐荷力を大きく低下させる要因になることが示唆された。SH 供試体では、鉄筋腐食率が 7% 程度の軽微な劣化程度でも、健全供試体の 80% 程度まで耐荷力が低下することが示された。

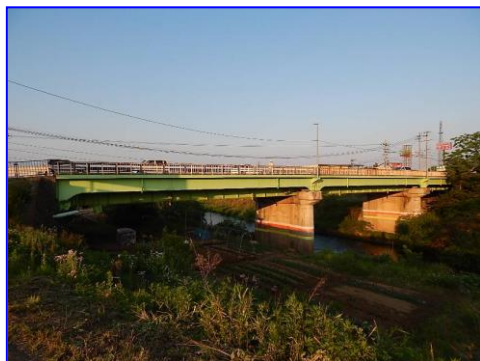
写真-5.1 対象橋梁

対象橋梁は、写真-5.1の主要幹線道路の河川に架かる道路橋であり、1953年に竣工した単純鋼桁橋・3連で、橋長76.9m、全幅員8.0m、床版厚さ250mm、舗装厚さ50mmである。本橋は、上下線2車線で供用されており、床版下面は鋼板接着補強が行われている。実橋試験の事前に行った目視点検と叩き点検では、図-5.1に示すような橋面の舗装の異常や、補強鋼板の浮き・腐食、漏水・遊離石灰などが見られた。

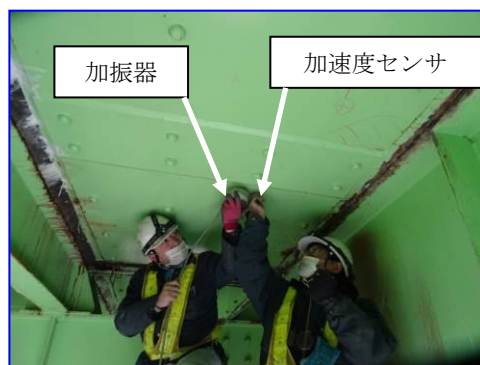
写真-5.2 床版下面からの測定状況

第2径間(スパン25m)を対象として、桁下の足場から床版下面に対して上向きに写真-5.2の局所振動試験を行った。加振器は手で支持し、機械的な固定はしていない。加振は周波数帯域2000~8000Hzに一樣の強度をもつホワイトノイズを与える加振方法とした。測定は全252点に対して行った。なお、補強鋼板の浮きのある箇所では測定していない。
