## 道路政策の質の向上に資する技術研究開発

## 【研究状況報告書（2年目の研究対象）】

①研究代表者	氏名（ふりがな）		所属		役職	
	しもさと てつひろ 下里 哲弘		琉球大学		准教授	
②研究 テーマ	名称	表面処理技術を応用した腐食鋼桁端部の性能回復技術に関する研究開発				
	政策 領域	[主領域]	道路資産の保全	公募 タイプ	タイプII	
		[副領域]				
③研究経費（単位：万円） ※H26は精算金額、H27は受託金額、 H28は計画額を記入。端数切り捨て。	平成26年度	平成27年度	平成28年度	総合計		
	986	950	1,114	3,050		
④研究者氏名（研究代表者以外の主な研究者の氏名、所属・役職を記入。なお、記入欄が足りない場合は適宜追加下さい。）						
氏名		所属・役職				
有住 康則		琉球大学・教授				
小野 秀一		（一社）日本建設機械施工協会 施工技術総合研究所・次長				
⑤研究の目的・目標（提案書に記載した研究の目的・目標を簡潔に記入。）						
本研究では、腐食した鋼桁橋の桁端部において、高防食性と高耐久性を満足する表面処理技術の開発を目的として、特殊な表面処理技術（Cold Spray工法）を防食下地とし、腐食鋼桁端部に応用して、腐食面のブラスト処理、亜鉛粉末を付着した犠牲防食化および腐食面の凸凹面の平滑化を図り、腐食鋼桁端部に対する効果的かつ高耐久性を有する性能回復技術の提案を行うものである。以下に本研究内容を示す。

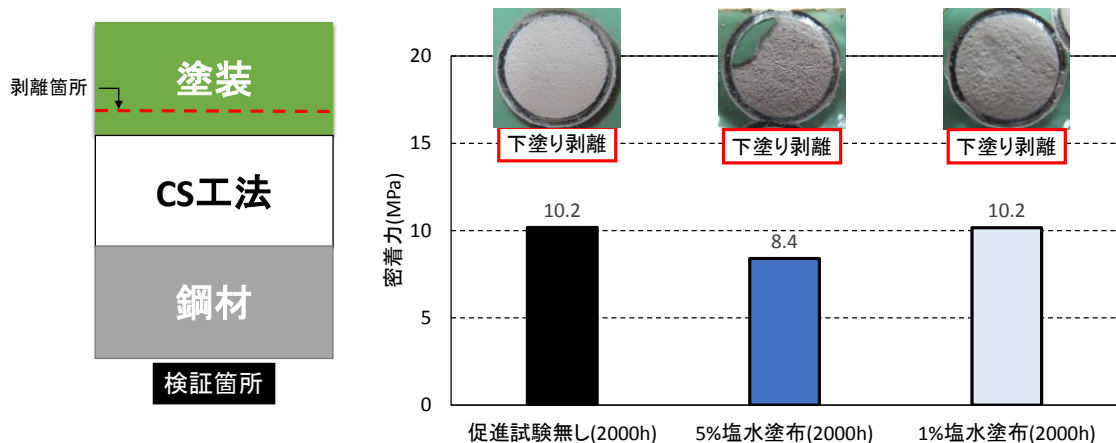
図2 塗装とCS皮膜の密着力及び剥離面

図2にCS皮膜上にふっ素樹脂塗装を施した供試体の密着力試験結果を示す。促進試験なし(塩水塗布なし)と2種の塩水塗布による促進試験後の結果は、促進試験の有無による密着力と剥離面に変化は無く、塗装との密着性が維持されていることが確認できる。

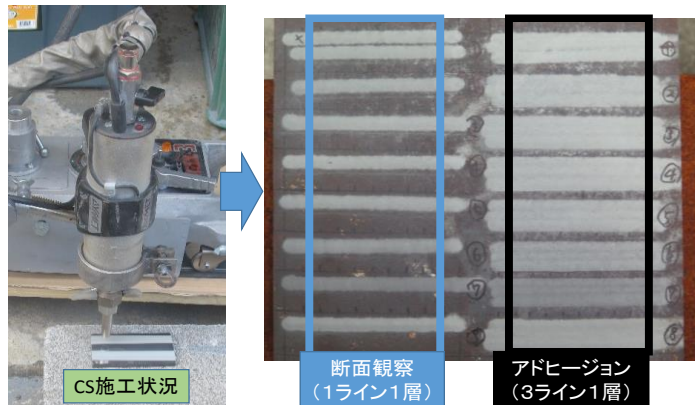
図3 供試体作成状況

防食皮膜である亜鉛層厚さは亜鉛パウダー量に、素地調整性能はアルミナパウダー量に依存する。そのため、両者の配合比率は成膜性能に大きく影響する。表1にCS工法の標準的な施工条件を示し、試験体作成の基本条件とした。図3に示すように、配合を検証するために、亜鉛とアルミナの比率を10：90～70：30の10%刻みと、一度アルミナのみ（0：100）で錆を除去後に50：50の施工を行う、8パターンの供試体を作成した。腐食鋼板は、平均錆厚100 $\mu$ mの一枚板で作成した。

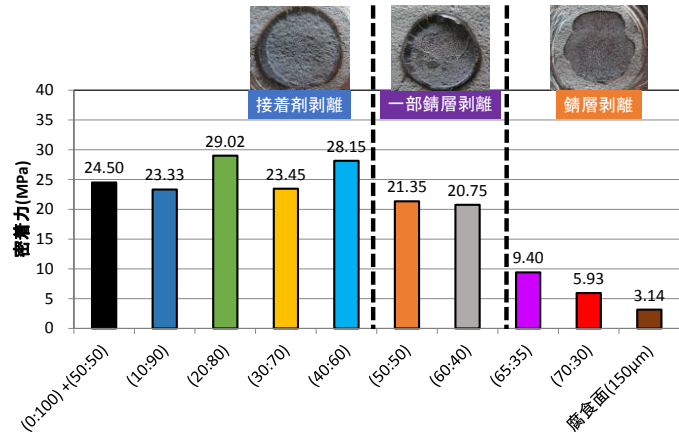
図7 初期錆  $150\mu\text{m}$  の亜鉛層と腐食鋼板の密着力

図7に亜鉛層と腐食鋼板の密着力を示す。腐食鋼板への密着力は図5に示す初期錆厚 $100\mu\text{m}$ と比較して、約70~75%に低下する傾向が見られた。また、50:50と60:40の配合比率の剥離面には、一部錆層より剥離した状況が現れた。

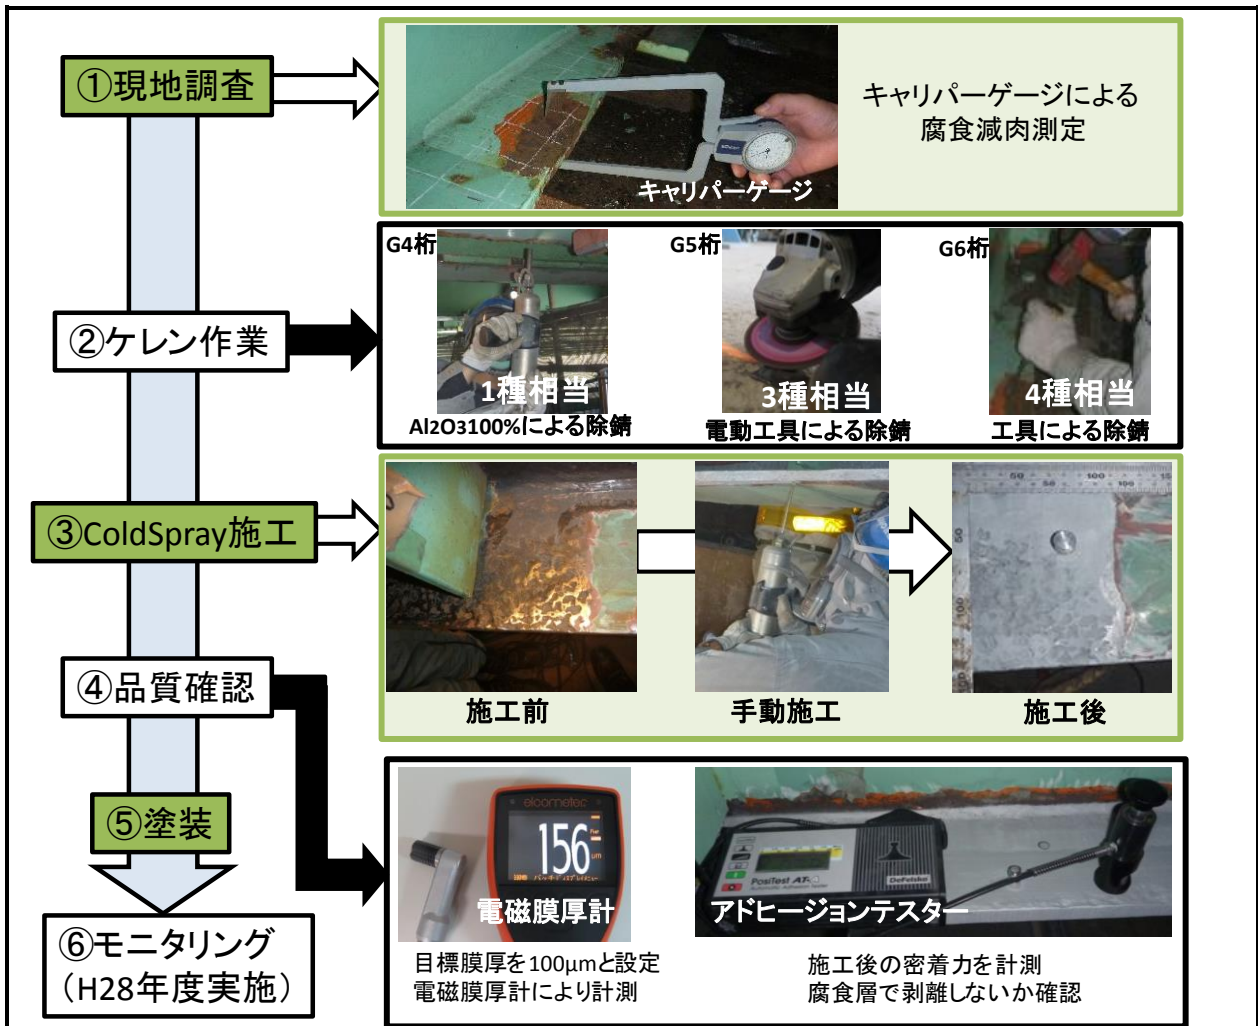
図11 実橋における実証実験施工フロー

図11にCS施工フローを示す。①現地調査として、橋梁の腐食状態を把握するため、目視・写真撮影によるマッピング化とキャリパーゲージによる残存板厚調査を実施した。②ケレン作業として、実腐食における除錆度の影響を検証するため、桁ごとに除錆方法を変え検証した。除錆は、目標100 $\mu$ m程度となるよう実施した。③CS施工は手動で施工した。④CS工法実施後の亜鉛膜厚は、目標膜厚100 $\mu$ mをおおむね超える膜厚が確保されている。表2に示す、実橋梁CS施工後の密着力試験結果は、平均で20MPa程度確認され、除錆が十分に行われた事を確認した。
