道路政策の質の向上に資する技術研究開発

【研究状況報告書（1年目の研究対象）】

①研究代表者	氏名（ふりがな）		所属		役職	
	氏家 勲（うじけ いさお）		愛媛大学		教授	
②研究 テーマ	名称	市町村のニーズに応える革新的な点検支援システムに関する研究開発				
	政策 領域	[主領域] 【領域8】 道路資産の保全	公募 タイプ	タイプ I ハード分野		
		[副領域]				
③研究経費（単位：万円）	平成29年度	平成30年度	平成31年度	総合計		
	1,230	1,690		2,920		
④研究者氏名	（研究代表者以外の主な研究者の氏名、所属・役職を記入。なお、記入欄が足りない場合は適宜追加下さい。）					
氏名	所属・役職					
矢田部 龍一	愛媛大学・教授					
全 邦釘	愛媛大学・准教授					
吉井 稔雄	愛媛大学・教授					
楠本 雅博	第一コンサルタンツ・取締役，設計二部部長					
浅本 晋吾	埼玉大学・准教授					
⑤研究の目的・目標	（提案書に記載した研究の目的・目標を簡潔に記入。）					
<p>四国内の市町村が管理する約34,500橋の橋梁のうち、有効幅員4m以下の狭小幅員橋梁は19,700橋（約57%）と半数以上を占めている。これら狭小幅員橋梁において橋梁点検車を使用すると、通行止めが必要になり、現道交通や周辺住民の生活活動への影響が大きいという問題がある。加えて、点検を実施しても損傷の評価や対応の要否の評価が難しいことも市町村での橋梁維持管理の課題として顕在化している。</p> <p>本委託研究は、市町村の狭小橋梁の点検において、市町村が管理する狭小幅員橋梁において、橋梁点検時の通行止めを回避でき、容易に輸送・架設・移動が可能な安価な簡易移動式足場をまず開発する。加えて、複数の非破壊検査の計測結果や画像解析などにより人工知能の枠組みで損傷やその進行状況を把握する手法、および三次元画像モデルとして復元された橋梁に損傷をマッピングする技術を用いて点検を支援するシステムを開発し、その迅速化、高機能化の提案を行うものである。</p>

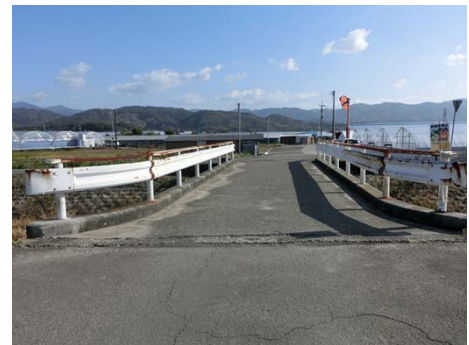
写真 1.1 有効幅員 4.0m

簡易移動式足場については、高知県安芸市に架設されているシリグロ橋（安芸市管理、橋長15.7m、有効幅員4.0m、PC中空床版橋、桁高0.6m、写真1.1）において既に実橋検証もを行っている。実橋検証では、2トン移動式クレーンで輸送・架設を行い、荷積みや架設性を検証した。また、実験には高知県および市町村（安芸市、土佐市、いの町）の維持管理担当職員も参加して頂き、実際に簡易移動式足場に搭乗して頂いた（写真1.2）。

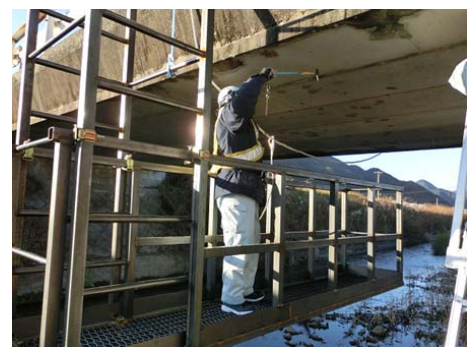
写真 1.3 打音検査の状況

実橋検証では、写真1.3、1.4のように模擬的な打音検査作業および非破壊検査（透気試験）を行い、作業性についても検証した。さらにコンクリート舗装面での移動性も検証した。実橋検証の結果、2トン移動式クレーンでの輸送と架設、点検作業（打音検査、非破壊試験）、足場の移動に大きな問題はなく、市町村の最も大きなニーズである「点検作業時の通行止めの低減」に大きく寄与できることが実橋においても検証された。

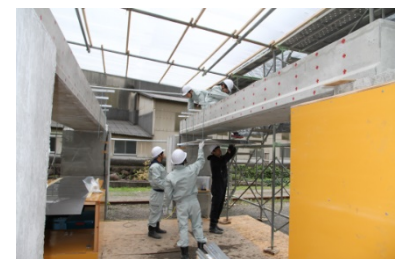
写真 2.1 電食試験・計測を行った RC 梁とその設置状況

FS研究では、写真2.1に示すように5.5mのRC梁を作成し、その半分は電食試験により腐食を促進させる一方で(図2.1)、残りの半分は鉄筋をエポキシで皮膜して腐食しないようにした。なおRC梁は2体作成しており、以下A桁、B桁とする。

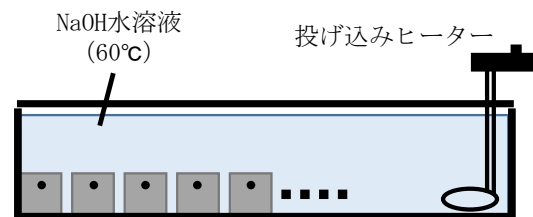
図 2.5 ASR 促進試験の模式図

・ASR (図2.5)

- ① NaOH 中で 48 時間、ASR を促進する。
- ② 96 時間、室温 20°C で乾燥する。乾燥中に反発強度、超音波測定、表面形状測定を行う。
- ③ 96 時間乾燥後、透気試験、電気抵抗測定試験を行う。
- ④ ①～③を繰り返す。

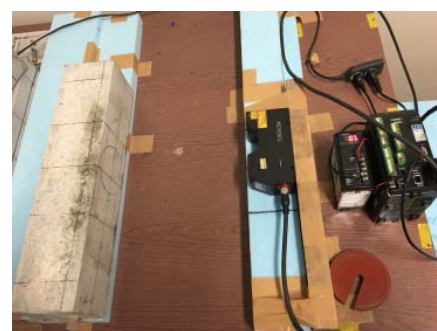
図 2.7 表面形状測定試験の様子

実験の一例として、表面形状測定の様子を図2.7に示す。また、表面形状測定結果からかぶり厚20mmの供試体の中央における変形量と電食期間の関係を求めた結果を図2.8に示す。電食期間が10日を超えたあたりから、W/Cが60%のものを除いて変形量が大きくなっている様子がわかる。

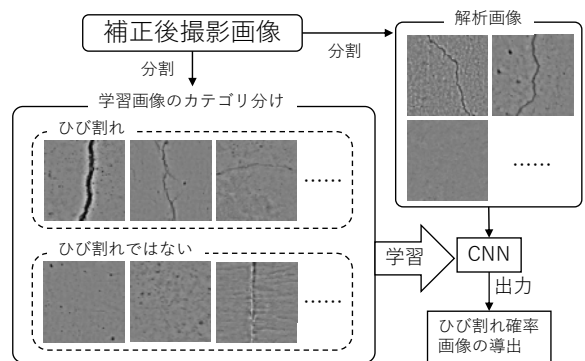
図2.11 ディープラーニングによる学習と解析

ディープラーニングによる学習と解析の全体像を図2.11に示す。

図2.11の左側のように、あらかじめ入力と目標出力の組み合わせを学習データとして与え、目標出力と実際のCNNの出力が一致するように重みを更新していく。精度を高めるためには学習データを大量に用意する必要があるが、本研究ではData augmentation手法の活用により200万枚を超えるデータを用いた学習を行った。そうすることで、図2.11の右側のように学習に用いていない解析画像を入力として与えても、精度のよい出力が得られるようになる。

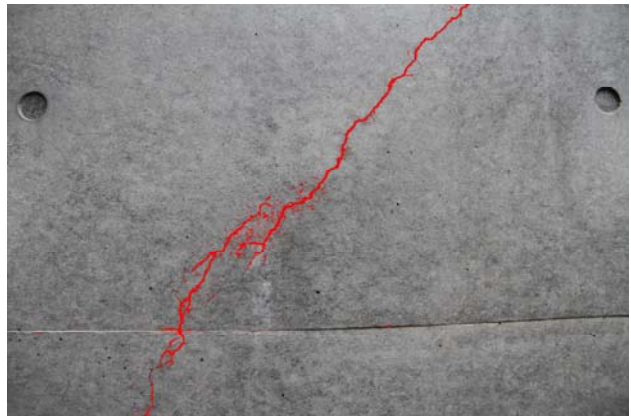
図 2.14 Random Forest による画素単位解析後の結果

図 2.14 に、図 2.12 (a) で用いた画像の解析結果を例として示す。赤色で示されている画素

は、ひび割れと検出した画素であることを意味している。概ね良好にひび割れを検出できており、また型枠跡をひび割れと誤認識することもほぼ防げている。しかしその一方で、まだノイズなどの誤判定結果も若干残っている。次項ではこういった画素の除去を行う。

また、これらの判定基準について、それぞれに独立した人為的なしきい値を定めることは必ずしも適切ではない。例えば面積が小さくても、周辺長が長ければ長細いということの意味しており、ひび割れである可能性は高い。そこで、これらの判定基準を複合的に考えることが出来るように、ここでも Random Forest を用いる。ただし、注記しておくが、ここで構築する Random Forest は前項で構築した Random Forest とは別物である。前項で対象としているものは画素である一方、本項での Random Forest は画素の連結領域を対象としている。また、入力・出力も異なっており、ここで入力として与える特徴ベクトルは上記の合計4つの幾何学的形状特徴量、出力は画素の連結領域がひび割れかどうかの分類である。結果の例を図 2.15 に示す。図 2.14 で散見されたノイズを適切に省けている様子がわかる。このように、2段階に分けて Random Forest を行うことで、ひび割れらしき連結領域のみを精度よく検出することができる。

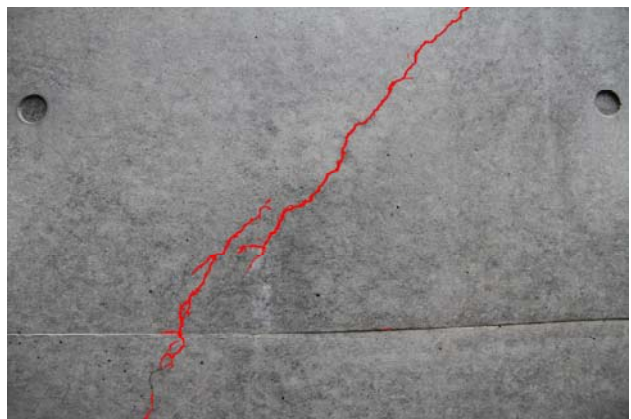
図 2.15 Random Forest による連結画素群の解析結果

前項の検出結果で残っているノイズや誤判定結果を除去するため、幾何学的形状に着目する。ノイズ除去では、ひび割れとして検出されている画素の中で連結している領域が、人為的に定めたしきい値以下の面積であれば取り除く、という手法が一般的である。しかし本研究ではひび割れが長細いという特徴を持つことにも着目し、面積だけではなく周辺長、連結要素の領域と同じ2次中心モーメントを持つ楕円の長軸長さ、短軸長さの合計4つの幾何学的形状特徴を考慮する。

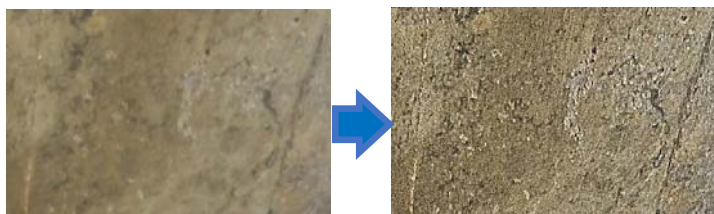
図 3.2 画像のシャープ化によるマッチングのための特徴明確化

SfMでは、複数画像内での対応点を見つける必要がある。しかし、土木構造物では、似たような質感（アスファルト舗装・コンクリート）の表面が多いため、対応点の探索が難しく、3次元復元でエラーが生じやすいという課題があった。そこで、違いの少ないコンクリートから違いを見出すため、必要に応じてシャープ化し、FASTアルゴリズムにより対応点の明確化を行った（図3.2）。それに加えて、適切な間隔で文字を記載した養生テープを添付し、対応点を作り出す作業についても行っている（図3.3）。養生テープの添付のためには近接する必要があるが、1. で開発した簡易移動式足場はその要求を満たすことが可能である。
