「高感度磁気非破壊検査による目視不可能な箇所の損傷の検出についての 技術研究開発」

岡山大学 塚田啓二

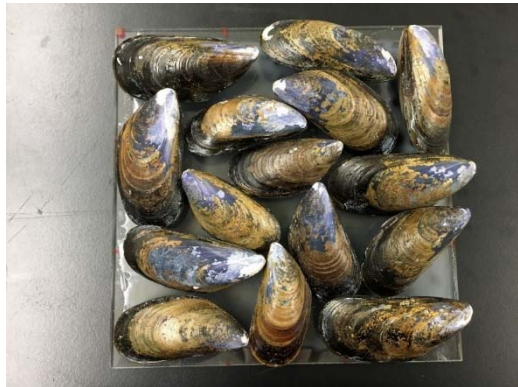
海や河川で問題になる貝や藻など付着生物等を取り除かなくても検出可能
 → いままでダイバーが潜って、付着生成物を除去して残存板厚を計測していた検査時間の短縮あるいはガイドアームあるいは水中ドローンなどの利用により地上からの作業により検査の大幅な効率化が可能となる。

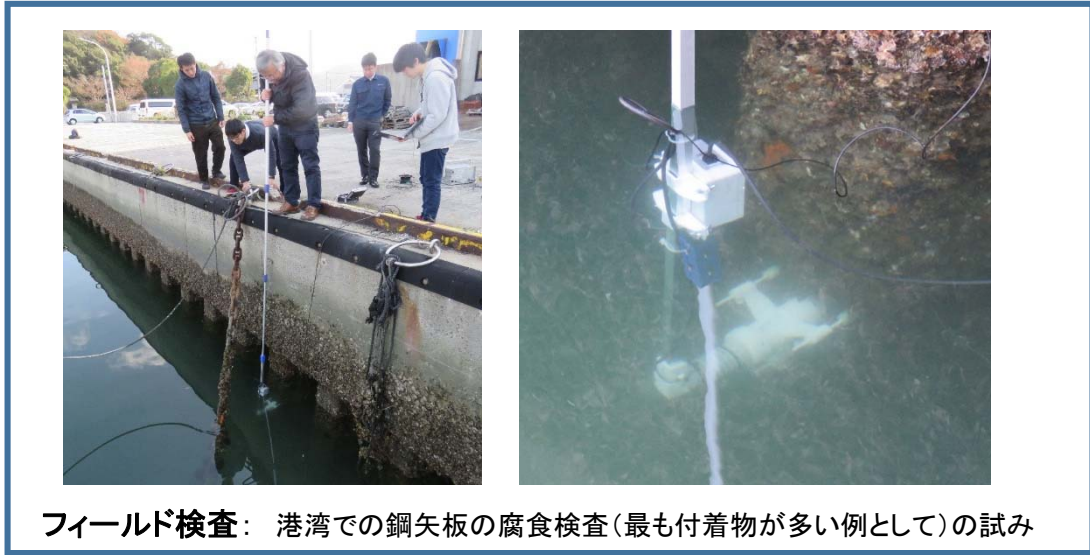
フィールド検査： 港湾での鋼矢板の腐食検査(最も付着物が多い例として)の試み

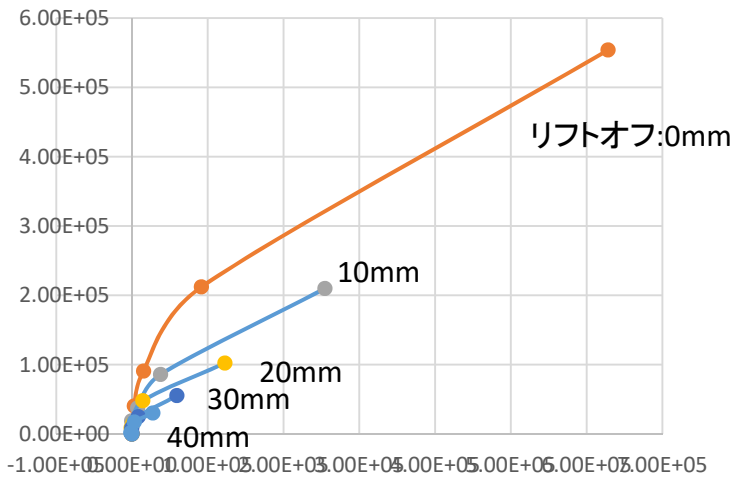
貝殻上からの距離を変化させた時の信号スペクトル変化

- ・スペクトルの位相から板厚推定可能
- ・磁気によるリフトオフ測定可能にしたことにより位相のリフトオフ変動を補正可能
 → 特許出願済

- ・基礎応答性能を明らかにした
- ・リフトオフ50mmまで測定可能
- ・水中ケーブル30m実現

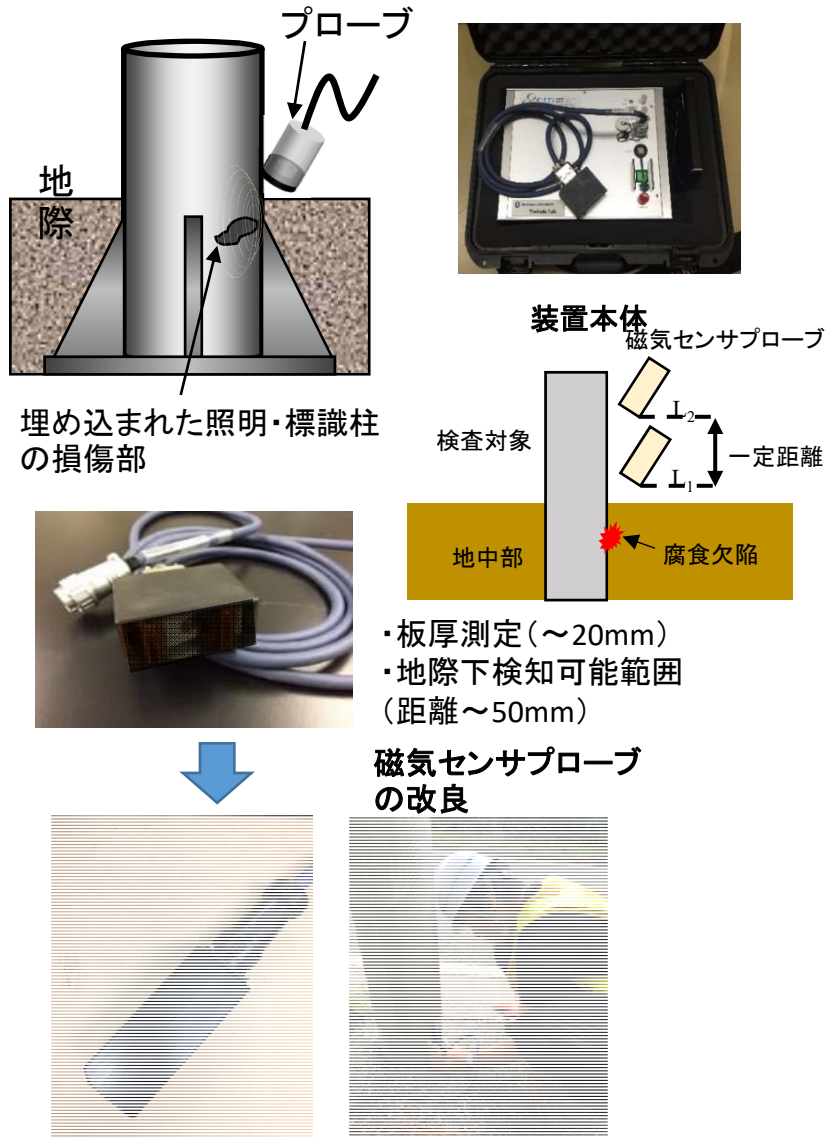
1. 磁気センサプローブ信号強度向上
2.6倍
2. 2つのセンサ間距離 40mm→23mm
腐食による信号変化の詳細を検査可能

地上から地面の下や閉じ構造の内部の損傷部を検知可能
→ 地際下の点検において開削して表面処理する必要がなくなり、全総数の構造物を漏れなく点検でき、閉じ断面部材において検査が表面から処理なく迅速に検査可能となる。

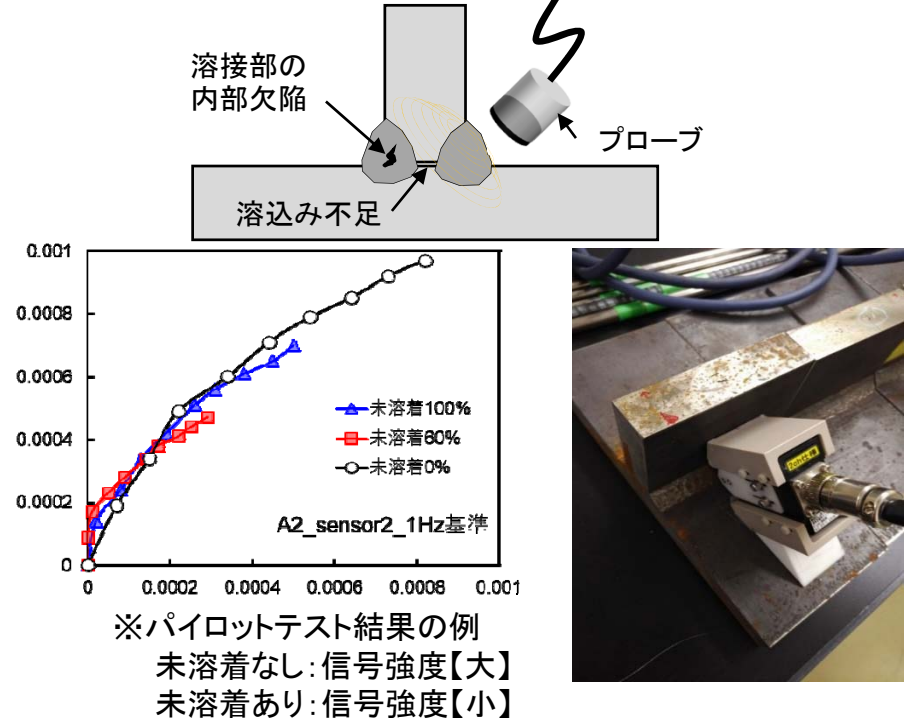
4) 溶接部の不良・欠陥の検出評価技術

- ・未溶着の有無による磁気パターンの相違を定性的に把握
