道路政策の質の向上に資する技術研究開発
成果報告レポート
No. 19-3

各種道路橋床版における疲労損傷の
非破壊検査システムに関する研究開発

平成 22 年 6 月

新道路技術会議

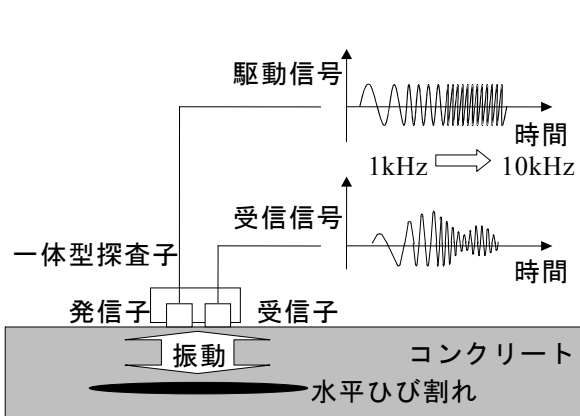
図-2.5 EMH 法による水平ひび割れの検出原理

EMH 法により床版内部の水平ひび割れを検出する原理を図-2.5 に示す。この手法は、水平ひび割れの上側にあるコンクリート薄板部分をたわみ振動（膜振動）させ、その振動特性から水平ひび割れを検出するものである。具体的には、まず、薄板部分を膜振動させるために、コンクリート表面に設置した発信子により 1kHz から 10kHz へ連続的に変化する周波数スイープ波を入力する。続いて、励起した膜振動を受振子により時刻歴応答波形として記録し、これを高速フーリエ変換 (FFT) することにより、周波数スペクトルを算出する。得られた周波数スペクトルに対して帯域積分を行い、振動レベルを算出する。以下に振動レベルの算定式を示す。

ここで、 E ：振動レベル、 f_1 ：下限周波数、 f_2 ：上限周波数、 $G(f)$ ：周波数 f における周波数スペクトルのゲインである。算出した振動レベルを、著者らの既往の研究結果²⁻³⁾である欠陥直径および深さの関係式に代入することにより、床版表面から水平ひび割れまでの深さを把握することができる。

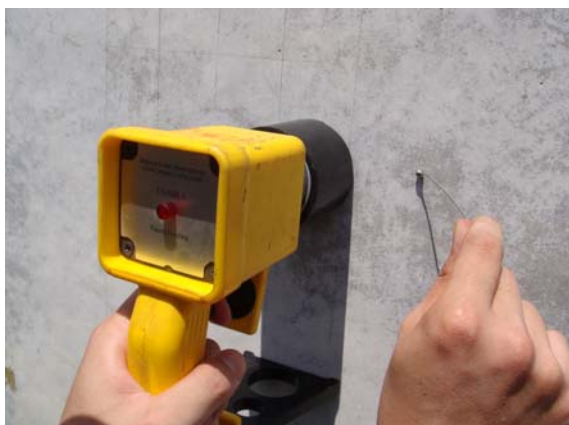
図-2.10 衝撃弾性波法の計測状況

衝撃弾性波法の計測状況を図-2.10 に示す。弾性波の入力および受信位置は、いずれの供試体においても、人工欠陥中央直上のコンクリート表面で行った。弾性波の入力には、直径3.2mmの鋼球を使用した。この鋼球により入力される弾性波の上限周波数は、式(4)より90.9kHzとなる。これに対して、欠陥共振周波数が最も高くなる欠陥深さ30mmでの f_d は、式(2)より63.3kHzを得る。この値は、コンクリートの縦波の伝播速度： C_p を3800m/sとして算出している。速度の算出方法については、2.2 (3) (a)で詳細に説明する。以上より、鋼球直径3.2mmを使用すれば、設定した欠陥深さに相当する共振周波数： f_d を

十分に上回ることが可能な弾性波を入力することができる。一方、弾性波の受信には、約0～1MHzの間でフラットな応答感度を有するコンニカル型高感度変位センサを使用した。センサで受信した信号は、サンプリング時間1 μ s、サンプリング数5000点の時刻歴応答波形として波形収集装置に記録し、その後、FFTにより周波数スペクトルを算出した。なお、弾性波の入力位置と受信位置との距離は約50mmとした。

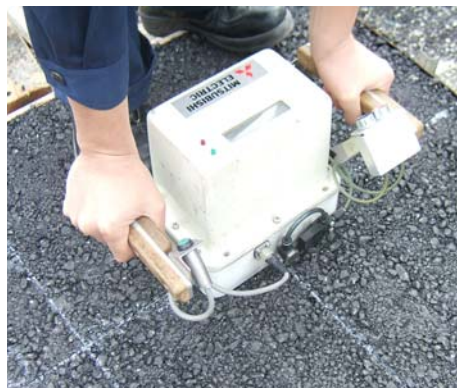
図-2.11 EMH法の計測状況

図-2.11にEMH法の計測状況を示す。いずれの供試体においても、発・受振一体型センサは、人工欠陥直上のコンクリート表面に設置した。エアークンプレッサによりセンサとコンクリートとを吸着させた上で、発信子からスイープ波をコンクリートへ入力した。

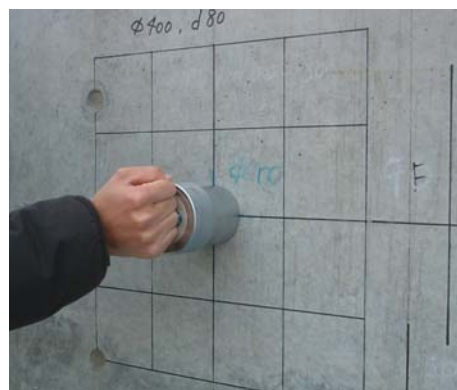
図-2.12 超音波法の計測状況

超音波法の計測状況を図-2.12に示す。衝撃弾性波法およびEMH法と同様に、人工欠陥の中心位置と探触子の中心位置とが一致するように、コンクリート表面に直径56mmの探触子(実効周波数：500kHz)を設置した。

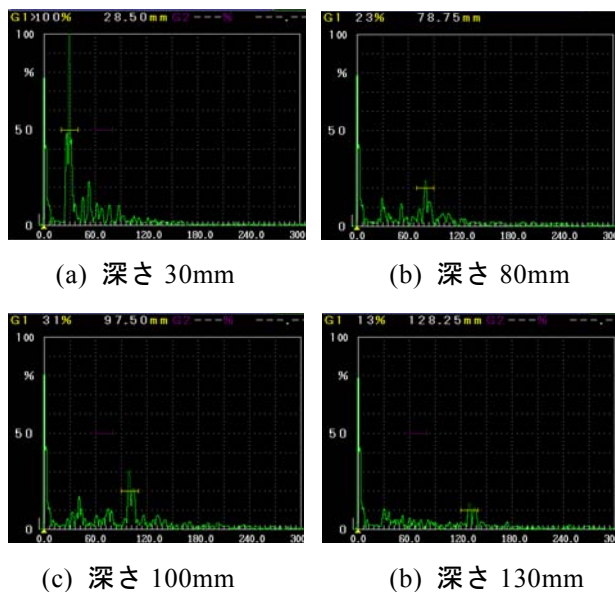
図-2.16 超音波法による測定結果の一例

深さ 30, 80, 100mm および 130mm の位置にある直径 400mm の欠陥に対して超音波法により測定した結果を図-2.16 にそれぞれ示す。なお、コンクリートの縦波の速度は、衝撃弾性波法により求めた 3800m/s を採用した。いずれの深さにおいても、入射波に加えて、欠陥からの反射エコーを確認することができる。しかも、反射エコーの出現位置は、実際の欠陥深さの位置と概ね一致した。なお、深さが 150, 180, 200 および 250mm の場合では、反射エコーの出現を確認することは困難であった。

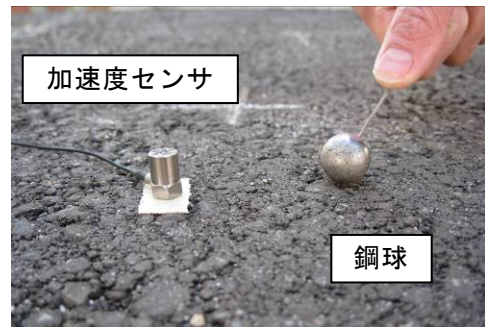
図-2.20 衝撃弾性波法による計測状

衝撃弾性波法による計測状況を図-2.20 に示す。弾性波の入力および受信は、人工欠陥上のアスファルト表面で行った。入力する弾性波の

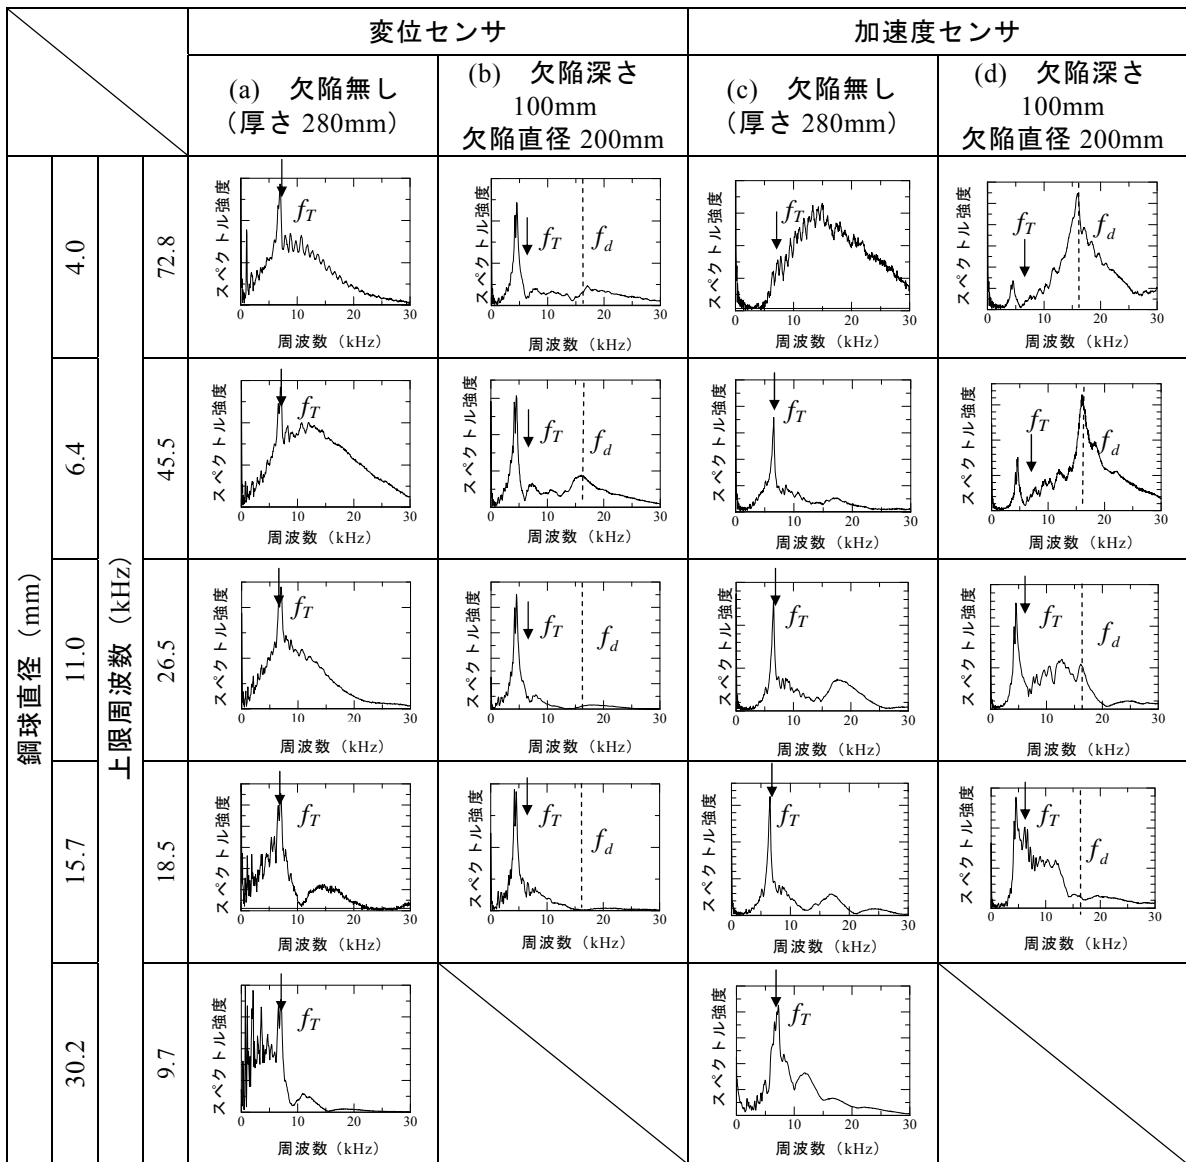
図-2.21 鋼球直径およびセンサ種類ごとの周波数スペクトル

図-2.21 に、鋼球直径およびセンサ種類ごとに得られた周波数スペクトルをそれぞれ示す。図中には、鋼球直径およびその鋼球直径における弾性波の上限周波数を併せて示している。また、図中の矢印は、供試体の版厚に相当する理論上のピーク周波数である版厚共振周波数 ($f_T=6.5\text{kHz}$) を示している。一方、破線は、人工欠陥に相当する理論上のピーク周波数である欠陥共振周波数 ($f_d=16.1\text{kHz}$) を示している。版厚および欠陥共振周波数を算出するにあたり、コンクリートの縦波の伝播速度は、以下の方法で測定した。すなわち、まず、普通コンクリートおよび鋼繊維補強コンクリートの伝播速度は、アスファルトを施工する前 (鋼繊維補強コンクリートによる上面増厚を実施した段階) に、人工欠陥を設置していない鋼繊維補強コンクリート表面の 5 箇所において、衝撃弾性波法による測定を行なった。測定により得られた受信波形

人工欠陥が無いアスファルト舗装面において、変位センサで受信した場合の周波数スペクトル (図-2.21 (a)) に着目すると、いずれの鋼球直径においても、 f_T よりも高い周波数の波を入力しているため、 f_T とほぼ同じ位置にピークが確認できる。しかしながら、鋼球直径 30.2mm の場合は、 f_T よりも低い周波数領域において、 f_T 位置に出現したピークの強度と同程度の強度を持つ複数のピークが出現している。そのため、鋼球直径 30.2mm の場合は、図上で判読したピークから版厚を推定することは困難であると考えられる。これに対して人工欠陥がある場合 (図-2.21 (b)) では、いずれの鋼球直径においても、 f_T よりも低い周波数 (約 4.6kHz) において強度の大きい明瞭なピークが出現している。この現象は、2.2 (3) a) に示す「230mm 供試体」および「280mm 供試体」で得られた周波数スペクトル (図-2.13 参照) と同じである。通常、弾性波の伝播経路上に人工欠陥が存在する場合、欠陥を迂回して波が伝播する。そのため、人工欠陥がある場合の波の伝播経路は、欠陥が無い場合のそれ (打撃点から供試体底面までの最短距離) と比較して長くなる。図-2.22 に、人工欠陥により弾性波が迂回する概念図を示す。アスファルト部分の弾性波の伝播距離は、破線理論から 70.7mm となる。一方、普通および鋼繊維補強コンクリート部分については、277.4mm を得る。これより、打撃点から供試体底面までの人工欠陥を迂回した場合の距離は、348.1mm となる。この距離に相当する版厚共振周波数を式(6)により算出すると、約 5.2kHz を得る。この版厚共振周波数は、図上で判読したピーク (約 4.6kHz) に近い値であった。以上のことから、人工欠陥が存在する場合は、版厚共振周波数： f_T が低周

波数側へシフトしたものと考察できる²⁻²⁾. 続いて、図-2.21 (b)における欠陥共振周波数： f_d 近傍のピークの出現状況に着目する。鋼球直径 4.0, 6.4, 11.0 および 15.7mm をそれぞれ使用した場合は、 f_d を上回る弾性波を入力している。したがって、これらケースでは、周波数スペクトル上のピークと f_d が一致すると考えられる。しかしながら、実際は、鋼球直径 4.0 および 6.4mm の場合のみ、一致する結果となった。この理由については今後詳細に検討する必要があるものの、変位センサを使用する場合は、4.0 および 6.4mm の鋼球を使用することにより、版厚および水平ひび割れの両者を検出できることが明らかとなった。

-2.21 (c) では、いずれの鋼球直径の場合においても f_T を含む弾性波を入力しているにも関わらず、周波数スペクトル上のピークと f_T が一致したケースは、鋼球直径が 6.4, 11.0, 15.7 およ

び 30.2mm の場合であった。これに対して、人工欠陥がある場合（図-2.21 (d)）では、いずれの鋼球直径の場合においても、 f_T より低い周波数においてピーク（約 4.6kHz）が出現している。これは、変位センサの場合と同様、弾性波が人工欠陥を迂回したことにより、伝播経路が長くなったことが原因と考えられる。次に、図-2.21 (d)における f_d 周辺の周波数帯域に着目する。 f_d を含む弾性波を入力しているケース（鋼球直径：4.0, 6.4, 11.0 および 15.7mm）のうち、人工欠陥の検出が可能であった場合は、鋼球直径が 4.0 および 6.4mm のみであった。しかしながら、欠陥検出が可能であったケースにおいて出現したピークの強度は、変位センサで受信した際のピーク（図-2.21 (b)に示す鋼球直径 4.0 および 6.4mm おいて f_d 近傍に出現したピーク）の強度よりも大きいため、図上でピークの出現を容易に把握することが可能であった。したがって、アスファルト舗装面からの計測により、人工欠陥を検出する場合は、変位センサよりも加速度センサの方がより適切であると考えられる。その際に使用する鋼球は、版厚と欠陥の両者を評価することが可能である直径 6.4mm が適切であることも明らかになった。しかしながら、版厚推定および人工欠陥の検出における鋼球直径と入力する弾性波の上限周波数との関係（式(4)参照）は、既往の研究と異なる結果となった。そのため、一般的な道路橋 RC 床版に生じる水平ひび割れを、アスファルト舗装面から衝撃弾性波法により検出する場合、弾性波の入力方法は、以下の要領で決定することが望ましい。すなわち、まず、水平ひび割れが生じていないと想定される箇所において、直径の異なる複数の鋼球を使用して、衝撃弾性波法による計測を行なう。続いて、鋼球の打撃面から水平ひび割れの発生位置までが最も小さくなる箇所においても同様に計測を実施する。その後、両者で得られた各波形を周波数分析する。最後に、周波数スペクトル上において版厚共振周波数および欠陥共振周波数が確認できる条件のうち、直径が最も小さい鋼球を選定する。これにより、使用する鋼球の種類を少なくすることが可能となり、効率よく、水平ひび割れを検出することができると考えられる。ただし、供用中の道路橋 RC 床版では、事前に水平ひび割れ発生の有無がわからないため、衝撃応答解析を援用することにより、弾性波の入力に使用する鋼球の直径を決定する必要がある。解析により鋼球直径を選定

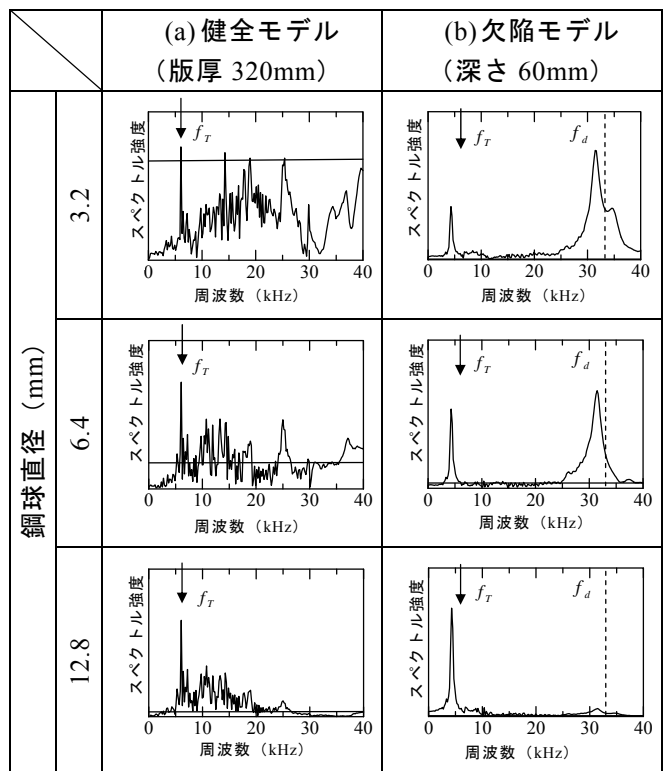
図-2.32 鋼球直径ごとの周波数スペクトル

衝撃応答解析により得られた周波数スペクトルを図-2.32 に示す。図中には、 f_T を矢印、 f_d を破線でそれぞれ示している。なお、ここで示している周波数スペクトルは、出力する波の種類を加速度、周波数解析方法を FFT としたものである。欠陥モデルにより得られた周波数スペクトル(図-2.32 (a))に着目すると、鋼球直径に関わらず、 f_T の付近にピークの出現が確認できる。しかしながら、鋼球直径 3.2mm の場合では、 f_T 位置近傍のピーク以外にも複数のピークが出現しているため、それらのピークを欠陥に相当

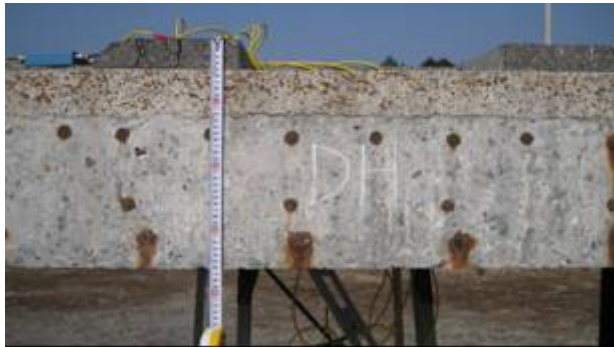
写真-3.6 床版切断面

床版No. 3は幅2000 mm、長さ6300 mm、厚さ300 mm（+アスファルト層50 mm）で、床版No.4は幅4080 mm、長さ1340 mm、厚さ300 mm（+アスファルト層50 mm）である（写真-3.4、写真-3.5参照）。これらの床版は既存床版層、上面増圧層、防水層、およびアスファルト層の4層構造になっていることが特徴である（写真-3.6参照）。また床版No. 4の一部は実験後に削孔されており、実験結果との比較が可能となる。

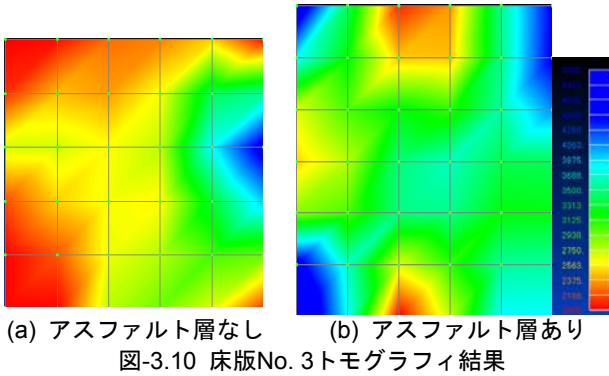
アスファルト層を含まない断面のトモグラフィ結果を図-3.10aに、アスファルト層を含む断面のトモグラフィ結果を図-3.10bに示す。同a, アスファルト層がない場合、明瞭な水平方向に卓越した低速度層は確認できず、斜め右上方に

向かう低速度域が確認できた。同bアスファルト層がある場合、上部の低速度層（中央部）が一部確認できるが、それ以深で水平方向に卓越した低速度層は認められなかった。以上のような結果を得た要因としては、水平ひび割れ深さが計算に用いたセル寸法に近いことや、表面で観察されるひび割れ性状と内部のひび割れ性状の違いなどが挙げられる。いずれにせよ、アスファルトがある場合でも、アスファルト表面から励起させた弾性波が底面に到達し、また透過した弾性波到達時間よりユニークな速度分布が得られたことから、アスファルト層がある

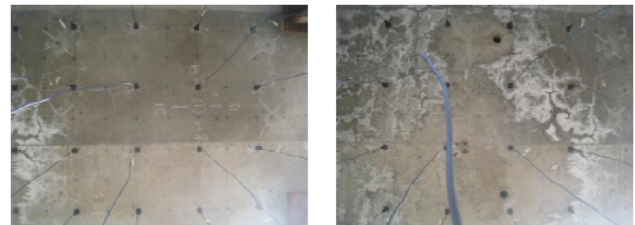
(a) 計測エリアA (b) 計測エリアB
写真-3.7 床版No. 3の床版底面の劣化状況

床版No. 3では底面から観察される劣化状況が測定範囲により異なっていた(写真-3.7参照)ことから、計測エリアを劣化の程度により、A(劣化小)、B(劣化大)と区分し、それぞれで表面波トモグラフィを実施した。図-3.15にエリアAでの表面波速度分布を示す。同aより、目視ではほぼ良好と判断される床版でも、その影響深度が床版厚さの約半分程度の表面波で、全体的に低速度、かつ部分的には1250 m/s以下の領域が確認された。さらに床版厚相当の波長による表面波、同bを用いることで、左下部などで著しい速度低下を示す領域も確認できた。以上より、床版表面(下面)では観察できない内部の損傷を表面波速度は評価できるものと思われる。

図-3.15と図-3.16を比較すると、むしろ表面に顕著なひび割れなどが観察されない前者エリアA(写真3.7a参照)の方が、ひび割れが確認できる後者エリアB(写真3.7b参照)に比べ全体的に低速度を示した。つまり、床版表面の劣化と内部の劣化は必ずしも対応していないことが改めて示唆された。

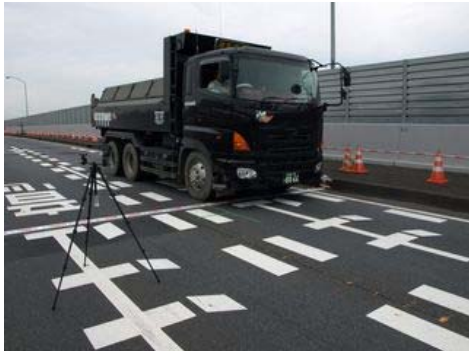
図4.2 荷重車による载荷

本実験では交通規制下の鋼床版に対し、荷重車による走行試験を行なったため、車両の走行位置および走行速度の情報を得ることができた。走行速度については、荷重車の運転手に走行速度を指定することにより情報を得た。走行位置については、き裂直上の路面に、き裂の位置をスケールおよび養生テープを用いて正確にマークし、マークに対する荷重車の走行位置をビデオカメラで計測することにより情報を得た。試験に用いた荷重車の概観を、図4.2に示す。車両は、前輪1軸、後輪2軸のダンプカーであった。後2軸の車輪は、ダブルタイヤとなっていた。車両の自重は10tで、測定時には10tの積載物を載せ、総重量20tとした。タイヤ幅は、全てのタイヤで25cm、後輪ダブルタイヤの間隔は10cmであった。荷重車を走行させた路面の様子を図4.3に示す。図4.4には測定箇所概観を

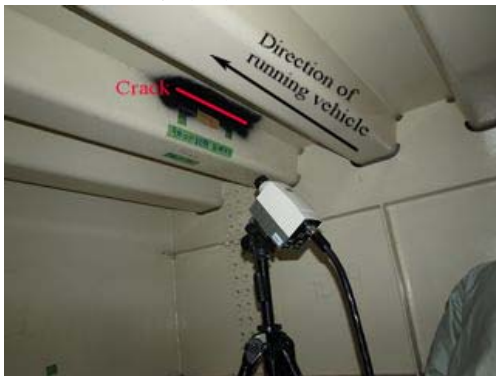
図4.4 測定対象とした溶接部

示す. 図4.3に示した路面に貼られた緑色の養生テープの直下に, 図4.4に示したデッキプレート・トラフリップ間のビード貫通き裂が存在する. 図4.3に示したスケールテープ上を荷重車が通過するときの様子をビデオカメラで撮影し, ビデオの静止画像から走行位置情報を取得した. 走行位置を示す値としては, 図4.5に示すように, き裂位置から後輪外側タイヤまでの距離を用いた.

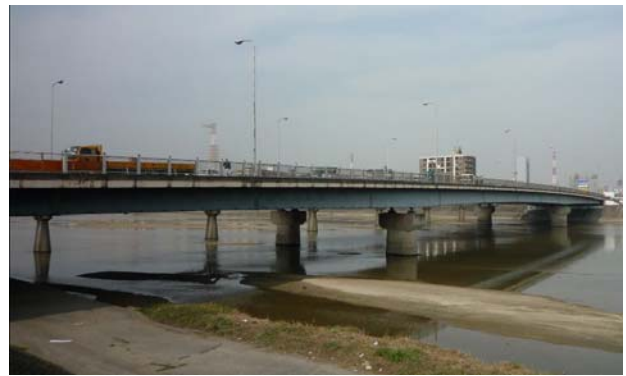
図4.16 測定対象とした鋼橋

供用下の道路橋鋼床版（図4.16）において、望遠レンズを用いた遠隔からの赤外線計測を図4.17に示すように実施した。対象としたき裂は、図4.18に示すような、デッキプレートとトラフリブ間の溶接ビード上に発生した疲労き裂である。疲労き裂検出を行った部位を図4.19に示す。デッキプレートおよびトラフリブの板厚はそれぞれ12mmおよび8mmであり、一般的な鋼床版で用いられているものと同等である。図4.19よりこの部位は片側3車線の内、中央の車線を走行する車両の左車輪による輪荷重の影響を強く受ける位置にあることがわかる。

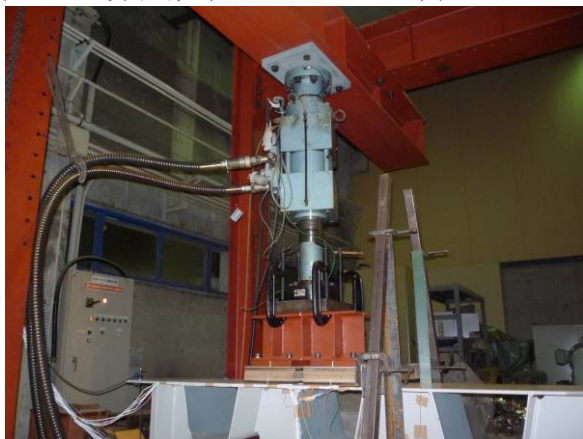
図 4.25 定点荷重疲労試験機

定点载荷疲労試験に使用した試験装置を図4.25に示す。試験機は、容量200kNのサーボパルサーであり、図4.26に示すような荷重伝達用フレームを介して試験体への载荷を行った。

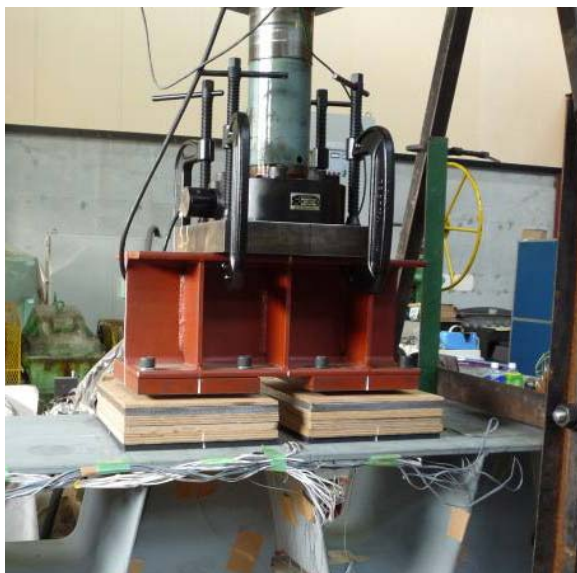
図 4.26 荷重伝達フレーム

それぞれの厚さは、ゴム板が 10mm、ベニヤ板は厚さ 36mm(12mm×3)、鋼板が 12mm であった。ゴム板は、荷重を載荷面積に対して適度に

分布させるために用いた。また、事前の荷重試験により、これらの板の組み合わせにより、十分な応力分散効果があることを確認している。

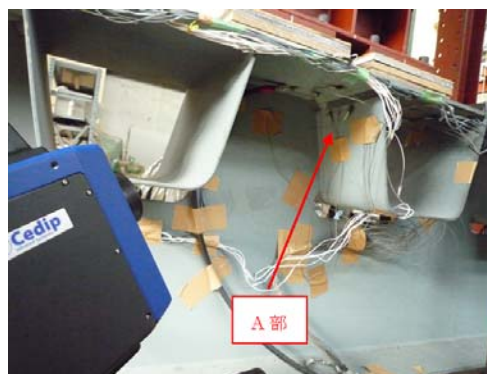
図4.28 赤外線計測の状況

疲労き裂進展試験中、定期的に赤外線計測を実施し、き裂発生による計測面の応力分布の変化を観察した。計測箇所は、図4.27に示した、き裂発生が予測されるA部とした。赤外線計測状況を図4.28に示す。荷重の大きさおよび周波数を変えた場合の計測、および計測距離や拡大率の異なる赤外線レンズを用いた計測を実施し、それらがき裂の検出性に及ぼす影響について検討した。赤外線計測においては、温度分解能 $0.025^{\circ}C$ 、波長域 $7.5 \sim 9.1 \mu m$ の MCT アレイセンサ搭載の赤外線カメラを用いた。繰返し荷重による測定面の応力変動に伴う温度変動を、撮影速度 $113 Hz$ で 2000 フレームの赤外線画像として計測した。得られた時系列赤外線データの 200 フレーム分のデータに対して自己相関ロックイン処理を施し、測定面における相対応力分布を求めた。

赤外線計測面の状態としては、現場における計測環境を考慮して、赤外線の放射率向上を目的として通常施される疑似黒体化塗料は用いず、無塗装の場合のプライマー素地および防食塗装が施された表面、それぞれそのままの状態

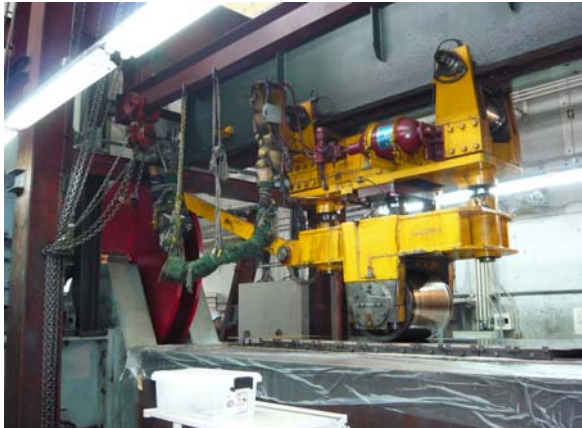
図4.34 輪荷重載荷位置

鋼床版試験体と各測定箇所（No.1からNo.3）の位置および輪荷重の載荷位置の関係を図4.34に示す。測定箇所 No.1 から No.3 を測定する際の荷重は60kN、80kN、100kN および 120kN とした。高速道路における法定荷重は120kNである。ゆえに120kN以下の荷重でき裂検出が可能であれば、実構造物においても十分にき裂検出が可能であるといえる。

図4.34に示した測定箇所No.1に対する実験結果を示す。負荷荷重を60kNおよび120kNとして測定を行った際に得られた時系列赤外線データに対して自己相関ロックイン処理を施した結果を、図4.35および図4.36にそれぞれ示す。
