道路政策の質の向上に資する技術研究開発
成果報告レポート
No. 21-5

鋼橋の腐食劣化メカニズムの解明と
耐久性診断に関する研究

研究代表者：	琉球大学准教授	下里	哲弘
共同研究者：	琉球大学教授	有住	康則
	琉球大学准教授	押川	渡
	日本建設機械化協会	小野	秀一
	沖縄したまて協会	玉城	喜章

平成24年6月

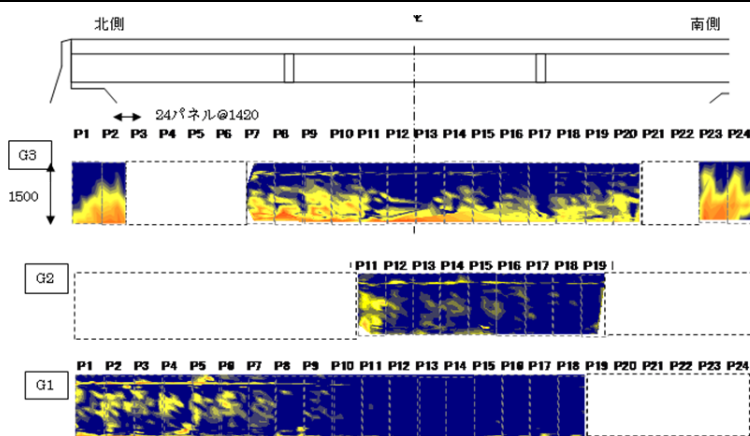
図1 構造部位別の腐食減厚分布

- (1) 暴露橋の腐食環境調査及び腐食減厚計測より、鋼プレートガーダーの構造部位別の腐食減厚分布特性を明確にした(図1)。また、桁内の飛来塩分流入特性と構造部位別の腐食減厚特性との関係を明らかにした(図2)。なお、腐食減厚計測には、本研究で提案した実橋で簡便に行える計測点数で且つ構造部位別の腐食減厚分布特徴を捉えられる超音波板厚計測法を適用した。
- (2) 腐食減厚分布特性を活用して、腐食環境の厳しい沿岸部の既設鋼橋に対する効率的かつ信頼性の高い点検、調査、診断技術および塩害リスクの低減を目指した維持管理上の留意点について示し、より合理的な腐食診断法を提案した。
- (3) 実腐食減厚分布を有する鋼桁腹板(図3)を用いて、実大試験体を製作し、大型載荷実験を行った。実験結果(図4)より、腐食鋼桁のせん断耐荷力特性は実腐食減厚分布の影響を受け、腹板下部腐食タイプは平均板厚を用いて座屈設計ガイドラインのせん断座屈評価式で評価が可能であるが、水平補剛材上部や腹板中央近傍の腐食タイプは評価できないことを示した。

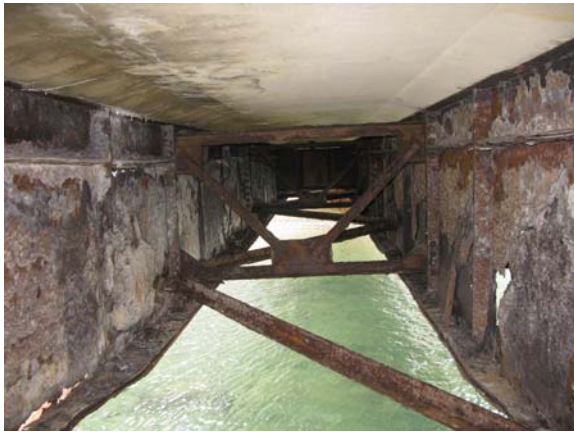
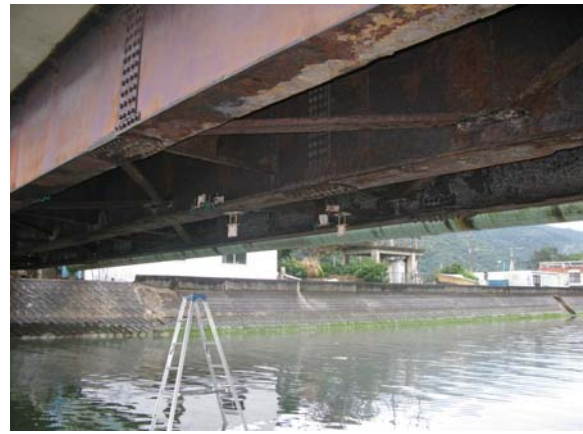
図 1-1 暴露橋の腐食状況

本研究では、腐食促進環境下において約28年間自然暴露された無塗装仕様の耐候性鋼プレートガーダー橋（図1-1）を対象に、実橋スケールでの腐食減厚調査、腐食環境調査を行い、鋼プレートガーダーの構造部位別の腐食減厚分布特性と腐食促進環境因子である飛来塩分の桁内への流入特性との関係を解明することを目的とし、鋼プレートガーダー橋の腐食耐久性向上のための維持管理の留意点について示すことを目標とした。また、腐食劣化した鋼プレートガーダーを用いて製作した試験桁によるせん断耐荷力実験および弾塑性FEM解析を行い、実用的な既設鋼プレートガーダーの耐久性評価に提案することを目標とした。以下に研究内容を示す。

<暴露橋の外桁の腐食>

<暴露橋の内桁の腐食>

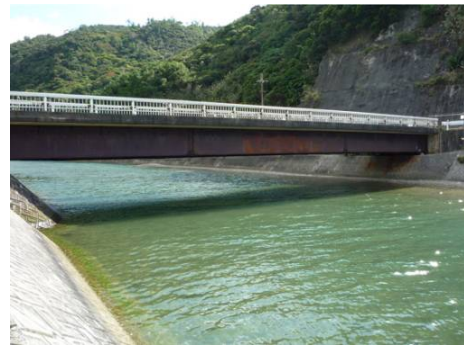
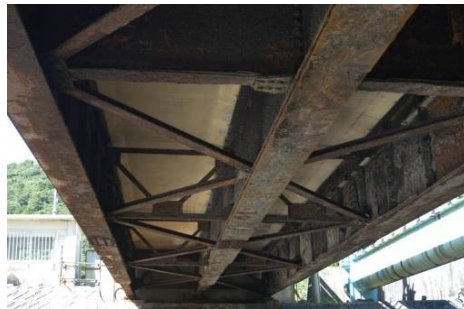
写真2-1 暴露橋

<橋梁全景>

<桁下からの腐食状況>

図 2-1 に暴露橋の橋梁一般図、写真 2-1 に暴露橋の全景を示す。同橋は橋長 35.0m、3 主桁、幅員 6.4m の単純支持の RC 床版合成の鋼プレートガーダー橋である。使用鋼材は旧 JIS 表示で

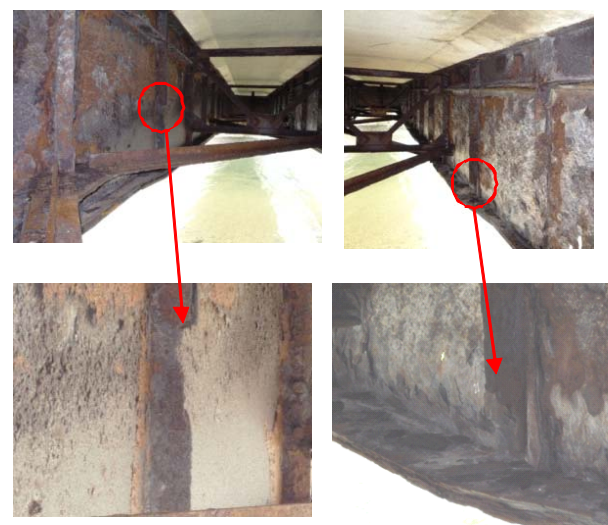
写真 2-3 山面と海面の腐食状態

写真2-3にG1山面とG3海面の腐食の特徴を示す。写真中の垂直補剛材に着目すると、G1ウェブに設置されている垂直補剛材はウェブ高の中

間付近で激しい部材欠損となっている。一方、G3の垂直補剛材はウェブ下端付近で激しい部材欠損となっている。これは図2-5を用いて考察したように、桁間(G1-G2間、G2-G3間)で生じる海塩粒子の流入と渦流現象に起因すると推察される。

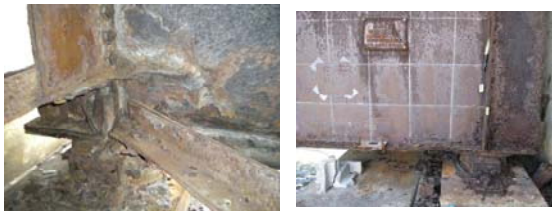
a) 支点部(内面側) b) 支点部(外面側)
写真2-4 支点部の腐食状況

写真2-4に支点部の腐食外観を示し、図2-8に桁端部の腐食状況を示す。一般的に最も腐食環境の厳しい支点部の腐食は本暴露橋でも発生しているものの、図2-8に示すように河川護岸法面の直上の下フランジおよびウェブにおいて、腐食損傷が最も激しく発生し、3主桁の内、海側のG1を除いた2主桁で下フランジとウェブとの溶接部近傍のウェブで破断していた。なお、海側のG1のみ腐食破断が生じなかった理由は桁外面側の付着塩分の雨洗浄効果と桁内面側の直接飛来塩分を受けない環境であると推察される。

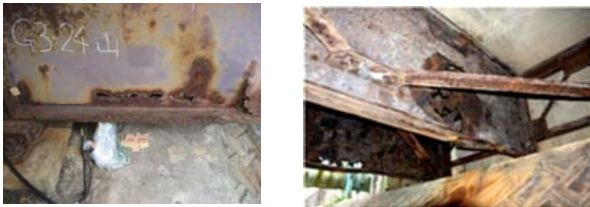
a) 護岸構造物の直上(外桁) b) 護岸構造物の直上(中桁)
図2-8 桁端部の腐食破断状況

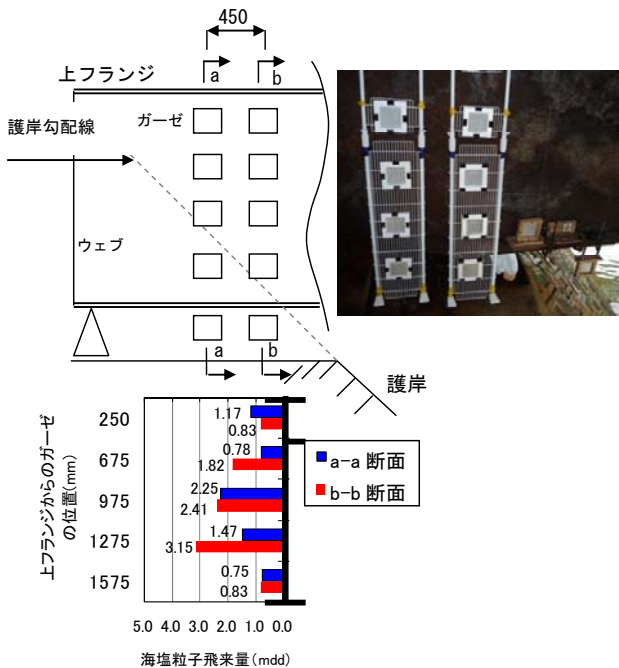
図2-9 護岸線直上(桁端部近傍)の海塩粒子の飛来特性

図2-9に橋台上で計測した1カ月の飛来塩分量を示す。計測はガーゼを鉛直方向に5個並べた計測治具を用いて護岸線直近(b-b断面)と支点側へ450mmずらした位置(a-a断面)で行った。計測結果より、飛来塩分量が多くなる位置は下フランジとウェブとの溶接部近傍ウェブ(a-a断面の下から2番目)に相当しており、3.15mddであった。よって、この局部的に集中作用した飛来塩分量が腐食破断の原因の一つであると推定される。

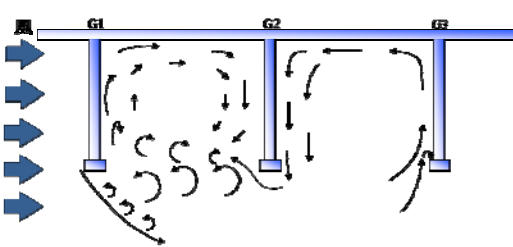
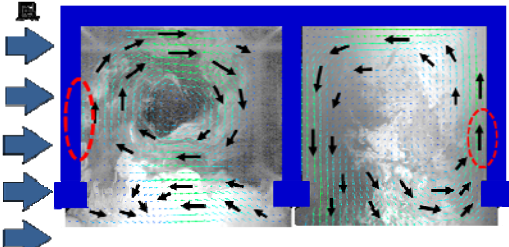
図2-14 動画観察と平均流速ベクトル図(風速5.0m/s, 実橋相当0.33m/s)

図より、桁下高さを変えることでG1桁下を通り抜ける風が剥離渦を生じるなど大きく変化し、G1-G2桁間の流れの向きが異なる。G2-G3桁間では桁下逆さに関係なく一方向の渦流れを生じていた。このことから、G3風上側では常にウェブ下端に風が衝突し、塩分が多く付着し腐食が促進されると推測され、暴露橋でのG3桁のような腐食形状を形成すると考えられる。G1桁では潮の干満により水位が変化し、桁下高さがある高さ以上になると流れが逆転してウェブ中間部に飛来塩分が多く付着し腐食が促進されると推測され、暴露橋のG1桁の腐食形状を形成すると考えられる。

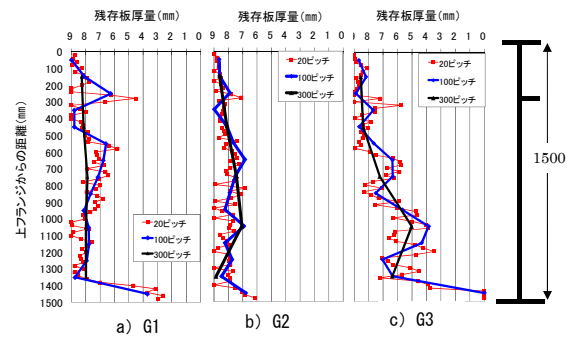
図2-15 各計測間隔での腐食減厚分布

図2-15に各計測間隔の腐食減厚分布を示す。ここで、図の縦軸は上フランジから計測点までの位置を距離表示し、横軸は残存板厚量を示す。図より、20mm間隔（赤印）の場合、水平補剛

材近傍や下フランジ近傍で局所的な減厚ピークが得られている。また、腐食凹凸の影響と考えられる変動が連続してみられるが、概ねその平均値はウェブの高さ方向に変化する減厚分布特性を捉えている。100mm間隔（青印）の場合、20mm間隔の平均的な減厚分布を示す傾向にあった。しかし、水平補剛材近傍や下フランジ近傍の局所的な腐食減厚ピークは20mm間隔ほど明確に捉えていない。300mm間隔（黒印）の場合は腐食減厚分布特性を捉えるまでには至っていなかった。

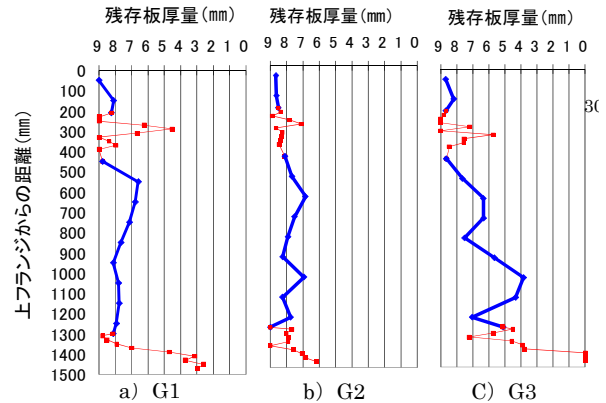
図2-16 選定した超音波板厚計測法での腐食減厚分布

図2-16に100mmと20mmの混合間隔で計測した腐食ウェブの残存板厚分布の1例を示す。図より、構造部位別の腐食減厚特性が得られていることを確認できる。以下にその特性を示す。

- ・海側の桁G1は水平補剛材近傍と下フランジ近傍に減厚ピーク、ウェブ高さ方向の中央位置およびウェブ下フランジ近傍の3箇所で腐食減厚が大きくなる特性を示した。
- ・山側の桁G3は上フランジ部から下フランジ方向へ腐食減厚が大きくなる特性を示した。
- ・両面腐食の中桁G2はG1、G2ほど明確な傾向はみられないが、下フランジ近傍やウェブ高の中央付近で腐食減厚が大きくなる傾向を示した。

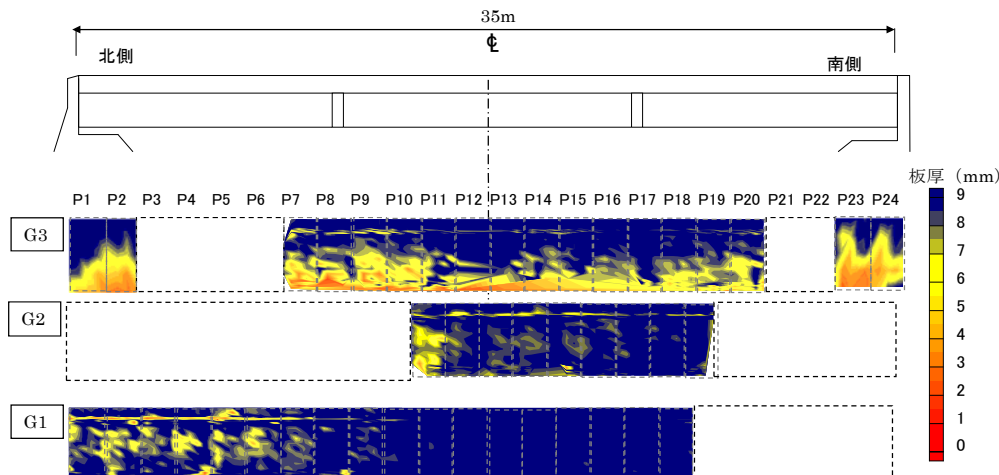
図2-18 ウェブ面の腐食減厚分布

図2-18に各主桁ウェブ面の腐食減厚分布を示す。ここでは腐食減厚後の残存板厚をコンター表示し、設計板厚9mmを青色表示している。図より得られた主桁ウェブ面の構造部位別の腐食減厚特性を以降に示す。

- ・水平補剛材近傍、ウェブ中央部付近および下フランジ近傍の3か所で腐食減厚が顕著になる特性を示した。また、その腐食減厚特性は端部P1からP6付近まで現れている。
- ・支間中央部のP10～P18付近の腐食減厚はほとんど発生していない。

- ・腐食減厚が最も広範囲であり、ほぼ桁全長にわたり腐食している。
- ・上フランジから下フランジへ向かって増加する腐食減厚特性を示した。下フランジ近傍が最も著しく腐食している。
- ・水平補剛材近傍の局所的な腐食減厚も伺えるがG1より顕著ではない。

みであるが、3主桁共通でデータのある P11～P18 の腐食減厚を比較してみると、G2 は G1 より大きく、G3 より小さい傾向を示した。

- ・ G1 と同様に水平補剛材近傍の局部的な腐食も伺える。
- ・ 崩落前の G2 は写真 2-7 に示すように桁端部の腐食が 3 主桁中で極めて著しい状態であった。これより、付着塩分の雨洗浄効果が両面とも期待できない中桁の桁端部は外桁より激しく腐食減厚していたと推察される。

本章では、過酷な塩害環境下で約30年間曝された無塗装仕様の耐候性鋼プレートガーダーで得られた図2-18、図2-21および図2-22の構造部位別の腐食減厚特性を用いて、一般的な沿岸環境に建設された鋼プレートガーダーの点検、調査、および診断時の重点範囲、重点構造部位および腐食進行形態などの維持管理への活用について検討する。

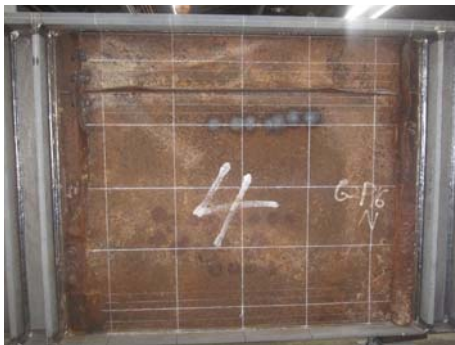
写真 4-2 試験体 A

試験体は、腐食劣化で崩落した実橋の3主桁から特徴的な腐食減厚分布を有する4パネルの腹板を採取し製作した。写真 4-2 に、試験体の一例を示す。試験体の腐食減厚分布の計測には写真 4-3 に示すレーザー変位計測を用いた。計測はレール上を自走するアルミ製の架台にレーザー変位計(標準距離 400mm, 測定誤差 $\pm 0.002\text{mm}$) をセットし、試験体の両面から計測を行った。計測間隔は縦横 10mm の約 23800 点とした。水平補剛材及び垂直補剛材の板厚は、キャリパーゲージ(最小目盛り 0.05mm) で計測した。

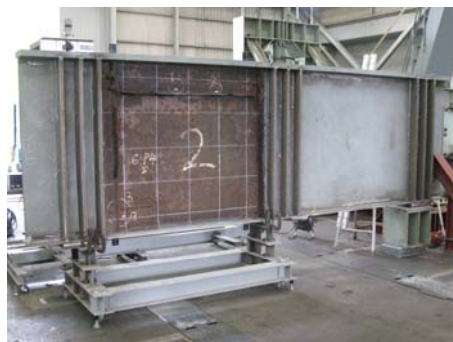
写真 4-4 試験桁

図 4-4、写真 4-4 に腐食腹板を用いた鋼プレートガーダー試験体を示す。試験体は、実腐食鋼プレートガーダーから取り出した実腐食腹板 1 パネル及び新材の腹板 1 パネルを新材下フランジと溶接接合し製作した。上フランジ厚さは、RC 床版厚さ相当を考慮して 50mm とし、下フランジは設計板厚 12mm とした。表 4-1 に試験体の着目腐食パネルの諸元を示す。なお、表中のせん断幅厚比パラメータ R_t は、次式で算

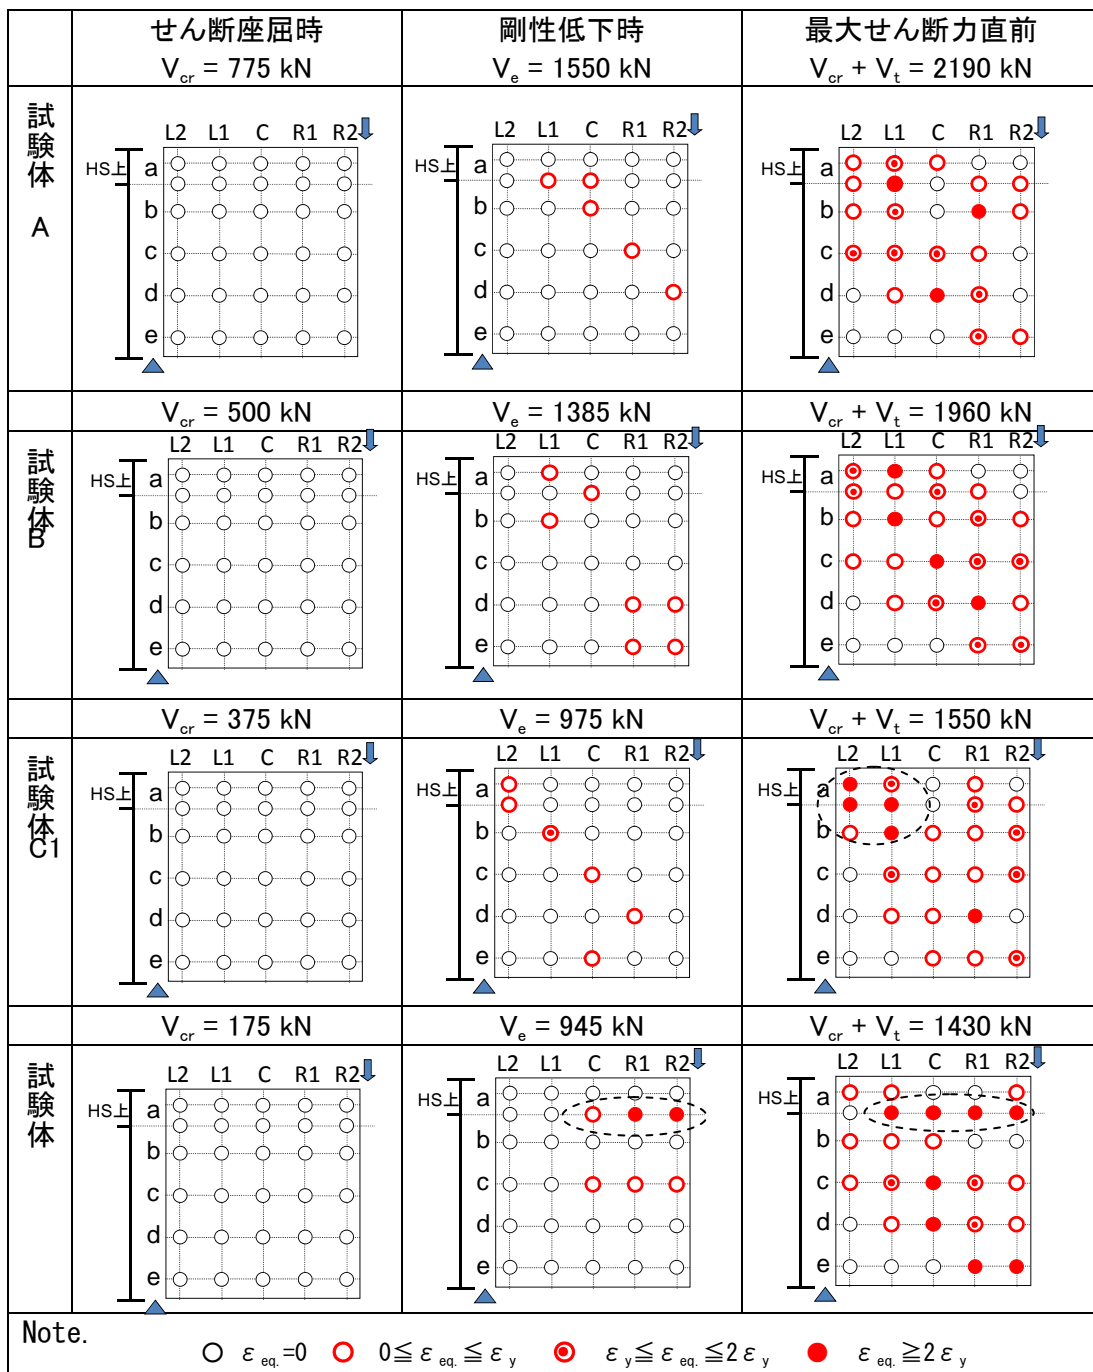
図 4-15 塑性域の分布

図 4-15 に, セン断座屈強度 (V_{cr}), 鉛直変位の剛性が弾性範囲から非弾性に変化するせん断力 (V_e), 鉛直変位の剛性が低下し極小となるせん断力 ($V_{cr}+V_t$) の各載荷ステップにおける塑性域の広がりを示す. 塑性域の範囲は, 実験より得られたひずみデータより算出した相当塑性ひずみ ϵ_{eq} から判定した. なお, 塑性域の大きさを示すために, 相当塑性ひずみが降伏ひずみ ϵ_y 未満, ϵ_y 以上 $2\epsilon_y$ 未満, $2\epsilon_y$ 以上の 3 段階に分けて標記した. 全ての試験体は弾性範囲でせん断座屈が生じた. V_e 時において, 試験体 A

の塑性域は、着目腐食パネルの左上から右下方向の斜め張力場付近に発生した。試験体 B、試験体 C1 の塑性域も概ね斜め張力場付近に発生したが、試験体 C2 は、腐食減厚の激しい水平補剛材近傍腹板に塑性域の発生が見られた。 $V_{cr}+V_t$ 時において、試験体 A や試験体 B の相当塑性ひずみは斜め張力場付近が大きくなり、試験体 C1 と試験体 C2 の相当塑性ひずみは水平補剛材近傍腹板で大きくなった。また、全ての試験体の塑性域は、斜め張力場と想定される領域に広がっていた。これより、全ての試験体は弾性範囲でせん断座屈が生じた。また、均一腐食や腹板下部の腐食が激しい腹板は、斜め張力場付近の塑性域が大きくなったが、水平補剛材近傍腹板に腐食が生じた腹板は、腐食の激しい水平補剛材近傍腹板の塑性域が大きくなっており、斜め張力場の幅が広がる傾向を示した。

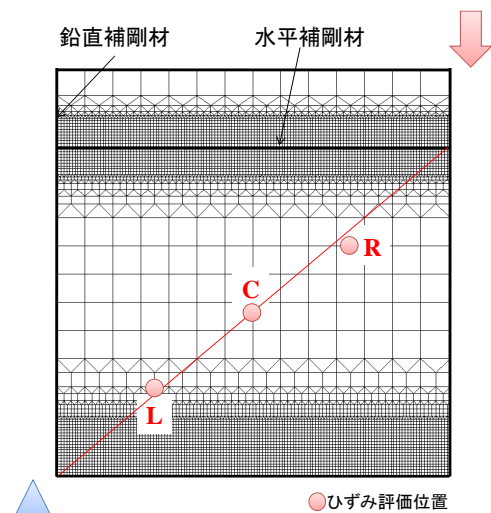
図 5-9 ひずみ評価位置

囲まれた腹板に対角線を引き、中心を含む3点の表裏面にて評価する。表裏の最小主ひずみの分岐点を矢印で表示し、また、座屈設計ガイドラインより算出したせん断座屈荷重値を破線にて示す。ここで座屈設計ガイドラインのせん断座屈荷重 $P_{cr,guide}$ の算定式を以下に示す。
