道路政策の質の向上に資する技術研究開発  
成果報告レポート  
No. 25-5

繊維シートや鋼板によって補強された  
RC部材の再劣化に対する健全度評価法の開発

研究代表者：東北大学名誉教授 鈴木 基行  
共同研究者：東北大学 准教授 内藤 英樹  
東北大学 助教 松崎 裕

新道路技術会議

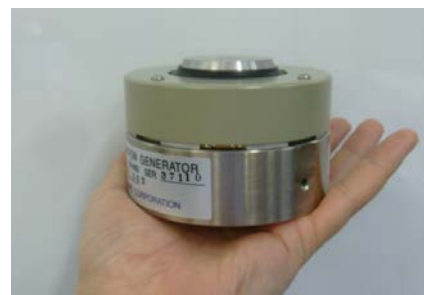
写真 動電式加振器

重さ 1 kg の軽量小型加振器(写真参照)を開発し、局所的な振動を励起することにより、共振周波数(剛性)の低下に着目して、構造物内部の損傷状態を推定する手法を提示した(図参照)。

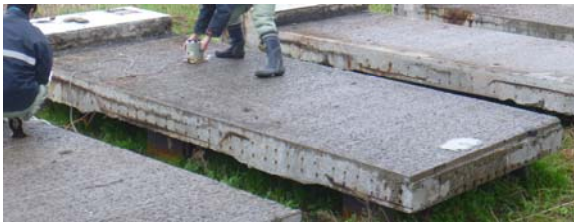
写真-3 撤去床版の局所振動試験の状況

輪荷重走行試験での基礎検討に続いて、実際の道路橋から採取した撤去 RC 床版を対象にした。はじめに床版上面から局所振動試験を実施し、その後、床版解体によって内部損傷との対応を検討した。

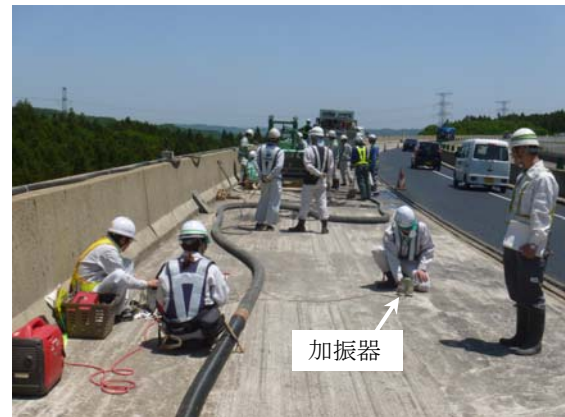
写真-5 道路橋 RC 床版の現場試験状況

東日本高速道路(株)および(株)ネクスコ・エンジニアリング東北との共同研究の一環として、東北地方の高速道路の橋梁を対象にして、床版上面から局所振動試験による点検・調査を試行し、本手法の適用性を検討した。本橋は、2車線の鋼3径間連続非合成板桁+鋼6径間連続非合成板桁橋(4主桁)であり、1977年に竣工された。橋長320 m、有効幅員9.75 mである。測定状況を写真-5に示す。床版厚さは250 mm、舗装厚さは75 mmである。舗装の取り換え工事にあたって、事前に車載型の電磁波レーダーによる橋面調査を実施している。本実験では、i) 舗装開削前に電磁波レーダーによって劣化と判断された箇所、およびii) 舗装開削後にハンマーを用いた叩き調

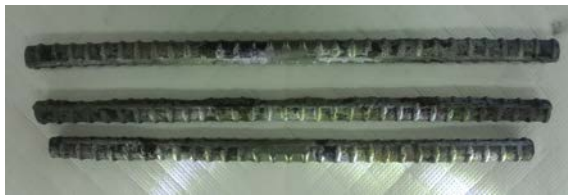
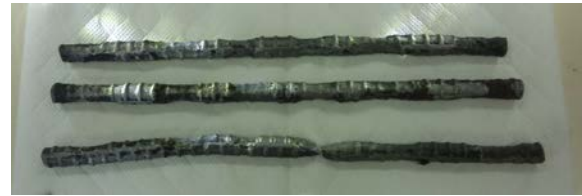
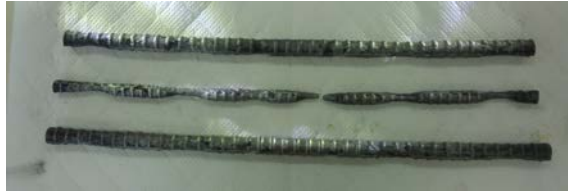
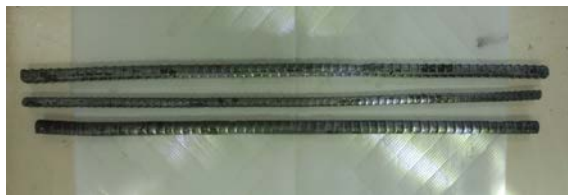
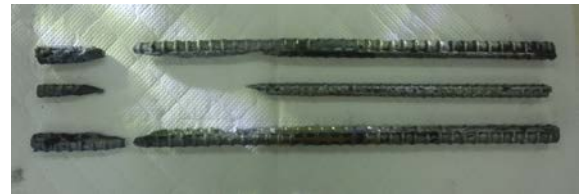
写真-6 腐食区間 (350 mm) の鉄筋腐食性状

(a) RC 10 供試体

(b) RC 20 供試体

(c) S 10 供試体

(e) K 10 供試体

(f) K 20 供試体

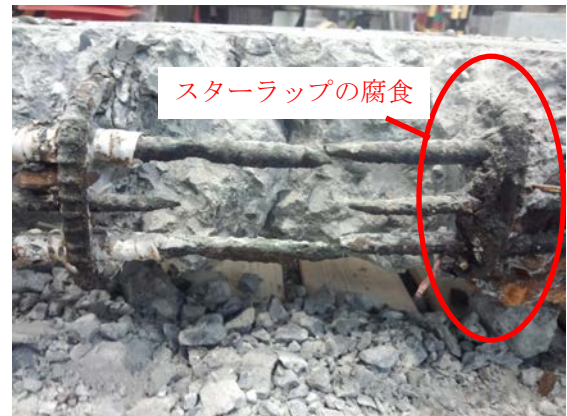
写真-7 K20 供試体の解体状況

供試体の腐食率は、概ね目標値に近い実測値が得られた。これに対して鋼板供試体では、結果として、腐食率の実測値が目標値の半分程度となった。鉄筋表面のエポキシ樹脂塗装に不備があり、写真-7 の K-20 供試体の解体状況 (はり下面から撮影したはつり状況) でもスターラップに著しい腐食欠損が確認された。引張鉄筋の腐食率の実測値と電食試験における積算電流量を勘案すると、鋼板供試体ではスターラップにも引張鉄筋と同程度の腐食が生じたものと推察される。

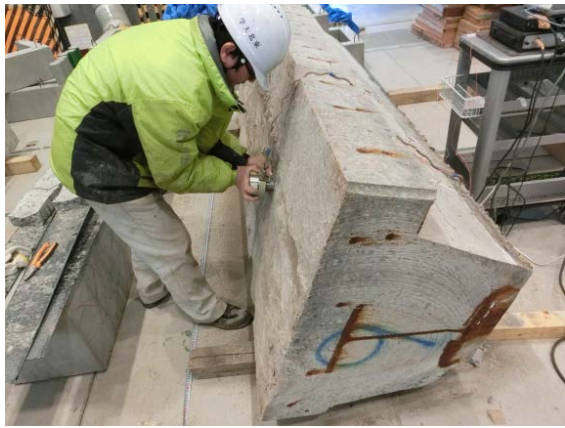
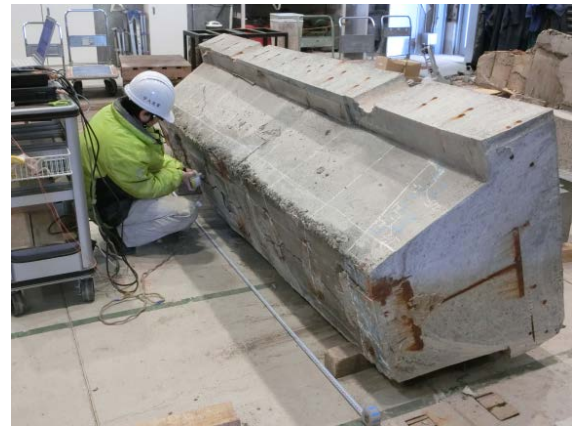
写真-9 撤去桁の局所振動試験の状況

(a) 上面測定

(b) 下面測定

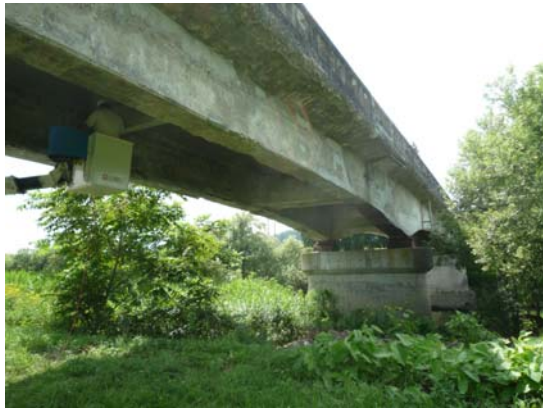
写真-12 対象橋梁の外観

ここでは、凍害を受けた道路橋RC主桁を対象として、局所振動試験の試行例を報告する。本橋は昭和12年に竣工された橋長120.3m、幅員6.0mの5径間コンクリートゲルバーT桁橋(2主桁)である。橋梁の外観を写真-12に示す。本橋は凍害による著しい表面劣化が見られ、幾つかの箇所では主桁下面に軸方向ひび割れが生じていた。

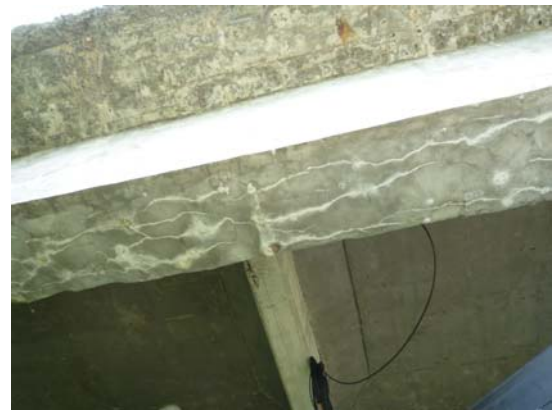
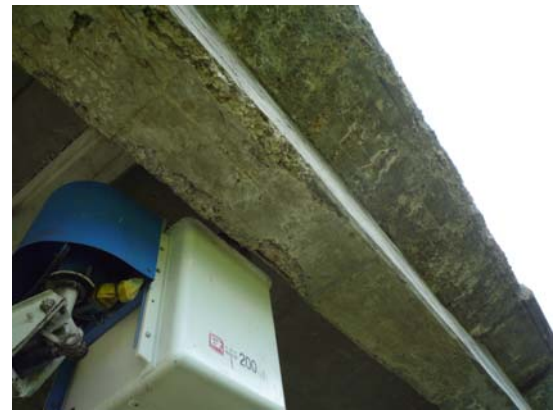
(a) A桁下面(軸方向ひび割れあり)

(b) B桁下面(軸方向ひび割れなし)

局所振動試験は、吊桁部(桁長さ14.0m)の下流側(A桁)と上流側(B桁)の主桁中央で行った。これらの主桁の測定箇所における損傷状況を写真-13に示す。いずれも凍害によって桁表面のスケーリングが確認され、A桁では主桁下面に軸方向ひび割れが見られた。そこで、主桁下面のひび割れの有無に着目して、A桁(ひび割れあり)とB桁(ひび割れなし)の局所振動試験を行った。測定は写真-14に示すように、リフト車によって主桁下部に近接し、桁の下面から200~500mm程度の高さ位置において、主桁の側面から幅方向に加振した。A桁とB桁の幅はいずれも600mmである。加振器の基本設定は、正弦波の加速度振幅を $10\text{ m/s}^2$ に一定制御し、周波数を100

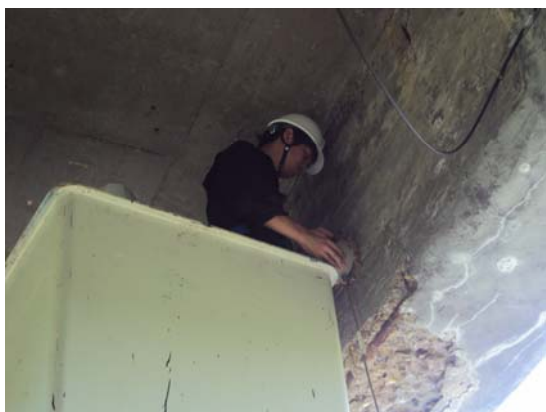
写真-14 主桁の局所振動試験の状況

～10,000 Hz まで4分間で直線的に上昇させた。このとき、加振点付近に加速度センサを貼付し、共振曲線を測定した。なお、この実験では旧型の振動制御装置(エミック製 DCS-98J)を使用しており、1分間に150プロットの応答が出力された。共振曲線の分解能(17 Hz)を確保するためには、4分間の測定時間が必要であった。

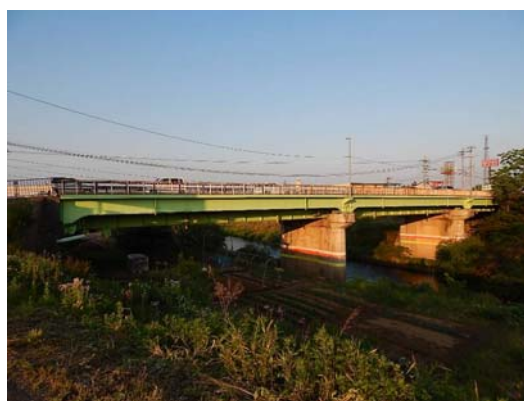
写真-15 対象橋梁 A の外観

以降に示す3橋の現場試験は、(株)オリエンタルコンサルタンツとの共同研究の一環として行った。対象橋梁Aは、主要幹線道路の河川に架かる道路橋であり、外観を写真-15に示す。本橋は1953年に竣工した単純鋼桁橋・3連であり、橋長76.9m、全幅員8.0m、床版厚さ250mm、舗装厚さ50mmである。本橋は、上下線2車線で供用されており、床版下面

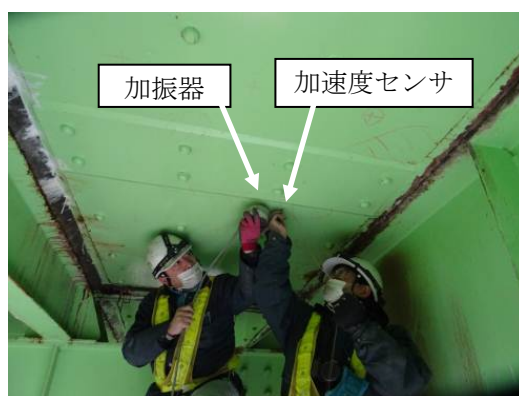
写真-16 床版下面からの測定状況

本実験では、第2径間(スパン25m)を対象として、桁下の足場から床版下面に対して、上向き方向に局所振動試験を行った。測定状況を写真-16に示す。

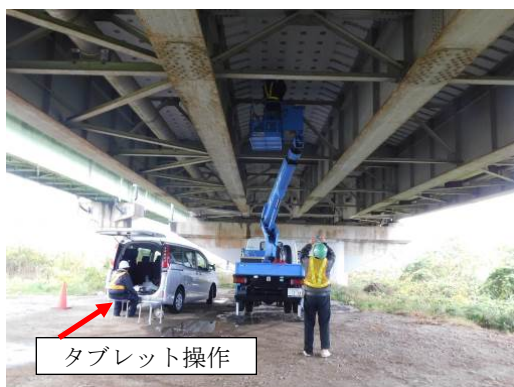
写真-17 対象橋梁 B の外観

対象橋梁 B は、河川を跨ぎ主要幹線道に架かる多径間の単純鋼合成鉄桁橋で、平均支間長 31.2 m、床版支間 3.2 m、床板厚さ 180 mm、アスファルト舗装厚さ 50 mm である。本橋は架設後 54 年が経過し、RC 床版の下面全体が炭素繊維シートで補強されている。炭素繊維シートは、床版下面の状況確認、滞水防止のため、写真-17 や写真-18 に示すように格子状に貼られている。本試験の対象範囲では、ひび割れ、漏水、遊離石灰等が見られたが、炭素繊維シートの剥離等は見られなかった。

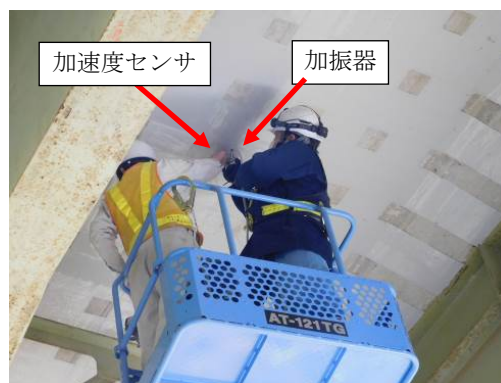
写真-18 測定状況 (炭素繊維シート上)

河川敷上で漏水等の損傷が見られる第 3 径間と第 14 径間の 2 径間を対象にして、第 3 径間では各格間 21 点、第 14 径間では各格間 12 点を測点とした。測定状況を写真-18 に示す。リフト車で床版下面に近接し、上向き方向に局所振動試験を行った。加振器は手支持として、機械的な固定はしていない。なお、添架物がある格間は対象外とした。

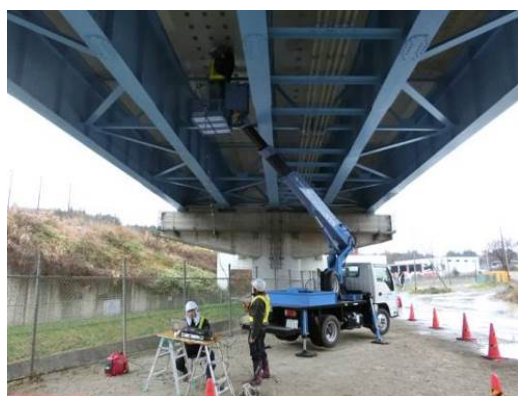
写真-19 対象橋梁 C の外観

対象橋梁Cの外観を写真-19に示す。本橋は河川を跨ぐ主要幹線道の3径間連続鋼鈹桁橋であり、橋長101 m (32+36+32)、有効幅員9.5 m (上り2車線)、床板厚210 mm、アスファルト舗装厚50 mmである。本橋は架設後43年経過し、RC床版の損傷の著しい格間を炭素繊維シートで補強している。炭素繊維シートは、床版下面の状況確認、滞水防止のために写真-20のように格子状に貼り付けられている。本試験の対象範囲では、ひび割れや漏水、遊離石灰等が見られたが、炭素繊維シートの剥離などは見られなかった。

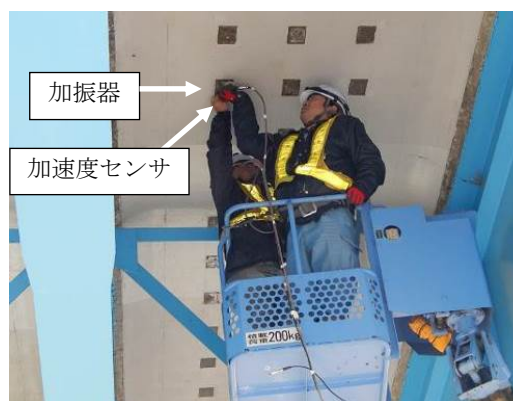
写真-20 C 橋の測定状況

床版に遊離石灰が見られる第 1 径間から、補強 5 格間、無補強 2 格間を抽出し、格間ごとに 15 点を基本として、リフト車により床版下面に近接して局所振動試験を行った。なお、添架物等がある箇所は測定していない。測定状況を写真-20 に示す。加振器は手支持し、機械的な固定はしていない。手ぶれ防
