道路政策の質の向上に資する技術研究開発  
成果報告レポート  
No. 30-8

道路土工と舗装の一体型診断システムに  
基づいた長寿命化修繕方法の開発

研究代表者：	岐阜大学教授	八嶋	厚
共同研究者：	岐阜大学産学官連携研究員	村田	芳信
	前田工織（株）技監	横田	善弘
	岐阜大学産学官連携研究員	苅谷	敬三

令和3年2月

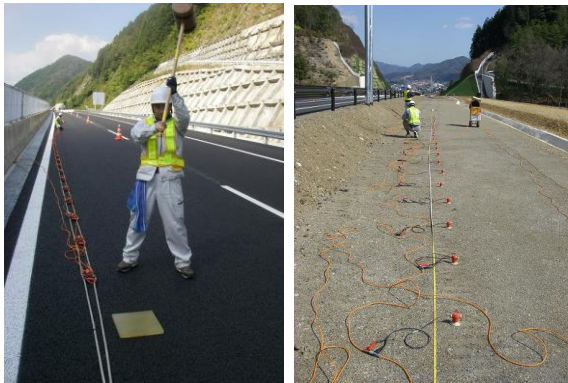
写真2.1 2次元表面波探査の測定状況(左：ランドストリーマー、右：一般的な手法)

2次元表面波探査は、地盤の地表付近を伝わる表面波(レイリー波)を多チャンネルで測定・解析することにより、深度20m程度までの地盤のS波速度を求める物理探査技術である。写真2.1に舗装路面ならびに路盤面での測定状況を示すように、直線状に並べた受振器で、カケヤなどで地表面を打撃した際に発生する弾性波動を計測し、これを移動し繰返し計測することで、測線に沿った連続的な速度構造を把握することが可能となる。

2次元表面波探査の効率的な受振器の牽引移動のために，受振器を取付けた板状のプレートをロープで連結して，これを先頭で牽引するランドストリーマー方式が使用されている（写真 2.1 参照）。この場合，道路のカーブや横断勾配の影響で受振器が道路面から外れるなどの不具合のために，測線の修正に手間を要し，路上での作業員の安全確保にも課題がある。そこで，写真 2.2 に示すように，受振器（地震計）を専用の駒座に取り付けて 1 基ごと台車に吊るし，これを連結することで，道路のカーブに追従し横断勾配に流されないで移動することが可能である。

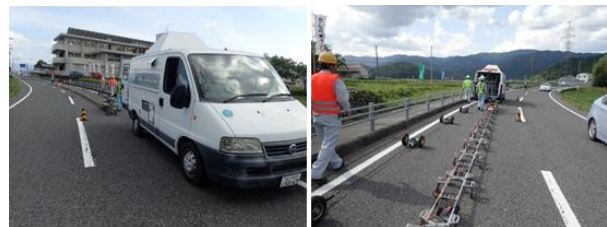
写真 2.3 FWD に牽引される測定台車（2次元表面波探査用受振器と牽引式電気検層を並列牽引）

さらに，ハイブリッド計測は，測定台車を FWD 試験車両で牽引し，FWD 試験の動的载荷により励起された波動を，受振機で観測することで省力化ならびに効率化を図る計測方法である。写真 2.3 には，FWD 車両に牽引される測定台車の様子を示す。FWD 車両は，動的载荷によるたわみ量測定後 10m（受振器間隔 1m の場合）移動し再度測定を繰り返す。

牽引式電気探査は、FWDに牽引してFWDの移動時に計測を実施する方法(写真2.3参照)と、単独でFWDとは別に人力もしくは別の車両で牽引して計測する方法がある。これは、車線交通規制の方法によって、いずれかの方法を選択することになるが、規制区間を長くした場合には単独で計測の方が効率良く、2次元表面波探査への影響(雑振動)も少ない。

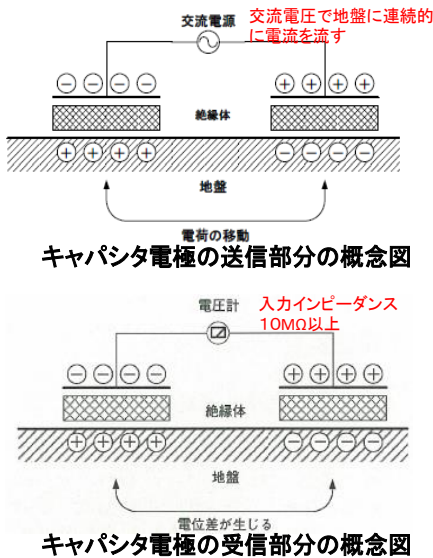
牽引式電気探査は、地盤に電流を流しその電位応答を測定することにより、地盤の比抵抗構造を得る電気探査の一手法である。従来の電気探査は、電極棒を地面に打設する必要があるため、測定に手間と時間がかかる。これに対し、牽引式電気探査はキャパシタ電極とよばれる非打設(非固定)式の電極(ケーブル)を1直線に繋いで、これを牽引移動しながら測定するので、測定作業を効率的に行うことができる。図 2.4 には、送信部ならびに受信部のキャパシタの概念図を示す。電極と地面が絶縁されている状態で、送信部の一対の電極に交流電圧を付加すると地盤には逆位相の電位が生じ電流が流れる。受信部は、これを同じコンデンサの原理で電位差を計測するものである。

図 2.4 牽引式電気探査のキャパシタ電極の概念図

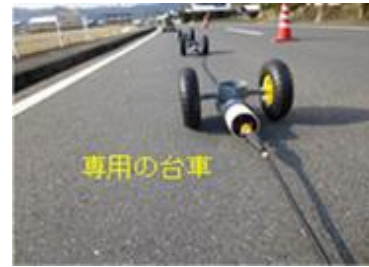
写真 2.4 牽引式電気探査用の台車(2輪車)

測定は、あらかじめ設定した10~20mの測線距離(FWDによるたわみ測定位置)ごとにマーキングを記録しながら牽引測定(データ収録は1回/2s)するもので、測定作業は、牽引車両もしくは牽引者と後方の監視の2名で実施可能である。また、計測速度は、人が歩く速さ(毎秒1~1.5m)で行う。さらに、舗装上での長時間の牽引計測において、測定器の外殻容器の摩耗を防ぎ、横断勾配やカーブでの

追随性をよくするために、写真2.4に示すように、受信器並びに発信器の本体を専用の台車(2輪車)に取付ける。

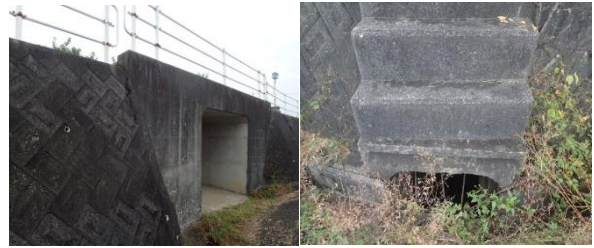
実験工事は、図4.1に示すように、一般県道220号安八海津線の大樽川に架かる平輪橋西側の盛土部約190m間で実施した。この区間の路面下には、2か所の人道ボックスカルバート（測線距離107m、146m）と1か所の排水函渠（測線距離50m）が敷設されている（写真4.1参照）。路面は、ボックス部分が抜け上がって段差が生じており、写真4.2に示すように、路面状態もMCI<2の劣化損傷が著し

写真4.1 路面直下のボックスカルバート・函渠

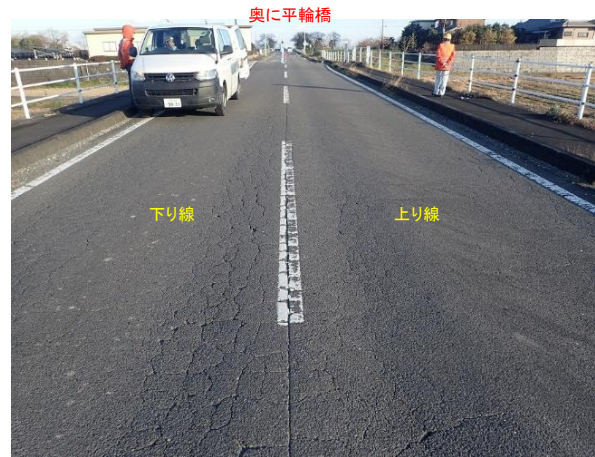
写真4.2 試験施工前の路面状況 (写真奥平輪橋)

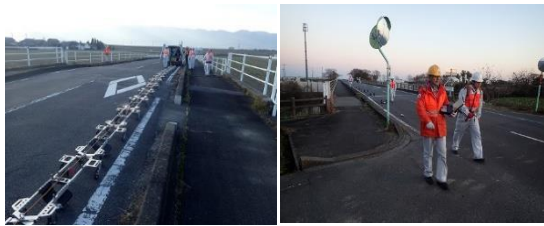
写真 4.3 修繕前のハイブリッド計測の作業状況

工事に先立ち、ハイブリッド計測を実施した。作業状況を写真 4.3 に示す。従前に実施された路面性状調査による MCI と FWD によるたわみ量測定結果 ( $D_0$ ,  $D_{90}$ ,  $D_{150}$ ) を図 4.2 に示す。図中の□はボックスの位置を示す。MCI は上下線とも 5 以下の低い値を示し、盛土厚の減少とともに低下する傾向が見られる。FWD 試験結果も载荷点のたわみ  $D_0$  は全体的に  $600\mu\text{m}$  前後の大きな値を示し、盛土厚の減少とともに増す傾向にある。いずれの値も構造物周辺で変化しており、これまでに実施されてきた構造物の抜け上がりによる不陸修繕のための部分オーバーレイの影響と考えられる。

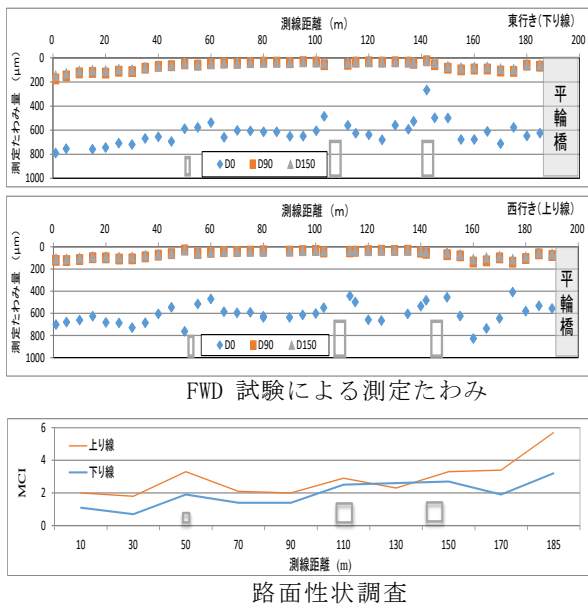
図 4.2 修繕前の FWD 試験結果と MCI

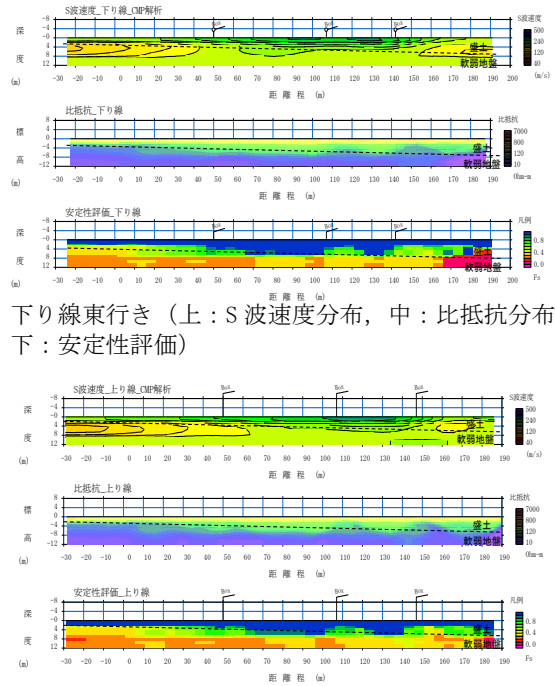
次いで、ハイブリッド計測の結果を、図 4.3 に示す。盛土の S 波速度は  $250\text{m/s}$  以上を示し、比抵抗も  $200\Omega\text{m}$  以上を呈することから、健全な盛土であると判断される。しかし、終点側のボックスカルバート (図中の□位置) 周辺ならびに平輪橋の橋台背面の盛土下端付近の S 波速度ならびに比抵抗がやや小さく、緩みや地下水の浸入の影響が疑われる。一方、盛土下の地盤の S 波速度ならびに比抵抗は、それぞれ  $200\text{m/s}$  以下  $100\Omega\text{m}$  以下を示し、地下水に富んだ軟弱地盤であると予想される。また、上り線と下り線の探查結果に大きな違いは見られない。

図 4.3 修繕前のハイブリッド計測結果

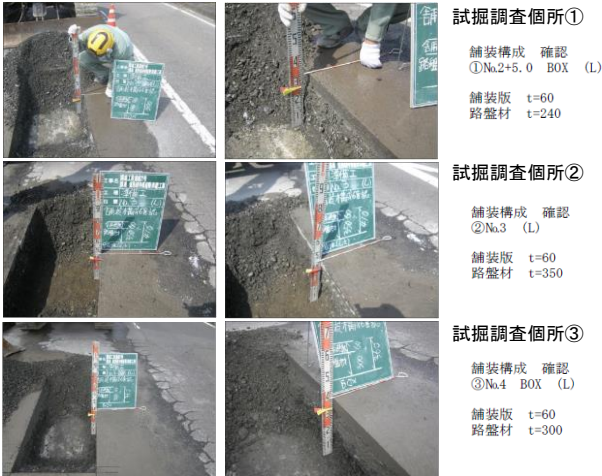
調査は、2つの人道ボックスカルバート(測線 107, 145m 付近) の直上①と③、 その中間②の計3箇所  
 である。結果は、図 4.5 に示すように、粒調碎石層  
 路盤厚 350mm, 表層(アスファルトコンクリート)  
 厚さ 60mm であり、それぞれボックスカルバート  
 直上では路盤厚が若干薄くなっており、測線 107m  
 付近のボックスカルバートで粒調碎石層路盤厚  
 300mm, 測線 145m 付近で同じく 240mm となっ  
 ている。

図 4.5 修繕前の試掘調査(①平輪橋側 BOX 上, ②  
 BOX との間, ③BOX 直上)

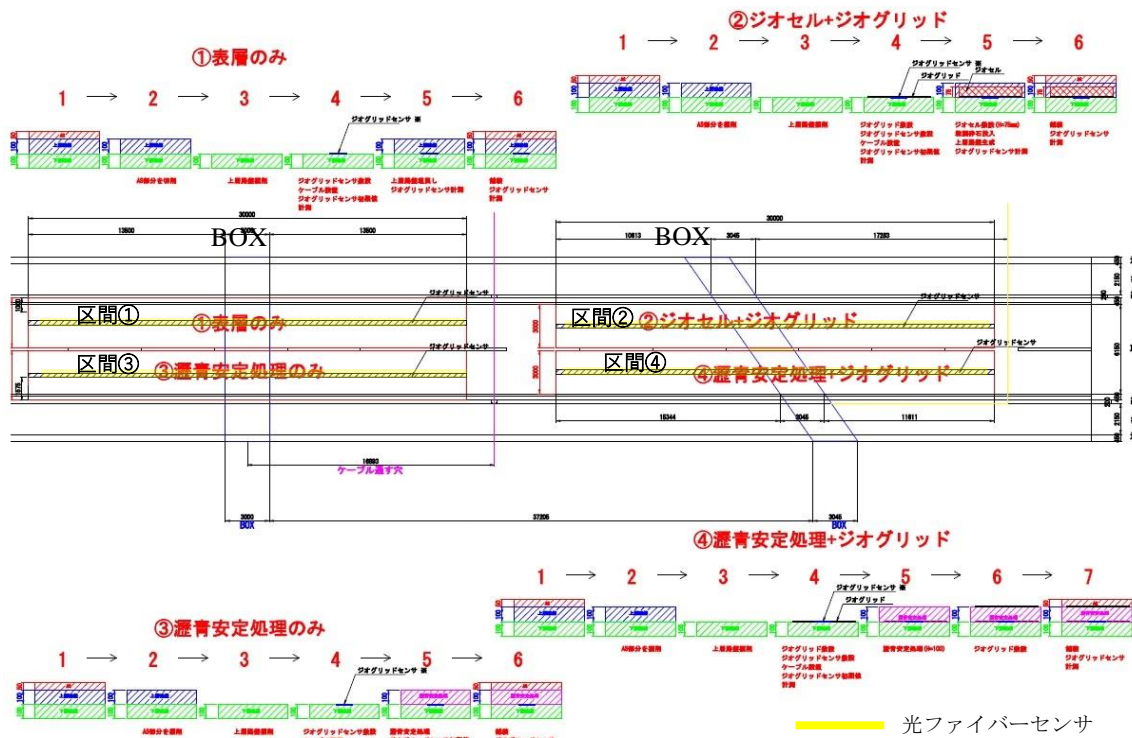
図 4.7 試験施工区間の平面図と光ファイバーセンサ敷設位置

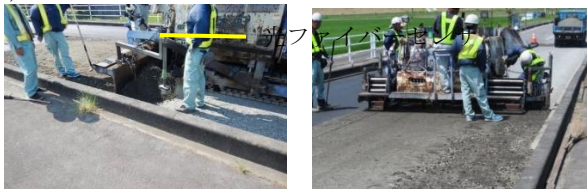
##### 1) 砕石のまき出し（フニッシャー）

砕石をフニッシャーで敷均し後、振動ローラ、タイヤローラで転圧した。主な作業が重機を用いて施工が可能であった。施工手順を以下に示す。

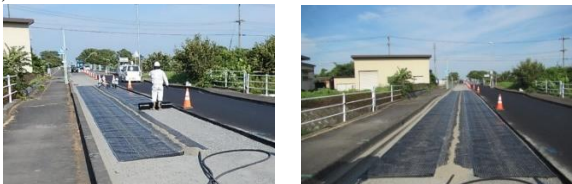
##### 1) アスファルト補強ジオグリッドの敷設

アスファルト補強ジオグリッドを敷設、固定後、ジオセルを敷設した。砕石の撒き出しはミニバックホウを用い、振動ローラ、タイヤローラで転圧した。ジオグリッド敷設とジオセル敷設が手作業となり、砕石の撒き出しはミニバックホウを用いたため、区間①に比べ時間を要した。施工手順を以下に示す。

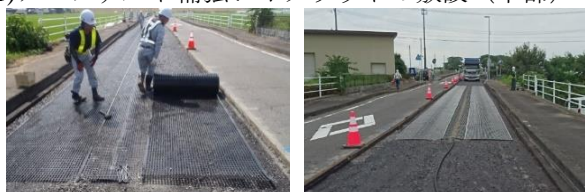
##### 1) アスファルト補強ジオグリッドの敷設（下部）

アスファルト補強ジオグリッドの敷設は手作業となり、瀝青安定処理材の補強と比べ作業時間が増加した。施工手順を以下に示す。

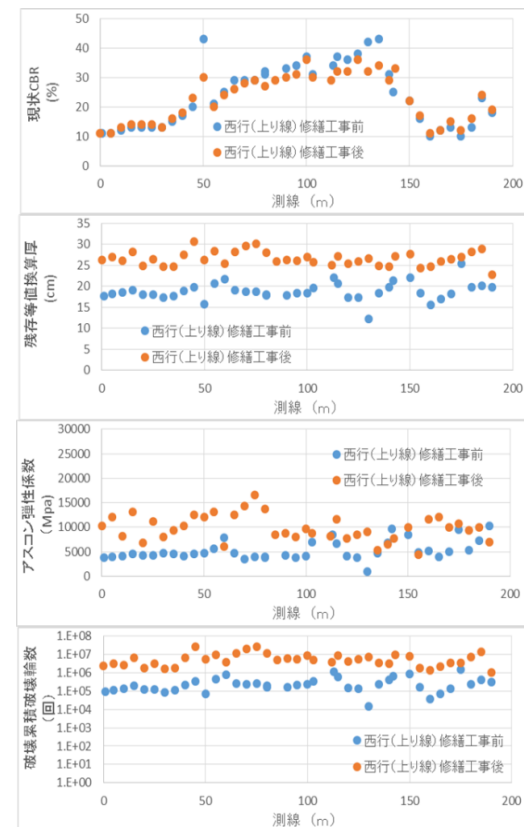
FWD 試験結果から、先の 3.2 において示した評価式により、修繕工事の前後のいける路床の現状 CBR、残存等値換算厚  $T_{A0}$ 、アスコン層の弾性係数  $E_1$ 、舗装が破壊するまでの累積  $49\text{kN}$  換算輪数  $N$  を算出し、図 4.9 に示す。現状 CBR は、上層路盤打替えによる影響は小さく、構造物周辺で僅かに増加する傾向がみられた。特に、下り線粒度調整砕石による打替え区間においてその傾向が顕著である。残存  $T_{A0}$ 、アスコン弾性係数  $E_1$ 、破壊積換算輪数  $N$  のいずれの値も、ジオセル敷設箇所では大きく低下し、下り線側でわずかに減少する傾向が確認できる。一方、上り線瀝青安定処理層による上層路盤打替え区間では、残存  $T_{A0}$ 、アスコン弾性係数  $E_1$ 、破壊積換算輪数  $N$  のいずれの値も大きく増加する傾向が確認され、改良効果が確認できる。

(1) 粒度調整砕石打換え (下り線東行き)

(2) 瀝青安定処理総打換え (上り線西行き)

図 4.9 修繕前後の FWD 試験結果による路床の現状 CBR, 残存  $T_{A0}$ , アスコン層の弾性係数  $E_1$ , 舗装が破壊するまでの累積 49kN 換算輪数  $N$  の算出結果

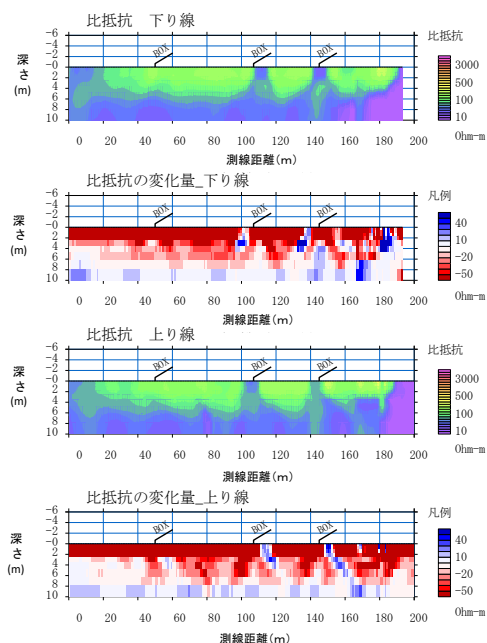
また、今回実施したハイブリッド計測のうち牽引式電気探査結果は、図 4.10 に示すように、修繕前後で舗装ならびに盛土の比抵抗が低下した。地山の軟弱層の比抵抗には変化が見られないことから、盛土の比抵抗が低下する要因としては、盛土内部の水分量が増加した、もしくは舗装の打換えにより材料の間隙比が小さく密実化したなどの変化が考えられる。しかし、盛土部の比抵抗値は依然として  $100 \Omega m$  以上の値を示すことから、現状は安定性に大きな影響はないと判断し、今後の動向に留意することが望ましい。

図 4.10 修繕後の比抵抗分布と修繕前後の比抵抗の変化

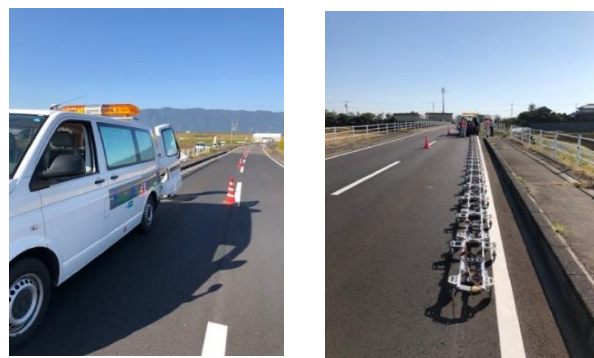
写真 4.4 修繕後のハイブリッド計測の作業状況

この他、今後路面性状調査と併せて、2次元表面波探査や牽引式電気探査をモニタリング技術として活用できることがわかった。修繕後のハイブリッド計測の作業状況を写真 4.4 に示すように、計測に当たっては交通車線規制や FWD 試験車両の利用が必要となる。このため、計測頻度としては路面の劣化損傷の程度に応じて 5 年～10 年間隔での実施が望ましく、後述する光ファイバーセンサのひずみ計測と併せて長期モニタリングの実施体制の整備が課題である。

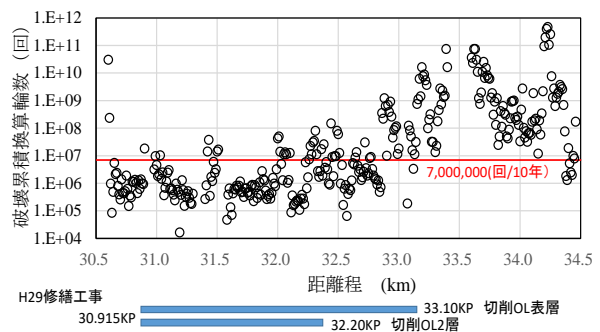
南知多道路の舗装計画交通量(台/日・方向)は交通量区分N6(1,000以上~3,000未満)が想定されていることから、要求性能としての疲労破壊輪数 $N$ は、7,000,000回/10年以上を満足しなければならない。FWD試験結果から求めた $D_0$ を用いて、前述の式(2.8)より計算される疲労破壊輪数 $N$ を図4.13に示す。図からわかるように、舗装修繕が実施された区間の疲労破壊輪数は、7,000,000回/10年を下回っている箇所が多く、今後の舗装の劣化進行の速度が懸念されるようになった。

図 4.13  $D_0$ から推定される破壊累積換算輪数

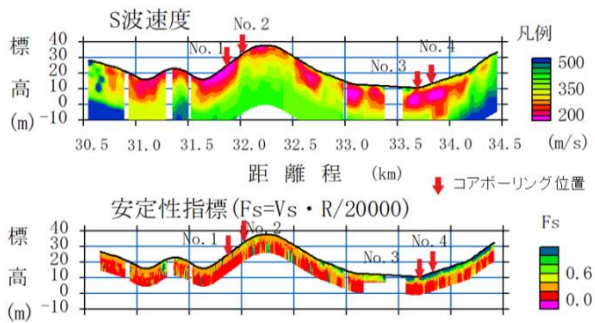
図 4.16 に標高情報を考慮して図 4.15 の S 波速度分布を描き直した。図 4.16 に示すように、物理探査結果からは、対象区間が泥質な地山を切盛されて建設されており、その支持地盤の不均一さが舗装の劣化損傷を速めていることが再確認される。さらに、測線後半の比較的規模の大きな谷底低地では、路床改良等を伴う軟弱層対策が実施されていることが推測され、その結果舗装が長期にわたり安定していると考えられる。

図 4.16 標高表示の S 波速度断面図 (上), 安定性指標分布図 (下) とコア採取位置

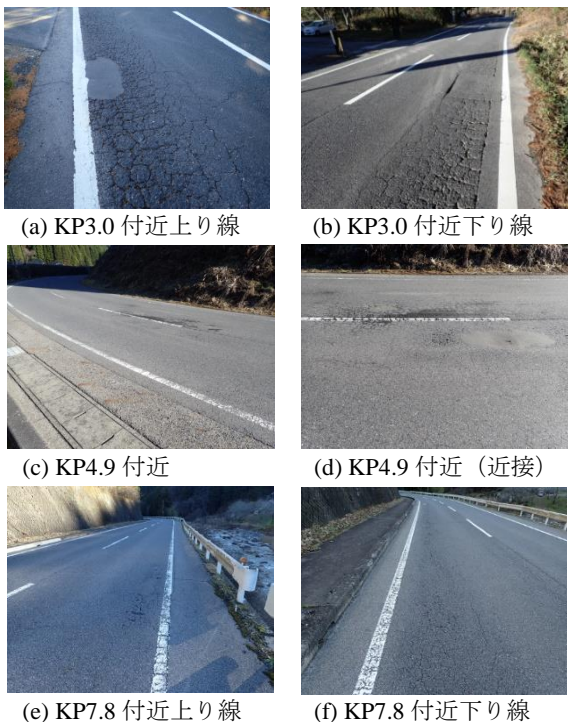
これらの選定区間は、丘陵の緩斜面に当たる距離程(以下省略)KP2.68~KP3.22 (A 区間), 峠の切土区間に当たる KP4.85~KP5.00 (B 区間), 川沿いの山裾に当たる KP7.68~KP9.26 (C 区間)の大きく3つに分類される。それぞれの区間の路面の損傷状況(2018年12月撮影)を写真4.7(a)~(f)に示す。それぞれの区間の特徴は、A区間はKP3.0付近に代表されるように、わだち沿いに亀甲状亀裂が激しく発達し、パッチングによる維持補修後にも損傷の進行が早く確認される区間である。また、B区間は切土区間に当たり、KP4.9付近にみられるように、道路中心付近に路面直下からひび割れに沿って浸出水が見られ、部分的な維持補修も繰り返して行われている。さらに、C区間のKP7.8付近には護岸背面の盛土部に当たりわだちに沿って亀裂が発生し、部分的な維持修繕の跡がみられる。しかし、これ以降のKP9.26までの区間は、これまでの区間と比べて路面損傷の程度は比較的軽微で、維持補修の跡はほとんど見られない。

写真 4.7 修繕工事前の路面状況(福岡坂下線)

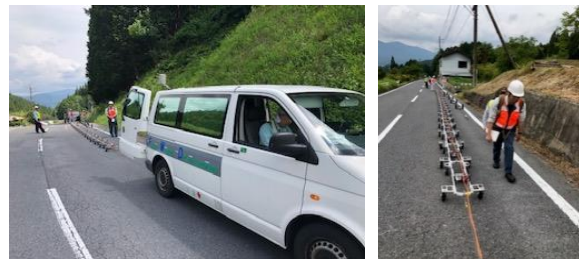
写真 4.8 ハイブリッド計測の様子 (左:FWD試験車両と2次元表面波探査, 右:牽引式電気探査)

2019年6月修繕工事に先立ち、先の図4.22中にオレンジ色両矢印で示す修繕工事区間を含む3.3km間の上下線計6.6kmにおいて、ハイブリッド計測を実施した。計測は、計測区間の始点から終点を上り線側車線から計測し、折り返して下り線側車線を計測した。計測状況を写真4.8に示すように、FWD車両に受振器を搭載した計測台車24台(長さ24m)を連結牽引し、静止してFWDによるたわみ測定を行った際に発生する地表面の波動を受振器で計測する。次いで、FWD車両を10m移動する際に、受振器に並んで路肩部を牽引式電気探査(測線長さ30m)により人力で牽引して計測する。これら計測装置の約50m間を、片側交通規制しながら順次計測した。計測に係る時間は、FWDによるたわみ量測定に約1分間(4回載荷)を要することになるので、測線の移動速度は時間当たり約500mであった。

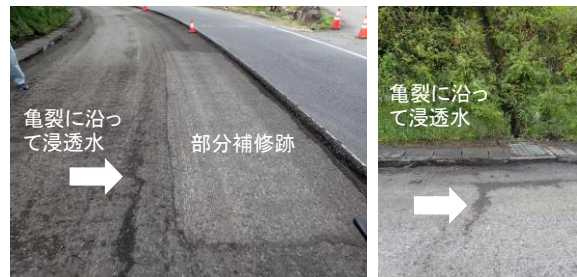
写真 4.9 には、B 区間において、修繕施工のために路盤を切削した際の路面の様子を示す。切削後の路面には、これまで繰返された補修のため瀝青安定処理層が残存しており、その亀裂沿いに地下水が浸入する様子が確認された。

写真 4.9 切削した路盤からの浸透水の様子（KP4.96 付近）

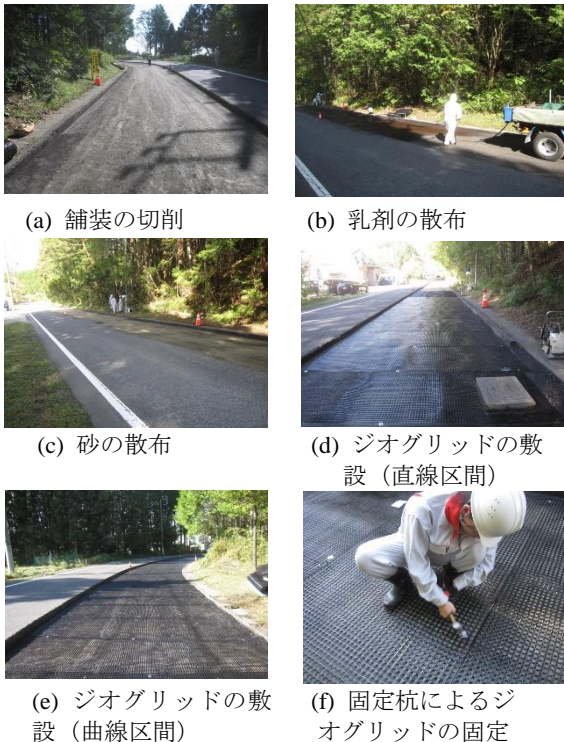
- ①路面を切削し、乳剤と砂を散布する（写真 4. 10(a)～(c)）。
- ②ジオグリッドを敷設する。直線区間では、ジオグリッド敷設の施工性の向上を図るため、幅 1.2m のジオグリッドをつき合わせて結束バンドで接続した。一方、曲線区間ではジオグリッドを重ねて敷設し、固定杭でジオグリッドを固定した（写真 4. 10(d)～(f)）。
- ③アスファルトフィニッシャーで瀝青安定処理混合物をまき出す。このとき、ジオグリッドをつき合わせて敷設した直線区間では、ジオグリッドのたわみがアスファルトフィニッシャーの進行方向に累積されていき、ジオグリッドが折り重なった状態で、瀝青安定処理混合物の中に埋設された状態になった。一方、ジオグリッドを重ねて敷設した

写真 4. 10 下り線の施工状況 (その 1)

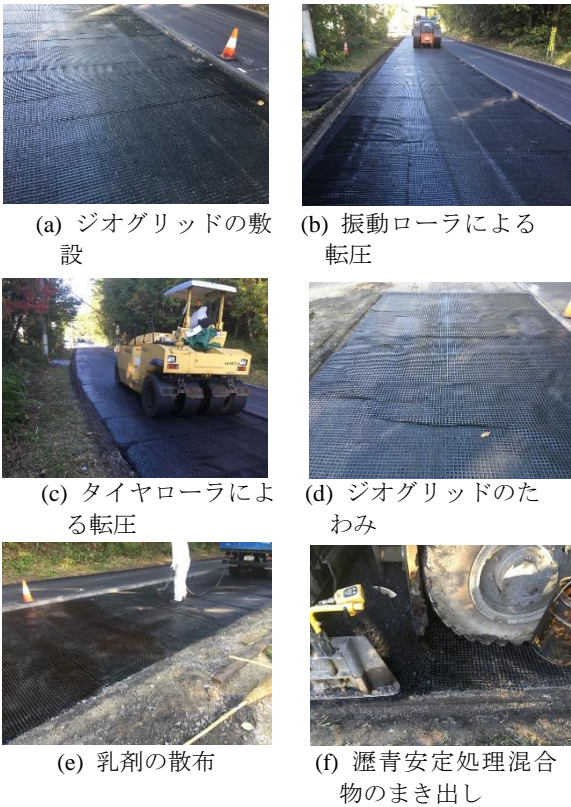
- ①路面を切削し、乳剤と砂を散布する。
- ②瀝青安定処理混合物を層厚 5cm でまき出す。
- ③ジオグリッドを敷設し、振動ローラとタイヤローラで転圧する（写真 4. 12(a)～(c)）。
- ④先に行われた下り線の試験施工時には、ジオグリッドを固定杭で固定したが、瀝青安定処理混合物をまき出すときのジオグリッドのたわみによって固定杭が抜けたため、上り線では固定杭を使用していない。ジオグリッド敷設後に、振動ローラとタイヤローラでジオグリッド上を走行させると、ジオグリッドの横ストランドが伸びることにより、ジオグリッドをつき合わせた箇所でたわみが発生した（写真 4. 12(d)）。このため、補修範囲の終点側では隣り合うジオグリッドの間に隙間を設けて敷設し直した。また、ジオグリッドの目合が縦 28mm×横 28mm であるため、瀝青安定処理混合物の骨材と十分にかみ合っていない状況

写真 4.12 上り線の施工状況（その1）

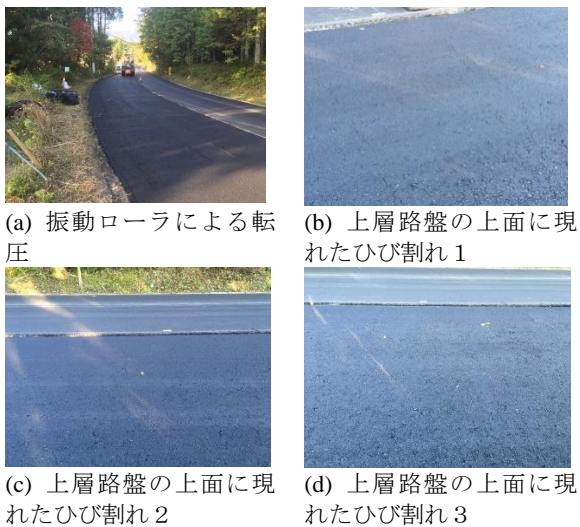
- ⑤ ジオグリッドの上に乳剤と砂を散布して、2層目の瀝青安定処理混合物を層厚 5cm でまき出し、振動ローラとタイヤローラで転圧する（写真 4.13(a)）。転圧後、ジオグリッドのたわみが生じた箇所では、写真 4.13(b)～(d)に示すように、瀝青安定処理混合物の上面にひび割れが生じていた。

写真 4.13 上り線の施工状況（その2）

瀝青安定処理混合物の中央にジオグリッドを敷設した場合に、ジオグリッド上を振動ローラ転圧すると、ジオグリッドの横ストランドが伸びてたわみの原因となり、2層目の瀝青安定処理混合物と分離した状態になり、上層路盤の上面にひび割れが発生した。また、ジオグリッド上を振動ローラが走行すると、鉄輪が瀝青安定処理混合物の熱を奪ってしまい、両者の十分な密着が期待できない。

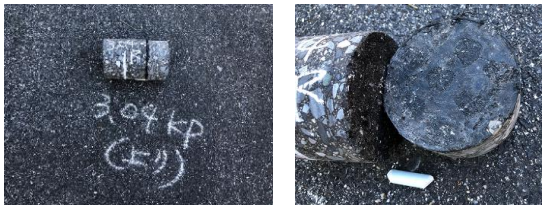
認できる。しかし、支持力不足が懸念される A 区間では、十分な性能の改善には至っていない。ジオグリッド敷設箇所においても、特段の性能向上は確認されないばかりか、瀝青安定処理層の中間部に敷設した箇所（上り線側）の一部では、ジオグリッドが瀝青安定処理層を分離（付着切れ）した影響（写真 4.15 参照）が確認できる。

写真 4.15 瀝青安定処理層中間に敷設したジオグリッドのコア写真 (KP3.04)

ジオグリッドと瀝青安定処理層の一体化を図るためには、ジオグリッドの目合い、多軸ジオグリッドの使用、施工法の改善などが必要である。一方、現状ではジオグリッド敷設によるアスコン層の弾性係数の増加は確認できないが、今後の劣化進行に対する抑制効果について注視することが重要である。

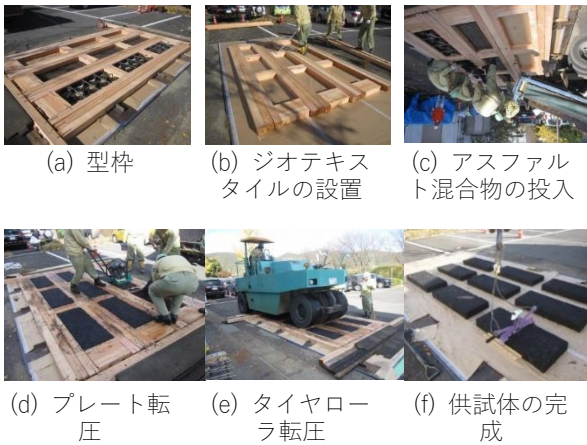
示す。供試体の寸法は長さ 1000mm、幅 400mm、厚さ 100mm で、ジオグリッドとジオセルを配置した型枠に 175℃のアスファルト混合物を投入し、実施工で用いられる機械で転圧することにより作成した。

写真 4.16 供試体の製作状況

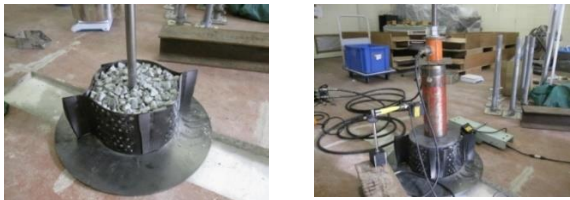
される。ジオセルによる土質材料の拘束効果を確認するための基礎試験として、圧縮試験を行った。圧縮試験は、写真 4.18 に示すように、ジオセル（高さ：150mm，セルの径：長径 320mm，短径 287mm）に最少粒径 20mm の単粒度碎石（呼び径 25mm）を充填して直径 25cm の載荷板を設置し、油圧ジャッキで載荷する方法で行った。ジオセルに充填した碎石の単位体積重量は平均で 15.5kN/m<sup>3</sup> である。また、圧縮試験では、圧縮荷重，載荷板の鉛直変位，ジオセルの側方変位を計測した。

写真 4.18 ジオセルの圧縮試験

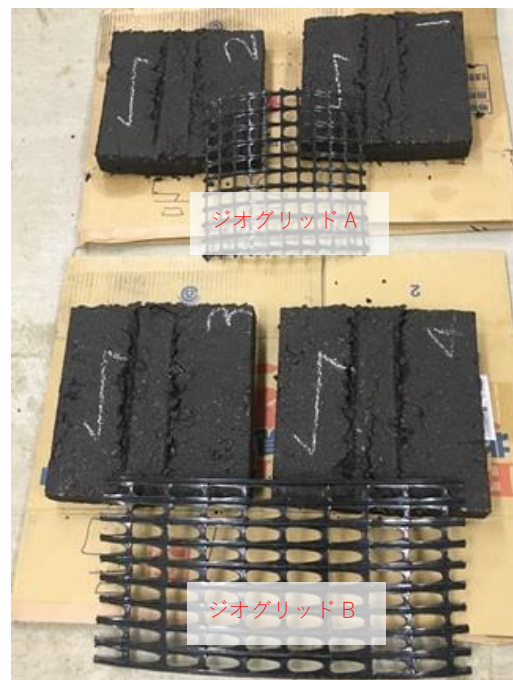
写真 4.23 試験後の供試体

表 4.10 繰返し曲げ試験の結果

ジオグリッド	タイプ	A	B
	芯材	アラミド繊維	アラミド繊維
	樹脂	低密度ポリエチレン	低密度ポリエチレン
	目合い	縦 28mm×横 28mm	縦 55mm×横 28mm
走行回数 (回)	1 回目	14	30
	2 回目	20	28
	平均	17	29

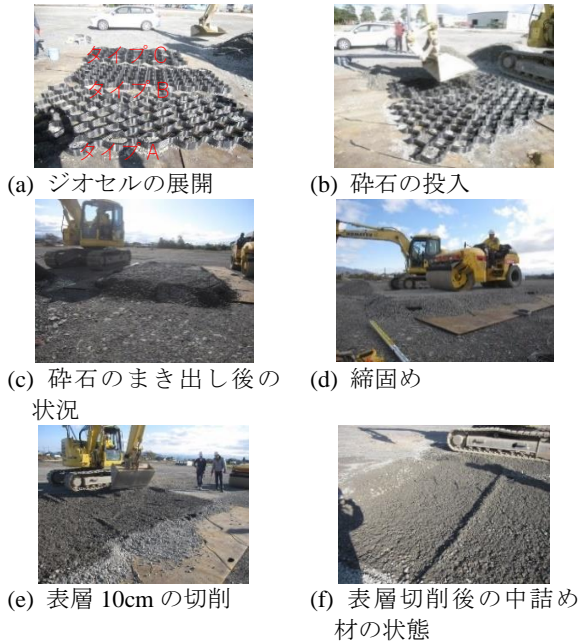
写真 4.24 締固め試験の状況

ジオセルの締固め試験の状況を写真 4.24 に示す。ジオセルの高さは 10cm であるが、締固め後の仕上り層厚が 20cm となるように碎石をまき出し、4t 級振動ローラで締固めた（転圧回数：7 往復）。

締固め試験における平面図と代表断面図を図 4.52 に示す。ジオセルの底面には敷鉄板をして不陸のない状態にし、3種類のジオセルを約 50cm の間隔で配置して、碎石を充填して 4t 振動ローラで締固めた後に、ジオセルの中の碎石の密度を測定した。

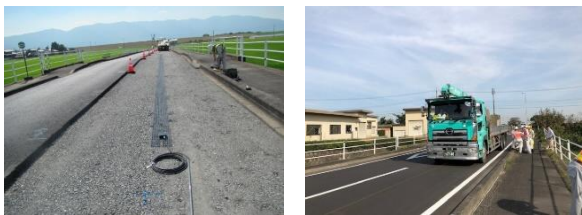
写真 4.26 センサの設置および大型車両走行試験の状況

津線」における試験施工において、修繕効果の確認をするために光ファイバーセンサを適用した。試験施工における光ファイバーセンサの配置を改めて図 4.54 に示す。試験施工では、表層アスファルトを切削して上層路盤を掘削した後に、区間①：上層路盤と表層の再構築による修繕，区間②：上層路盤の砕石をジオセルに充填する修繕，区間③：上層路盤を瀝青安定処理混合物に置き換える修繕，区間④：上層路盤をジオグリッドと瀝青安定処理混合物に置き換える修繕の、それぞれ4種類の修繕区間において、車道中央部の上層路盤の底面に幅 0.3m，長さ 30m の光ファイバーセンサを敷設した。写真 4.26 に試験施工時の光ファイバーセンサの敷設状況をスメスとともに、試験施工後に行った大型車両による走行試験の状況を示す。光ファイバーセンサによるひずみの計測は、2018年8月の修繕工事完了後から概ね1ヶ月ごとに実施し、2018年10月には積載重量が5tと10tの大型車両を走行させ、各区間を横断するボックスカルバートの境界に車両を停車させた状態でひずみを計測した。また、2019年2月以降は概ね6ヶ月経過ごとにひずみを計測した。

(a) 光ファイバーセンサの敷設状況 (b) 大型車両の走行試験

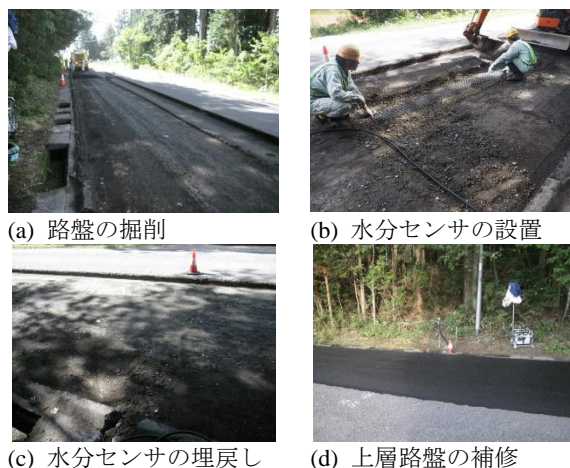
KP3.0付近の下り線に設置した水分センサは、施工時に断線しデータが記録できていない。また、KP5.0付近に設置したセンサについても、データロガーの不具合により計測が中断した。今回、路盤内への設置に際して、センサやその接続端子に十分な耐久性を備えていないことが原因であり、今後路盤性能に影響しない十分な耐久性を有する構造とする必要がある。

写真 4.28 水分センサの設置状況（福岡坂下線）

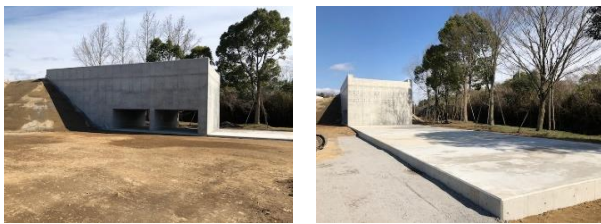
写真 4.27 基盤構造実験施設

実験の流れを図4.59に示す。まず道路基盤構造実験施設（写真4.29参照）の高さ6mのボックスカルバートと同じ高さの架台を設けて、その一部

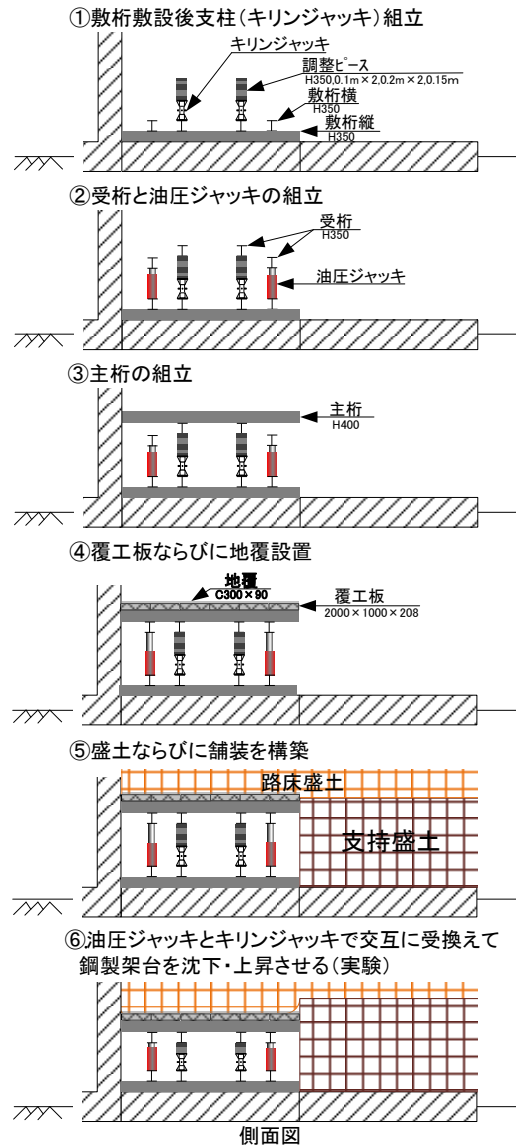
図 4.60 ジャッキ式鋼製架台の組立と構造ならびに稼働方法説明図

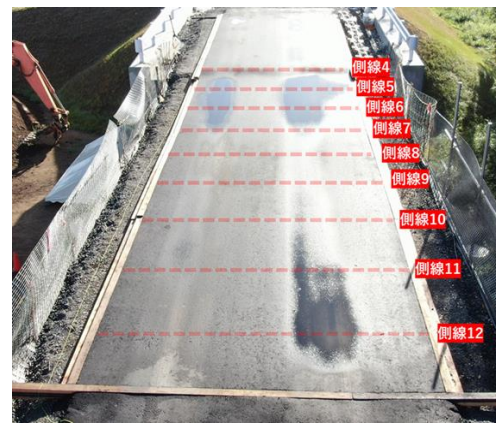
写真 4.30 CASE(2)における 10cm 降下後に生じた水たまりの様子 (左側：補強あり，右側：補強なし)

CASE(2)において、降雨後、ジャッキ架台 10cm 降下後に生じた水たまりの様子を写真 4.29 に示す。

写真から段差発生部 (側線 4~6) と側線 11~12 地点の補強なし側に水たまりが生じていることがわかる。側線 11~12 地点で補強なし側にのみ水たまりが生じたことから、ダンプのブレーキ荷重が

かかり、輪荷重負担の大きい部分に対し、ジオグリッドによる補強がわだち掘れの抑制に対して効果があることが確認できる。
