道路政策の質の向上に資する技術研究開発  
成果報告レポート  
No. 31-7

高感度磁気非破壊検査による目視不可能な個所の  
損傷の検出についての技術研究開発

研究代表者：岡山大学特任教授	塚田 啓二
共同研究者：大阪大学教授	鎌田 敏郎
関西大学准教授	石川 敏之
大阪大学准教授	廣畑 幹人

令和4年5月

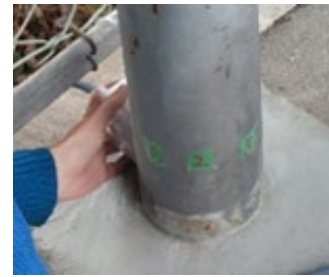
図 2. 地際用センサプローブを用いた標識柱地際下の検査

水中部の損傷の検出評価技術に関しては，潜水士による鋼製橋脚や鋼矢板などの水中の鉄鋼構造物の腐食検査を，ケレン処理なしで迅速に検査できるようになった。さらに次世代の検査方法としての示した機械アームによる完全に陸上部からの検査について，潜水士不足やコストの点から重要であり，継続して開発を進めていく必要があると考える。埋設物や閉じ断面の損傷の検出技術に関しては，掘削することなく標識柱・照明柱の地際下 50 mm 程度の腐食損傷を検査できるようになった。今後，さらなる利便性を高めるために，小型のプローブの開発を進めていく必要があると考える。アンカーボルトの腐食検出に関しては，アンカーボルトを設置したままで腐食長さ 50 mm 程度までの腐食の有無，および腐食範囲が推定できる可能性があることを示した。今後は様々な形状の実構造物に適用可能な検査システムを開発していきたい。溶接部のき裂の検出評価技術に関しては，信号パターンとき裂の長さ，深さなどとの定量的な関係を把握することで，より情報量の多い検査を可能としたい。

水中部の損傷の検出評価技術に関しては，現在行われている潜水士によるケレン処理が必要な超音波検査と比較して，同等の検査結果がケレン処理の必要のない磁気検査で得られることを立証できた。埋設物や閉じ断面の損傷の検出技術に関しては，掘削することなく標識柱・照明柱あるいは鋼製橋脚の地際下の腐食損傷を検査できるようになった。このように，本技術により水中部および埋設部の腐食検査スピードが向上し，補修の必要性の判断の容易化と健全性維持の低コスト化が可能となると考える。これらは性能カタログや NETIS 登録を予定しており，広く社会活用できるものとする。また，アンカーボルトや溶接部のき裂の検出評価技術に関しても基本技術は完成したので，構造物の形状に適した装置開発をすることにより，実際の検査方法として展開できるものとする。

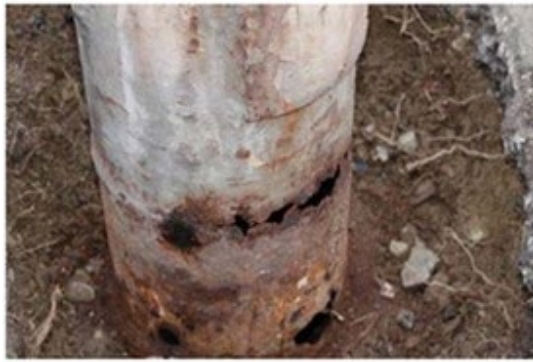
図 1.2-1 照明柱の地際腐食の一例

鋼構造の損傷の多くは腐食損傷と疲労損傷である。道路付属物である照明柱や標識柱の劣化は、目視不可な地際下の腐食であり、近年、地際下の著しい腐食（図 1.2-1）により倒壊が生じた事例もあり、社会問題になってきている。倒壊による交通事故が多く発生しているため、地際下の腐食の検出法と腐食部の補修法が求められている。一般的に、標識柱・照明柱の詳細点検では、予め特定した弱点部に対して近接目視、必要に応じて打音・触診を含む非破壊調査を検討することとしている。しかし、近接目視では地際の腐食が地表まで広がっている場合は検出できるが、地際下に留まっている場合は見逃してしまう。全ての道路付属物に対して開削による検査では多くの時間と人手が必要とされ、全数検査することは困難であるため、開削しないで地際下の腐食を検査でき、かつ安価な検査方法が強く求められている。

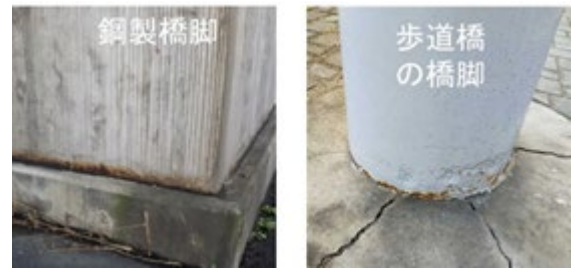
図 1.2-2 鋼製橋脚の地際腐食の一例

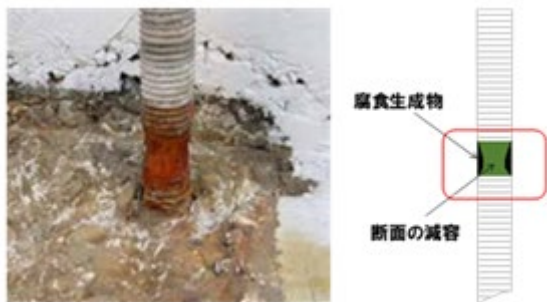
図 1.3-1 アンカーボルトの腐食例<sup>1)</sup> (道路附属物)

アンカーボルトは、様々な付属物をコンクリートに固定するために用いられ、コンクリート中に埋め込まれて使用されるが、長時間の使用の中で雨水の浸入などにより腐食が生じる場合がある。アンカーボルトの腐食についてはこれまであまり事例が報告されてはいないが、高速道路等において鋼製支柱本体や、照明灯具取り付け部などの支柱基部のアンカーボルトにおいて腐食の事例が示されており、潜在的に多くのアンカーボルトに腐食が発生している可能性があると考えられる。腐食したアンカーボルトの事例を図 1.3-1、図 1.3-2 に示す。これらのアンカーボルトでは、ベースプレートとコンクリートの境界面付近で腐食減肉が発生し、耐荷性能の低下が懸念されている。耐荷性能の低下したアンカーボルトは、風による共振や地震などの外的要因によって照明柱などが倒壊する危険性があるため、アンカーボルトの定期的な点検が求められている。

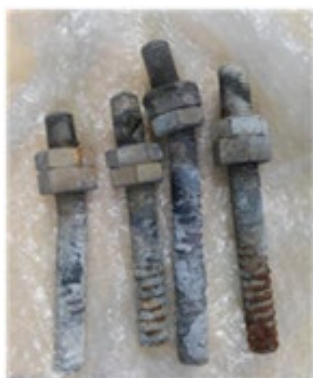
図 1.3-2 アンカーボルトの腐食例 (鉄道附属物)

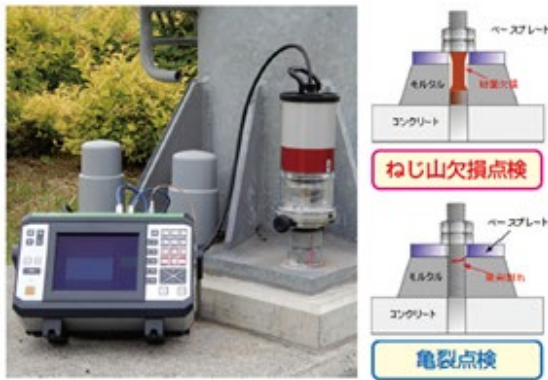
図2.3-1 アンカーボルト劣化判定システム  
SABHC

らの反射エコーから欠損の状況を把握している。(図2.3-1参照)。ただし、超音波を均一に入射するため、専用工具によりアンカーボルトの頭頂部を平坦に研磨する必要があるなど計測前の養生が必要とされる。

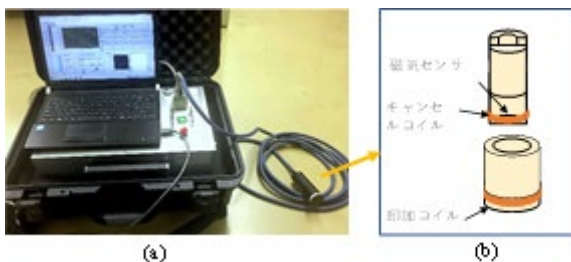
本プロジェクトで開発した ELECT では、検査対象の鋼材の板厚全域に印加磁場が浸透できるように周波数帯域を数 Hz から数 100Hz の極低周波領域で計測している。ここで、周波数を低くすることにより深部に発生した渦電流の強度は弱くなるため、検出器部分には検出限界  $1nT/\sqrt{Hz}$  程度の高感度な MR 素子を用いている。ELECT の磁気センサプローブは、図 3.1-1 に示すように印加コイルと磁気センサを基本としている。印加コイルからの磁場は検査対象だけでなく直接磁気センサにも照射されるので、その分をキャンセルするためにキャンセルコイルを設けてある。磁気センサで捉えた信号は印加磁場と同じ周波数で検波して、同相成分である実数  $x$  成分と、90 度位相がずれた成分である虚数  $y$  成分に分離される。これらベクトル成分である  $x$  成分と  $y$  成分から強度及び位相を得ることもできる。周波数としては複数選択でき、各周波数を時系列的に印加して各周波数の磁場ベクトルが得られる。

図 3.1-1 極低周波渦電流探傷検査装置(ELECT)  
(a) 装置本体, (b)磁気センサプローブ

フィールド検査装置として開発した ELECT 板厚検査装置は、装置本体をキャリングケースに収納し、磁気センサプローブとパソコンを接続して用いている。磁気センサプローブは樹脂でモールドされて、

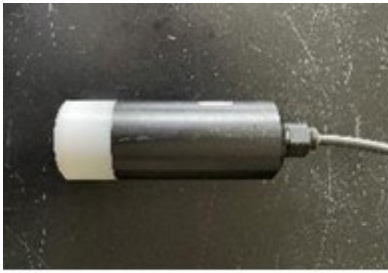
小型磁気センサプローブ  
印加コイルサイズ：26 mmφ

基礎実験の結果をもとに、フィールド検査用として 3 種類の水中用磁気センサプローブを開発した (図 3.1-14)。コイル径 26 mm φ の円形型の小型磁気センサプローブ、コイル径が四角形状の 70 mm×70 mm の中型磁気センサプローブ、同じく四角形状の 100 mm×100 mm の大型磁気センサプローブを開発した。ここで、基礎実験では 50 mm×50 mm と 100 mm×100 mm の比較をしたが、面積が 4 倍と大きく違うので、実際の磁気センサプローブの四角形状のものは面積として約 2 倍違うものとして準備をした。これら大きさの違うものは、検査対象の表面状態で選択して使用することを想定した。磁気計測では表面の粗さのところで示したように、印加コイルの大きさより少し大きめの面積にある領域、つまりフットプリントでの板厚の平均値が得られる。そのため、局所的な板厚を知りたい場合は、小型の磁気センサプローブが良い。しかし、リフトオフ特性が悪いので、付着物が厚い個所では使えない。このため、港湾などの鋼矢板の検査には大型の磁気センサプローブを使うことが望ましく、また広域の板

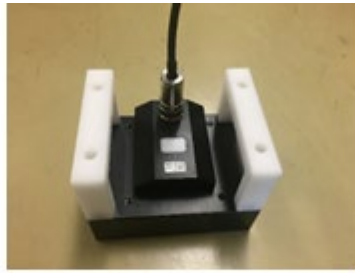
中型磁気センサプローブ  
印加コイルサイズ：70×70 mm<sup>2</sup>

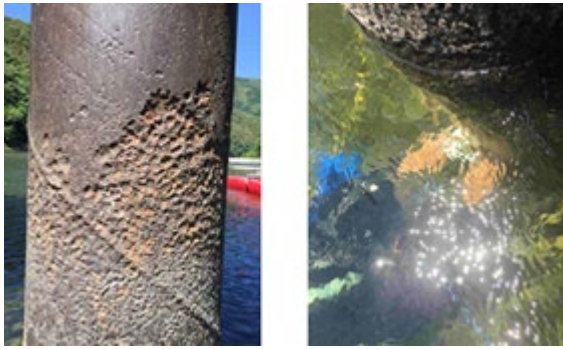
図 3.1-19 パイルベント橋脚の腐食例と検査風景

四万十川は清流であるので、沈下橋の橋脚に付着物が比較的少ないが、図 3.1-19 にあるように腐食が激しく表面の凸凹が大きく超音波による板厚検査が適用できない個所がある問題があった。そこで、付着物が少ないことからリフトオフの問題がないので、小型の磁気センサプローブを用いてケレン処理なしで ELECT 装置を用いた板厚測定が可能か評価を行った。測定としては各橋脚（パイルベント式）で高さ間隔 20cm、周方向 4 ヶ所 (90° 毎) の測定ポイントを設定した。気中部は船の上から、水中は潜水士によりプロービングをした。装置は船に寄せ、乗船者がいずれの場合も計測した。板厚検査結果の一例を表 3.1-3 に示す。他の橋脚も同じ傾向を示し、下流側の方が、全体的に腐食が広がっていた。また、水面近くから下部での腐食が多かった<sup>18)</sup>。

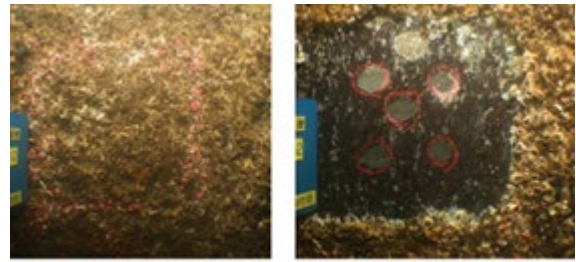
ケレン前 ケレン後  
図 3.1-20 ケレン前後の鋼矢板の表面状態

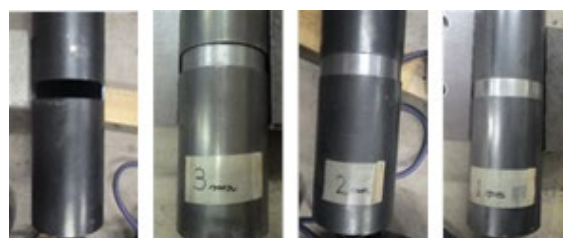
図 3.2-10 欠損を模擬した試験体

道路照明柱・標識柱の地際下に発生した腐食損傷を検出するための基礎的検討として、鋼管に腐食を模擬した断面欠損の深さを変化させた試験体を用意した(図 3.2-10)。試験体は直径 D117 mm とし、健全部の鋼板板厚は 4.5 mm である。また、超音波探傷試験(UT)で測定した健全部の板厚は平均で 4.46 mm であった。

孔食化を模擬した試験体は、鋼管径の半分を切り取っている。腐食を模擬した試験体では、周方向で一定の欠損量となるように機械加工し、3mm 減肉、2mm 減肉、1mm 減肉した試験体を準備した。欠損長さは 10mm とした。

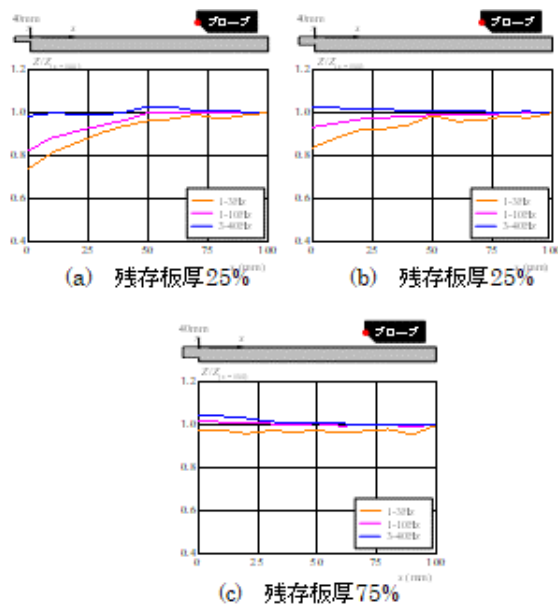
図 3.2-15 欠損裏面からの計測による信号強度比と欠損部からの距離  $x$  の関係 (板厚 12mm)

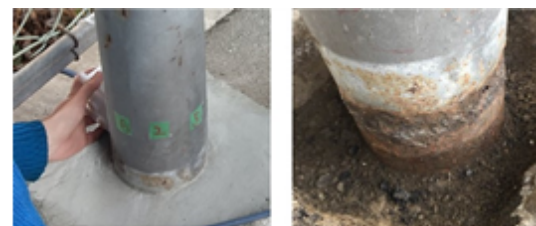
(a) ELECTによる計測と地際下の腐食状況

(b) ELECTによる計測結果

図 3.2-17 ELECT による標識柱地際下の計測事例

これまでに実施した、ELECT による実際の照明柱・標識柱の検査 (45° 毎に 8 ヶ所) として、著しい損傷が発生していた事例に対する計測結果を図 3.2-17 に示す。残存板厚が 50% 以下と判断され、図

に示すように地際下の腐食が進行していた。このように、ELECT を用いて、実際の標識柱・照明柱の地際下の腐食が検出できた。

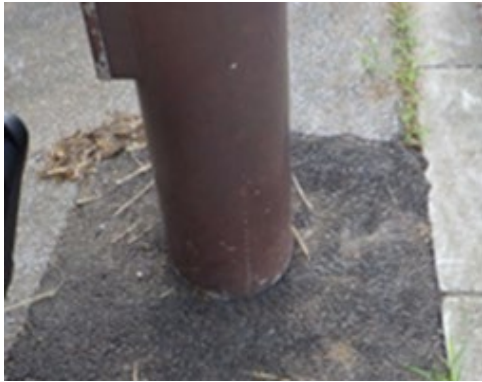
図 3.2-18 ELECT で計測した照明柱の一例

平成 30 年に発削調査済みの軽微な損傷に対する照明柱・照明柱 (図 3.2-18) に対しても、超音波検査結果と磁気検査との比較を行った。対象件数として 19 ヶ所を検査 (45° 毎に 8 ヶ所) した。

その結果、15ヶ所/19ヶ所は、超音波検査結果と磁気検査との結果が一致した。磁気検査では健全との判断の箇所に対して、磁気検査では、軽度の腐食と判定された箇所が4ヶ所あった。ただし、掘削の結果、0.1~0.4mm程度の腐食であり、1ヶ所のみ減肉が無かった。このように、ELECTを用いた磁気検査によって、掘削せずに、健全性の判定を行うことができた。

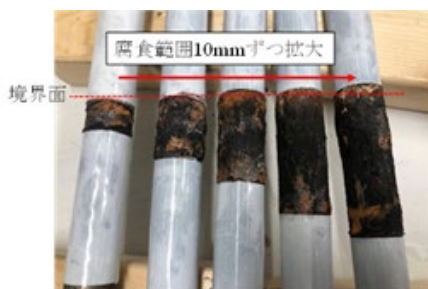
図 3.3-4 促進腐食試験体

促進腐食試験体は、鋼棒の所定の範囲に塩水による乾湿繰り返し試験を行うことにより模擬した。鋼棒は、断面欠損試験体と同様に、全長 230mm (突出長 100mm, 埋込長 130mm), 直径 16mm の SGD400-D (磨き材) の引抜き鋼棒を使用した。鋼棒上部から 100mm の突出部と埋込部との境界面を腐食開始位置とし、埋込部に向けて 10mm ずつ腐食範囲を拡大し、最大腐食長さ 50mm の腐食試験体を作製した。また、乾湿繰り返し試験を行っていない鋼棒を健全とし、促進腐食試験により腐食生成物が十分に発現した鋼棒と比較することで腐食生成物が電磁場応答に与える影響を評価した。促進腐食試験体の外観を図 3.3-4 に示す。なお、乾湿繰り返し試験は、3%の塩水を注いだ後、25°C に保った室内で 24 時間浸漬させ、その後、48 時間乾燥させるサイクルを 1 サイクルとし、腐食生成物が十分に発現する 15 サイクルまで行った。

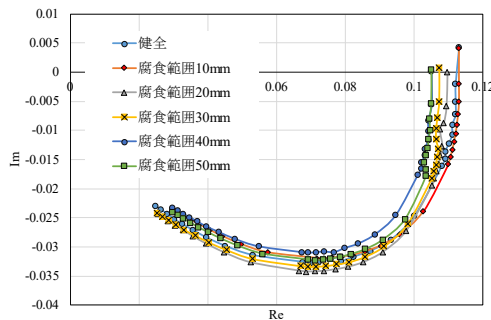
(a) 断面欠損試験体

(b) 促進腐食試験体

図 3.3-6 磁気スペクトル

センサ位置をアンカーボルトから 20mm の位置に固定した状態で、アンカーボルトと同軸方向 (z 方向) の MR センサの出力を 1~1000Hz まで計測した。参照信号の同相成分を横軸 (Re) に、直交成分を縦軸 (Im) にプロットし、磁気スペクトルを求めた結果を図 3.3-6 に示す。この図より腐食なし (健全) の試験体に対し、断面欠損、促進腐食試験体の磁気スペクトルは異なる軌跡を示すことがわかった。また、この違いは低周波において顕著に表れることが確認された。このため、1Hz における MR センサの出力値の振幅 (信号強度) に着目し周波数との関係をプロットした (図 3.3-7)。これより、極低周波において腐食を模擬した試験体の信号強度は、腐食長さが大きくなるにつれて健全な試験体との差が大きくなることがわかった。以上より、極低周波 (1Hz) ~ 高周波 (1000Hz) の振幅、および振幅値の変化より腐食範囲を評価できる可能性があることが確認された。

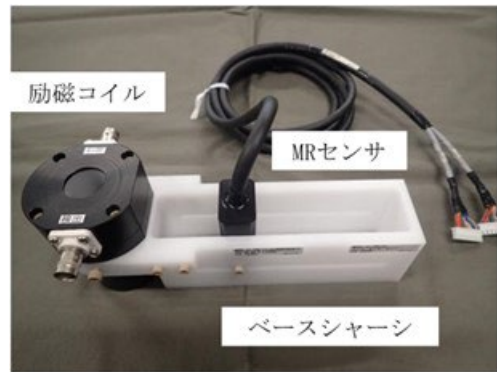
(b) 外観

図 3.3-13 実構造物評価用計測ヘッド

(3) アンカーボルトの腐食検出評価技術：アンカーボルト腐食による断面欠損，および腐食生成物が生じた鋼棒を模擬した解析モデルに対して動磁場解析，および基礎実験を行い，磁気による検査方法の可能性と最適化ができた。さらに，実構造物に適用する計測ヘッドを製作し，励磁コイル，および検出コイルの最適な配置条件の評価を可能とした。

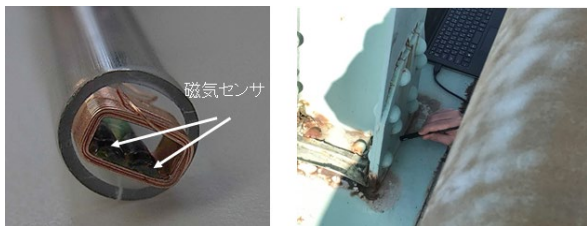
図 3.4-1 渦電流探傷法(ETC)の磁気センサプローブと検査風景

本研究では、磁気センサを2つ用いることにより、検出磁場の微分成分を計測する磁気センサプローブを開発した。磁場の印加方法としてはコイルにより渦電流を発生させてき裂の信号をとらえる渦電流探傷法(ETC)と、印加コイルを高透磁率材料であるヨーク材に取り付け、検出部から離れた場所で検査対象の鋼材に磁束を流して、き裂部から漏れ出てくる磁束を検出する漏洩磁束探傷法(Magnetic Flux Leakage: MFL)がある。研究の当初、溶接部のき裂に対して、これら渦電流探傷法と磁束漏洩探傷法のどちらが適しているかを検討した。

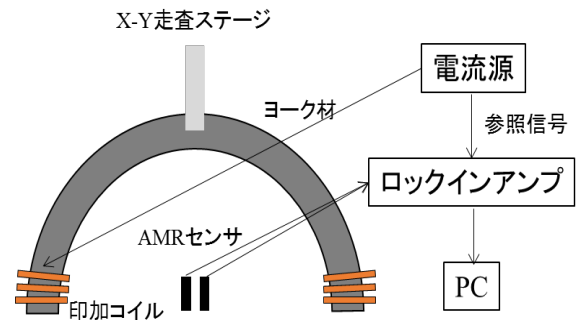
図 3.4-4 USAC-MFL の計測システム

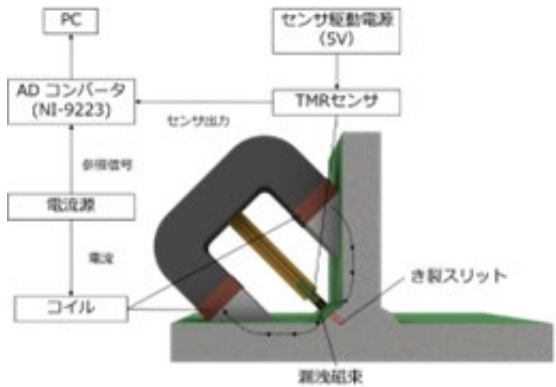
図 3.4-10 計測システムの構成

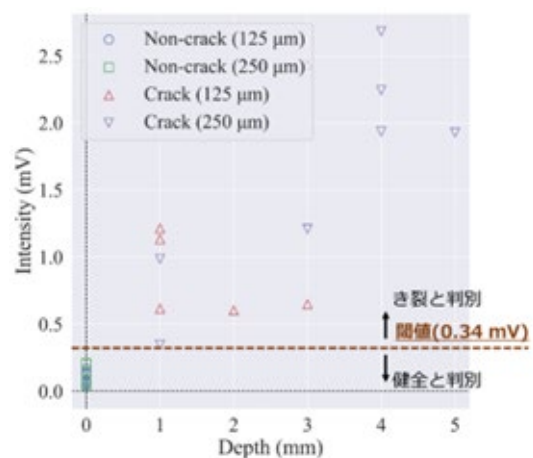
図 4.4-4 ライン C(側面)におけるき裂の深さと強度の関係及び閾値
