道路政策の質の向上に資する技術研究開発  
成 果 報 告 レ ポ ー ト  
N o . 2021-5

レーザー打音検査装置を用いた橋梁・トンネル等の道路構造物のうき・剥離の定量的データ化による診断技術の技術研究開発

研究代表者：名古屋大学大学院教授 中村 光

令和 5 年 5 月

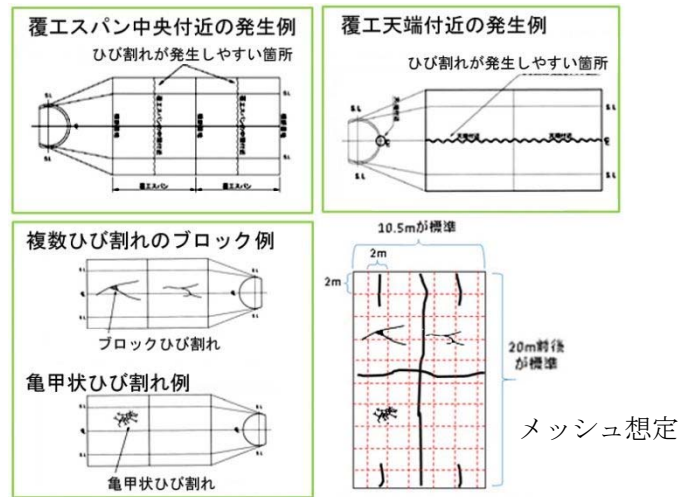
図-2.4.3 メッシュ□2.0mについて

通常、道路トンネルの1スパン寸法は、車両が走行する方向(トンネル縦断方向)に10.5m、円周方向(トンネル横断方向)に約20mな事が多い。2.0mであれば進行方向に5個、円周方向に10個のメッシュを配置する事になる。図-2.4.3に示すように、トンネル点検マニュアルのひび割れ発生状況図から、「覆工スパンの中間付近」及び、「覆工スパンの天端付近」、さらに「ブロック化したひび割れ」や「亀甲状のひび割れ」の例を参考とし、かつ画像計測で得られる展開画像から変状展開図を作成し、近接目視点検でその正誤判定を行った結果を踏まえ、メッシュサイズを決定した。図-2.4.4のメッシュサイズが過大(例えば2.0m以上)であれば特定する範囲が広がるため、ひび割れを含まない箇所を多く含む事で検査効率が落ちる懸念がある。逆にサイズが過小(例えば50cm未満)であればひび割れ交差点数を確保できないため、ひび割れが密集している箇所を見逃す可能性が考えられる。更にサイズが小さい程、計算時間が自乗的に増加する事もあるため、初期設定値として2.0mを標準メッシュサイズとした。

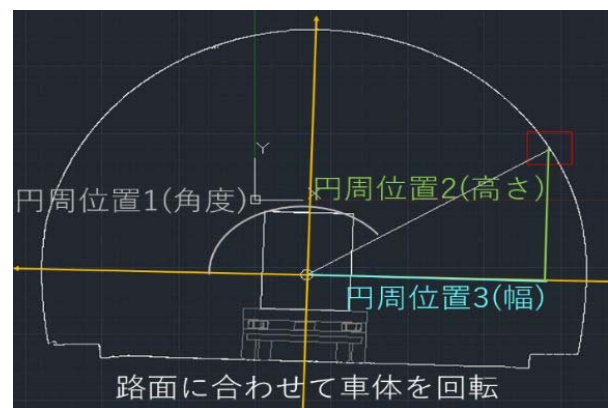
図-2.6.2 レーザー打音の座標位置計算

次に、レーザー打音車両の走行車線を設定する。路面の点群を抽出し、路面幅の中心位置を推定する。路面幅中心から車両側面までの左右移動量を計算し車両を配置する。対面通行であれば上下線の2パターンを計算する。更に、車両タイヤ両輪に接地している点群の高さを抽出し、その高低差から車両の傾きを決定する。路面は全車線範囲で不安定に傾きが変わる可能性があるため、車両タイヤの局所的点群から傾きを計算する事とした。

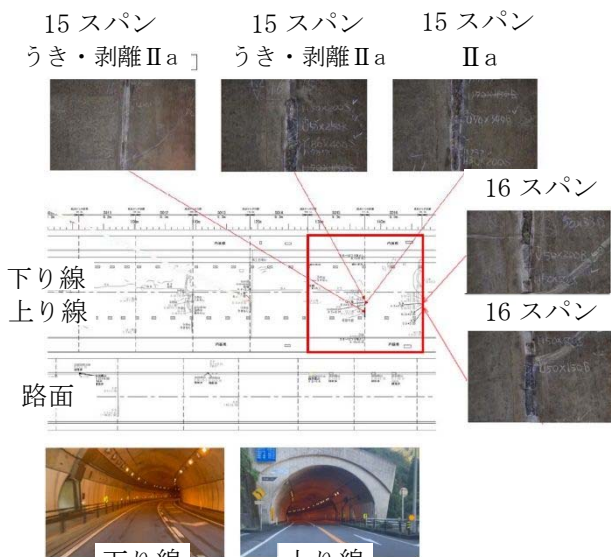
図-2.8.1 名津佐トンネルの対象スパン

岐阜県国道156号線 図-2.8.1の名津佐トンネル(1994年完成、NATM工法、延長291m)において2022年11月24日に実証試験を行った。実証試験の1ヶ月前の2022年10月20日にMIMM計測を行いトンネル内壁の画像データ取得、LiDARデータ点群の取得を行った。その後、取得データから展開画像と3Dレーザー点群を作成した。実証では、過年度でIIa判定損傷が存在する対象スパン(15,16)の前後を含む4スパンのAI抽出率を確認し、図-2.8.2の

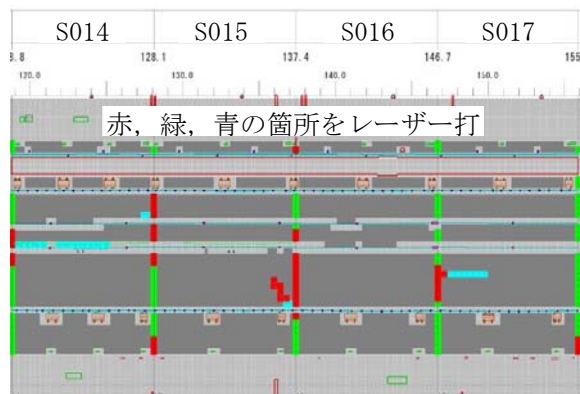
図-2.9.1 レーザー打音箇所の位置情報図

レーザー打音箇所の絞り込みとレーザー照射時間短縮の開発は、打音箇所と打音ピッチ間隔を決定する定量的な判定フローの構築を行い、3次元視差誤差対応についても処理ロジックを追加した. レーザー打音装置に伝送する開発としては、図-2.9.1の抽出位置をメッシュ座標で出力し、MIMMとレーザー打音検査装置が独立したシステム車両としても、事前に座標ファイルを共有する事で、レーザー打音装置と座標連携が実運用可能なレベルである事が確認できた.

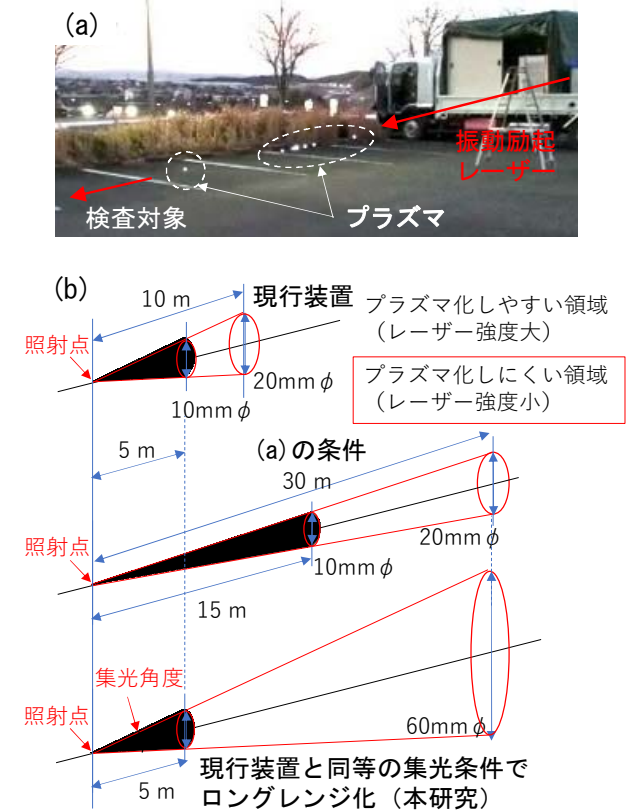
図-3.4.1 (a)振動励起レーザー伝搬中の大気のプラズマ化 (b)集光角度の調整によるプラズマ化の抑制

また、高強度のパルスレーザーを遠方で集光させると、図-3.4.1(a)に示すようにレーザーの伝搬途中で大気をプラズマ化する確率が增大する。大気中のプラズマの発生確率は、主に「レーザー強度」「大気中のチリの密度」等によって決まり、途中でプラズマが発生すると大気の屈折率の変動によりレーザーの伝搬が阻害され、振動励起効率が低下してしまう。これは、図-3.4.1(b)の中段に示すように、振動励起レーザーのビーム径を変えずに長距離で集光したために、集光しながら伝搬する途中のレーザー強度の高い領域(赤色で塗られた領域)が増大したためである。

これを解決する方法として、10m照射時の振動励起レーザーと同程度の集光条件（集光角度）とする必要がある。「F値の大きさ」と「伝搬時の大気プラズマ化」の2つの課題を解決するために、本研究では、距離の増大率（10m→30m：3倍）に合わせて、振動励起レーザーのビーム径を増大させた。図-3.4.2に、ロングレンジ化試験用の振動励起レーザー装置及び試験配置を示す。使用したレーザーは波長1064nm、最大出力2.5J/shot、パルス幅約10nsのNd:YAGレーザーである。新たに設計した拡大・集光光学系により、集光用レンズの直前でのビーム径は、67mmまで拡大されている（10m計測用レーザー打音検査装置（20mm）の3倍以上）。装置は量子科学技術研究開発機構の駐車場の屋外試験場のテント内に設置し、電力はディーゼル発電機から供給した。使用した供試体は、縦300mm、横300mm厚さ100mmのコンクリートブロック（打設28日後の圧縮強度27N/mm<sup>2</sup>）に、縦150mm、横150mm、厚さ5mmの発泡スチロールが模擬欠陥として埋め込まれており、検査員による判定では埋設深さ10mmの供試体は健全度III、埋設深さ30mmの供試体は健全度IIと判定されている。本試験では、加振性能と振動計測器の性能を独立して評価するために、振動計測用に市販のレーザードップラー振動計（ポリテック社製RSV-150）を使用した。本レーザードップラー振動計は、波長1.55μmの水による吸収が大きい光を使用しているため濡れた面の計測は不得手であるが、条件（表面の粗さ、色、等）によっては、100m以上離れた対象の計測も可能であるため、長距離照射時の加振力の評価装置として使用した。なお、振動励起レーザーの波長（1μm）も水に対して若干の吸収があるが、これはレーザーの吸収率を高め、加振力を向上させるため、問題とはならない。

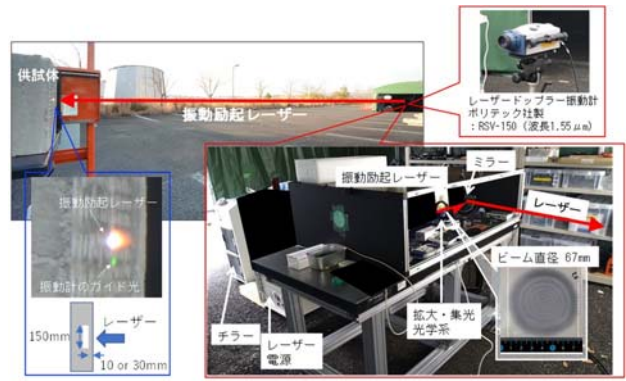
図-3.4.2 ロングレンジ振動励起レーザーの試験配置

最大40m離れた供試体を対象に照射試験を実施した結果、従来の2倍以上の2.5J/pulseの出力でも大気プラズマ化が起らず、正常にレーザーの伝搬が可能であることが確認された。

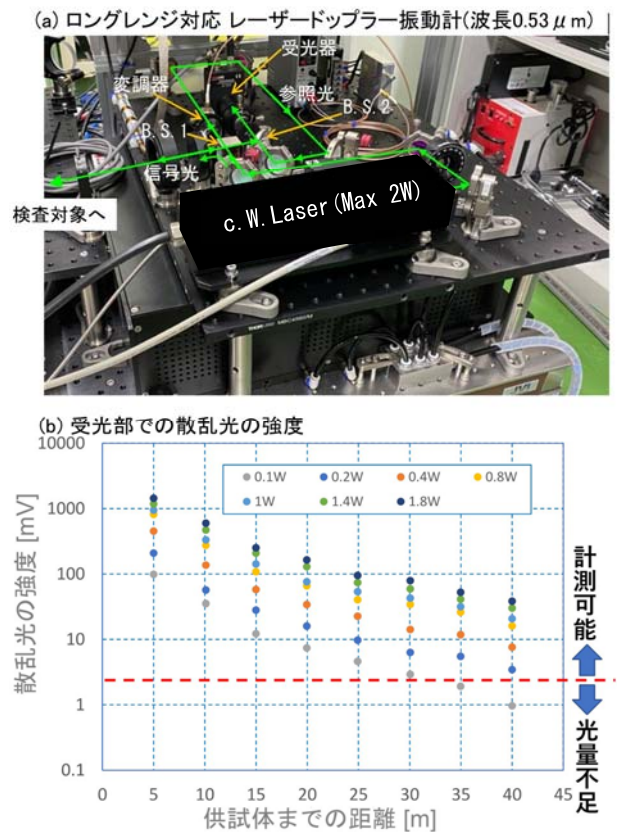
図-3.5.1 ロングレンジ対応レーザードップラー振動計

図-3.5.1に、光学素子の口径を従来の $50\text{mm}\phi$ から $100\text{mm}\phi$ の2倍に拡大し、レーザー出力を従来の $0.2\text{W}$ から最大 $1.8\text{W}$ に増大したロングレンジ化した波長 $0.53\mu\text{m}$ のレーザードップラー振動計及びその受光器が受けた散乱光の強度の計測値を示す。本装置では、周波数のシフト量を高精度で計測するため、干渉計を構成している。レーザー光をビームスプリッター（B.S.）1で計測対象へ向かう光と参照光に分離し、散乱して戻ってきた信号光と参照光をB.S.2で重ね合わせ、干渉させた光（周波数のビート信号）を検出器により計測している。なお、振動計測用レーザーは連続発振光でありピーク強度が低いため、振動励起レーザー（パルスレーザー）で問題とした大気のプラズマ化は起こらない。トンネル計測用のレーザードップラー振動計の運用実績から、安定した計測に必要な散乱光の強度は受光器の出力に換算して約 $3\text{mV}$ であることが判明しており、本機では距離40mにおいても十分な散乱光強度が得られている。

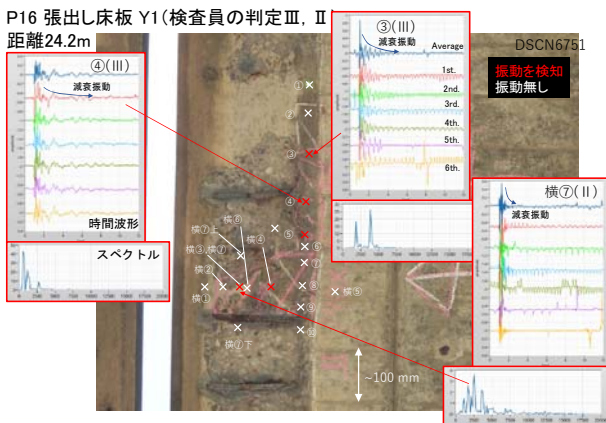
図-3.7.4 張出し床版底面のレーザー打音検査結果

同様に検査員に健全度Ⅱと判定されている図-3.7.4の横⑦の結果と比較すると、距離・入射角が増大したため観測された振動量は小さいが、減衰振動に着目することで距離30m・入射角45度の条件下においても実構造物の健全度Ⅱの欠陥の検知が可能であることが示された。

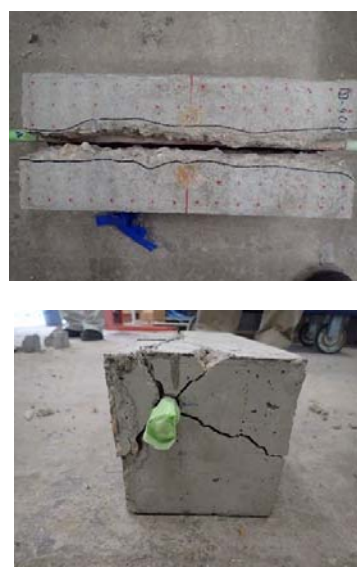
図-4.3.3 R3年度に製作した供試体

- ・静的破砕剤入り金属パイプと供試体側面(かぶり面以外)までの距離が短いため、コンクリート自体の拘束力が弱まり、パイプを中心に人型(120度間隔)のひび割れが発生し、叩き落としによりひび割れが進展し割裂する。(図-4.3.3)

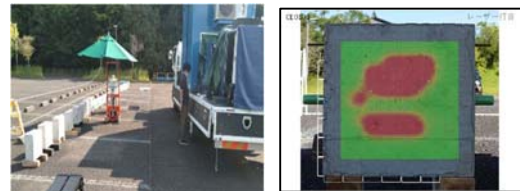
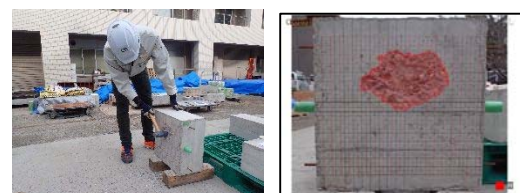
図-4.4.1 各実験の状況

- ・打音検査等でうきと確認された範囲において、叩き落とし後、叩き落とせなかった範囲が存在する供試体を対象に切断を実施。
- ・内部の静的破砕剤入り金属パイプに対し、横断方向に3断面切断。

- ・切断した断面を観察し、内部ひび割れが存在する場合は、その範囲をレベルIIのうきと判断。

図-4.4.1に各実験の状況写真を示す。

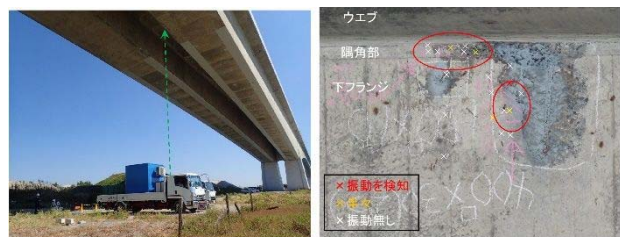
図-4.5.2 真下から照射した場合の比較検証結果

なお、比較検証を行うにあたり、まずは点検技術者による打音検査を実施し、レベルIIのうき及びレベルIIIのうきを検出した後、その範囲に対しレーザー打音を行った。また、隅角部に発生しているうきに対しては、真下からの照射に加え、斜め方向からも照射を行い、照射距離や照射角度による検出精度への影響についても検証した。

点検技術者による打音検査結果と比較検証を行った結果、図-4.5.2、図-4.5.3に示すとおり、照射距離や照射角度に関わらず、点検技術者がうきと判定した箇所について、最低1点以上で検出出来ている。しかし、検出出来ていない点も存在している。これは、図-4.5.4に示すように、照射角度によりうき深さが異なり、検出精度に誤差が生じたものと推定されるため、実用化に向けて、あらゆる角度からの照射を念頭に点検計画を検討していく必要がある。

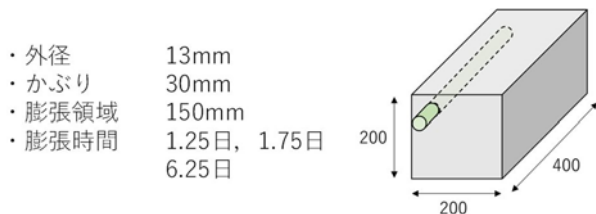
図-5.6.5 損傷度を評価する供試体

本評価方法について、損傷度評価の妥当性を確認するため、第4章で製作した供試体とは別に人為的に損傷度を変化させた供試体で妥当性を確認した。損傷度は、図-5.6.5に示す供試体を用いて、静的破砕剤の膨張時間を任意に変化させることで、損傷度の違いを再現する。静的破砕剤は、48時間(2日)まで膨張が顕著<sup>9)</sup>であることから、1.25日、1.75日、6.25日経過した時点で、供試体表面の振動値を計測し、供試体を切断することで、Y軸100%の値と内部損傷の変化の関係性を確認した。

供試体実験の結果は、図-5.6.6~図-5.6.8に示すとおり、時間が経過し静的破砕剤の膨張量が大きくなると内部損傷のひび割れ幅が大きくなり、Y軸100%の値も大きくなることが確認された。また、損傷が大きくなり、剥離が進行すると開口面の影響を受け、Y軸100%面積の増加量に変化がないことも考察された。

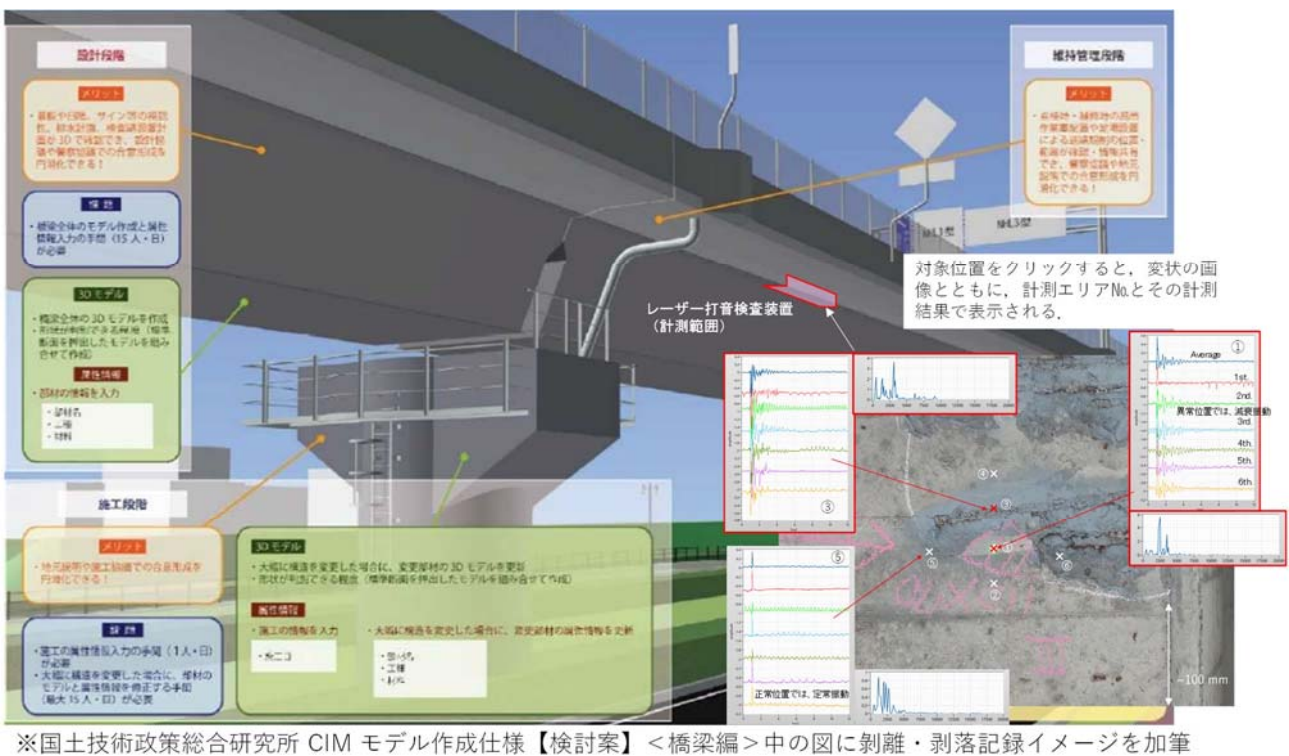
図-5.7.2 橋梁点検における記録様式の提案

- ・橋梁構造物は、トンネル構造物に比べ形状が複雑であり、橋梁の種類によっても形状が大きく異なる。このため、図-5.7.2に示すようにレーザー打音検査装置により計測した箇所を示すため、BIM/CIMモデルを活用することが効率的である。
- ・また、トンネル構造物と同様に計測位置が変わると、比較することが困難となるため、計測位置を正確に記録し、再現可能とすることで、過年度の点検データとの相対比較が可能となる。

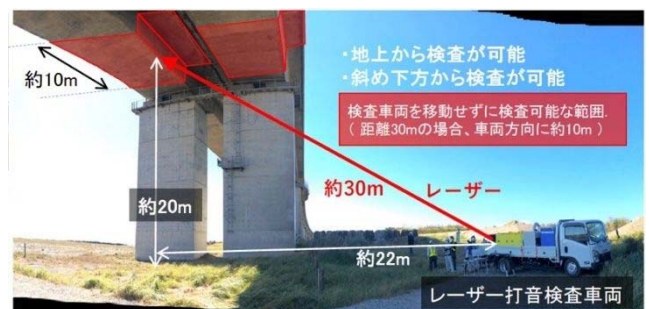
図-5.8.1 レーザー打音検査による橋梁点検イメージ

橋梁点検は、レーザー打音検査装置から計測の対象となるコンクリート面までの距離が長いこと、**図-5.8.1**に示すように停車したレーザー打音検査装置の照射位置からコンクリート表面の照査可能範囲が広く取ることができる。このため、上部工の床版面の中心付近にレーザー打音検査装置を停車させることで、車両を移動しなくても幅広い面を計測することが可能であることから、従来点検に比べ、点検時間の短縮が期待される。本研究では単発のレーザー照射になっていることから、ラスタースキャン化することで、レーザー打音検査装置の計測時間の大幅な短縮が期待できる。人力打音では、高所作業車のリフト作業、移動時間などが必要になることから、人力打音よりも検査時間が短縮できると考えられる。

- STEP①：レーザー打音検査装置に据え付けられた望遠レンズ付きのカメラを用いて、計測範囲を確認する
- STEP②：計測範囲に計測用のレーザーを照射し、励起位置が損傷部に対して適切な位置かを確認する
- STEP③：レーザー打音検査装置による計測を行う。このとき、励起しない状態で橋梁の振動値（交通荷重等による）を計測し、コンクリート表面の振動値を補正する
- STEP④：叩き落としが必要と診断された範囲（レベルⅢ）、叩き落としまでは不要であるが内部損傷が確認された範囲（レベルⅡ）について、従来点検を実施する

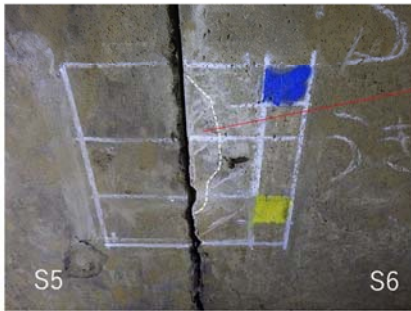
道路トンネルの目地部の「うき」範囲について、コア抜き調査を実施した。その結果、コンクリートの収縮により接合面が引っ張られたことを要因とする斜め方向のクラックを確認した。

覆工表面から目地側に向かって斜め方向にクラックが入っている。この斜め方向のひび割れを再現する。

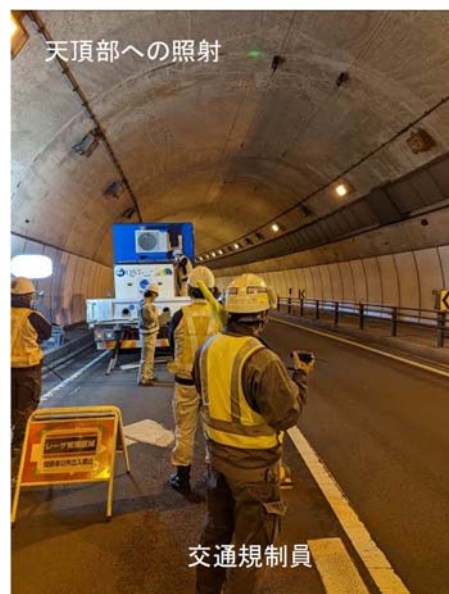
図-6.7.1 レーザー打音検査装置のトンネル天頂部への照射状況

トンネルの幅員に余裕があれば、中心線から反対車線側に規制範囲を増加して対応するが、幅員によっては難しいトンネルもある。このため、適用条件として整理していく必要がある。この課題に対し、名津佐トンネル実証実験においては、天頂部へのレーザー打音検査装置の計測は、図-6.7.1に示すように交通規制を上下線で切り替えるタイミングで、現道交通が無い状況で実施する運用を行った。(レーザー打音検査装置の位置に交通規制員を配置して、切り替えるタイミングの情報共有を受けながら、レーザー打音検査装置を照射) この運用により全止めしなくてもレーザー打音検査装置の計測が可能であると考えられる。

トンネル天端部の中心位置の打音について、従来の人力打音検査では、供用中の反対車線に剥離片が落ちないように待ち受けをしながら、打音検査を実施している。レーザー打音検査装置で計測する場合、待ち受けができないため、供用中の反対車線にも剥離片が落下する可能性がある。このため、天端の目地部を計測する場合は、反対車線への配慮が必要となる。
