2011年3月11日に発生した三陸沖の太平洋を震源とするマグニチュード9.0の地震により、東北・関東地方の広い範囲において、宅地盛土の崩壊や擁壁の損傷などこれまでにない甚大な被害が発生した。なかでも、宮城県仙台市の盛土造成地では宅地擁壁の被害が顕著であり、宅地地盤の滑動すべりに伴う宅地擁壁の崩壊・崩落や大きなクラック等が発生した。なお、これら被害箇所の多くでは1978年宮城県沖地震の際にも擁壁被害が発生している。

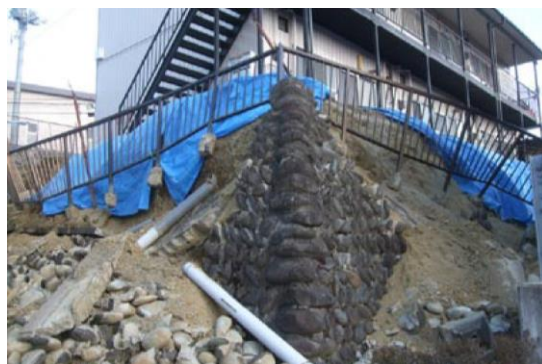
図-1 玉石積擁壁の隅角部の崩壊（宮城県）

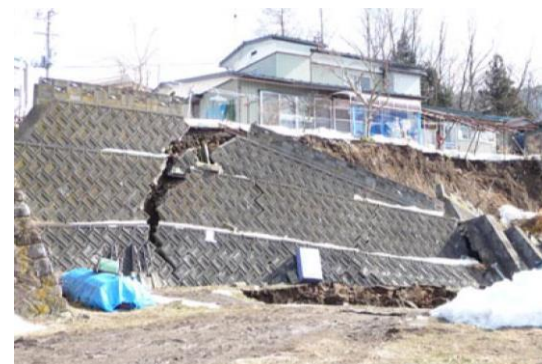
図-2 宅地盛土擁壁の崩壊（青森県）

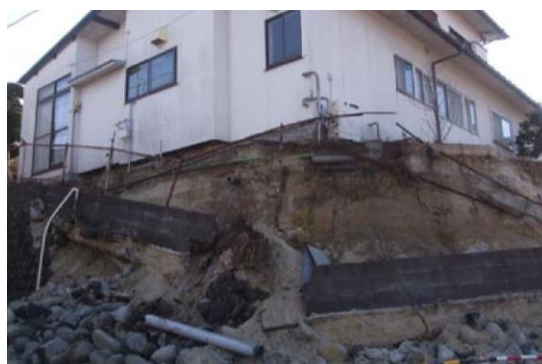
図-3 玉石積擁壁の崩壊（宮城県）

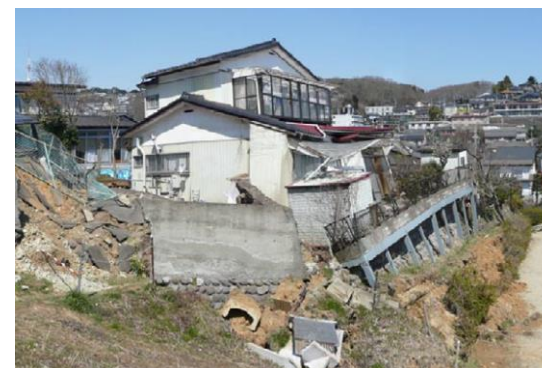
図-4 宅地地盤の変形に伴う擁壁の崩壊（宮城県）
