改善箇所説明図

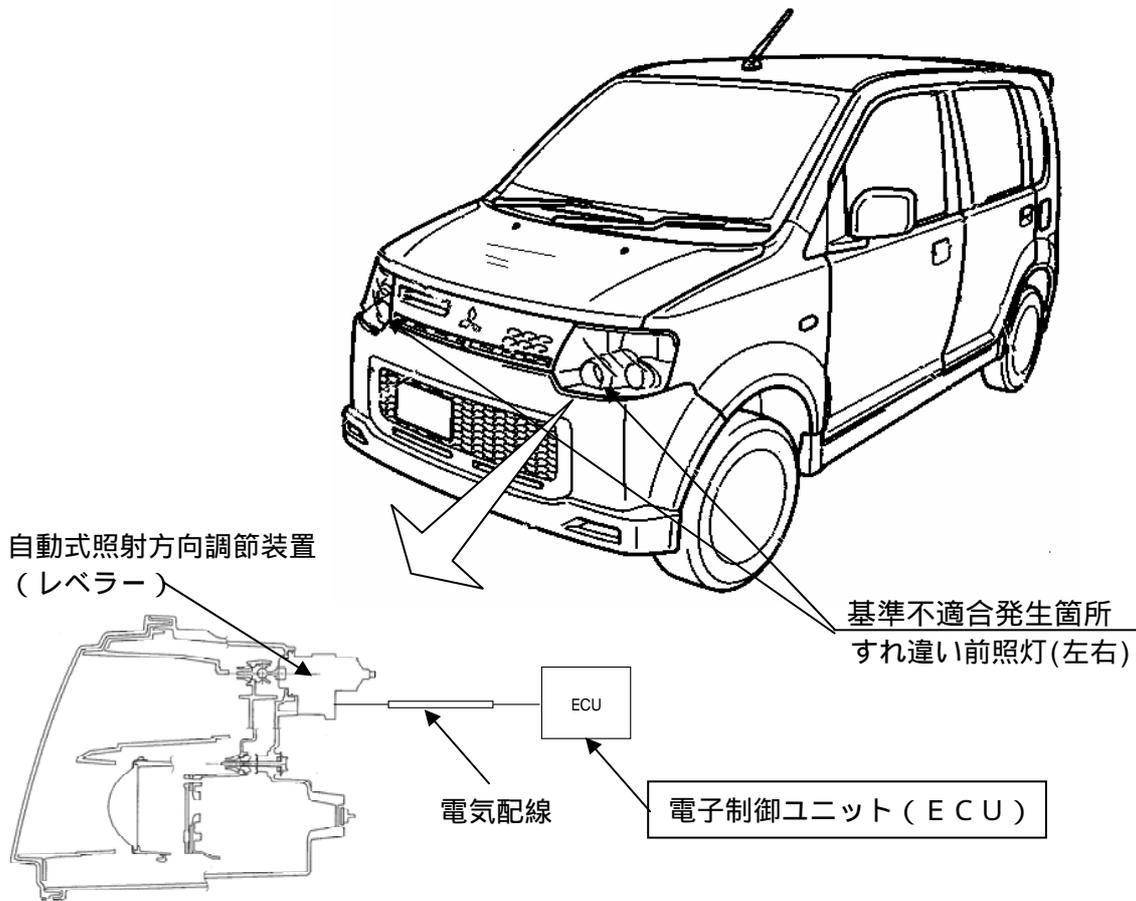
〔高輝度放電式 (H I D) 前照灯の自動式照射方向調節装置 (レベラー) において、電気回路が不適切なため、使用過程で回路接点に接触抵抗が発生した場合に、自動式照射方向調節装置 (レベラー) が正常に作動しないおそれがある。〕

注：図中の 内は交換部品を示す。

全車両、自動式照射方向調節装置 (レベラー) の電子制御ユニット (E C U) を接触抵抗の影響を受けない制御にした対策品と交換する。

識別：助手席ドアローヒンジ下側取付けボルト頭部に白色または黄色のペイントを塗布する。
