改善箇所説明図

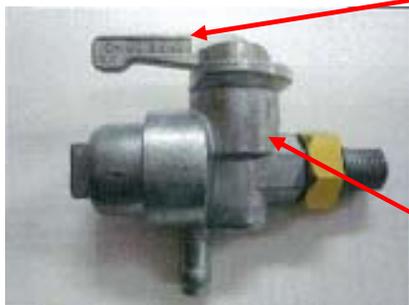
改善前

〔燃料タンク下部に装着されている水抜き弁の気密性が不足しているものがある。そのため、水抜き弁から燃料が漏れるおそれがある。〕

レバー

水抜き弁

全車両、対策品の水抜き弁に交換する。

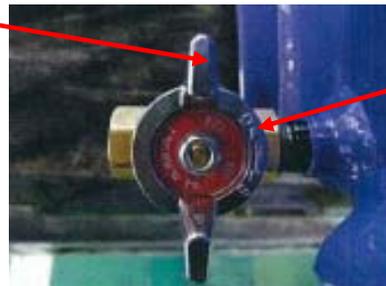
改善後(装着時)

水抜き弁

注意: は交換部品を示す。

水抜き弁のレバー形状が異なるので識別可能。
