# 改善箇所説明図

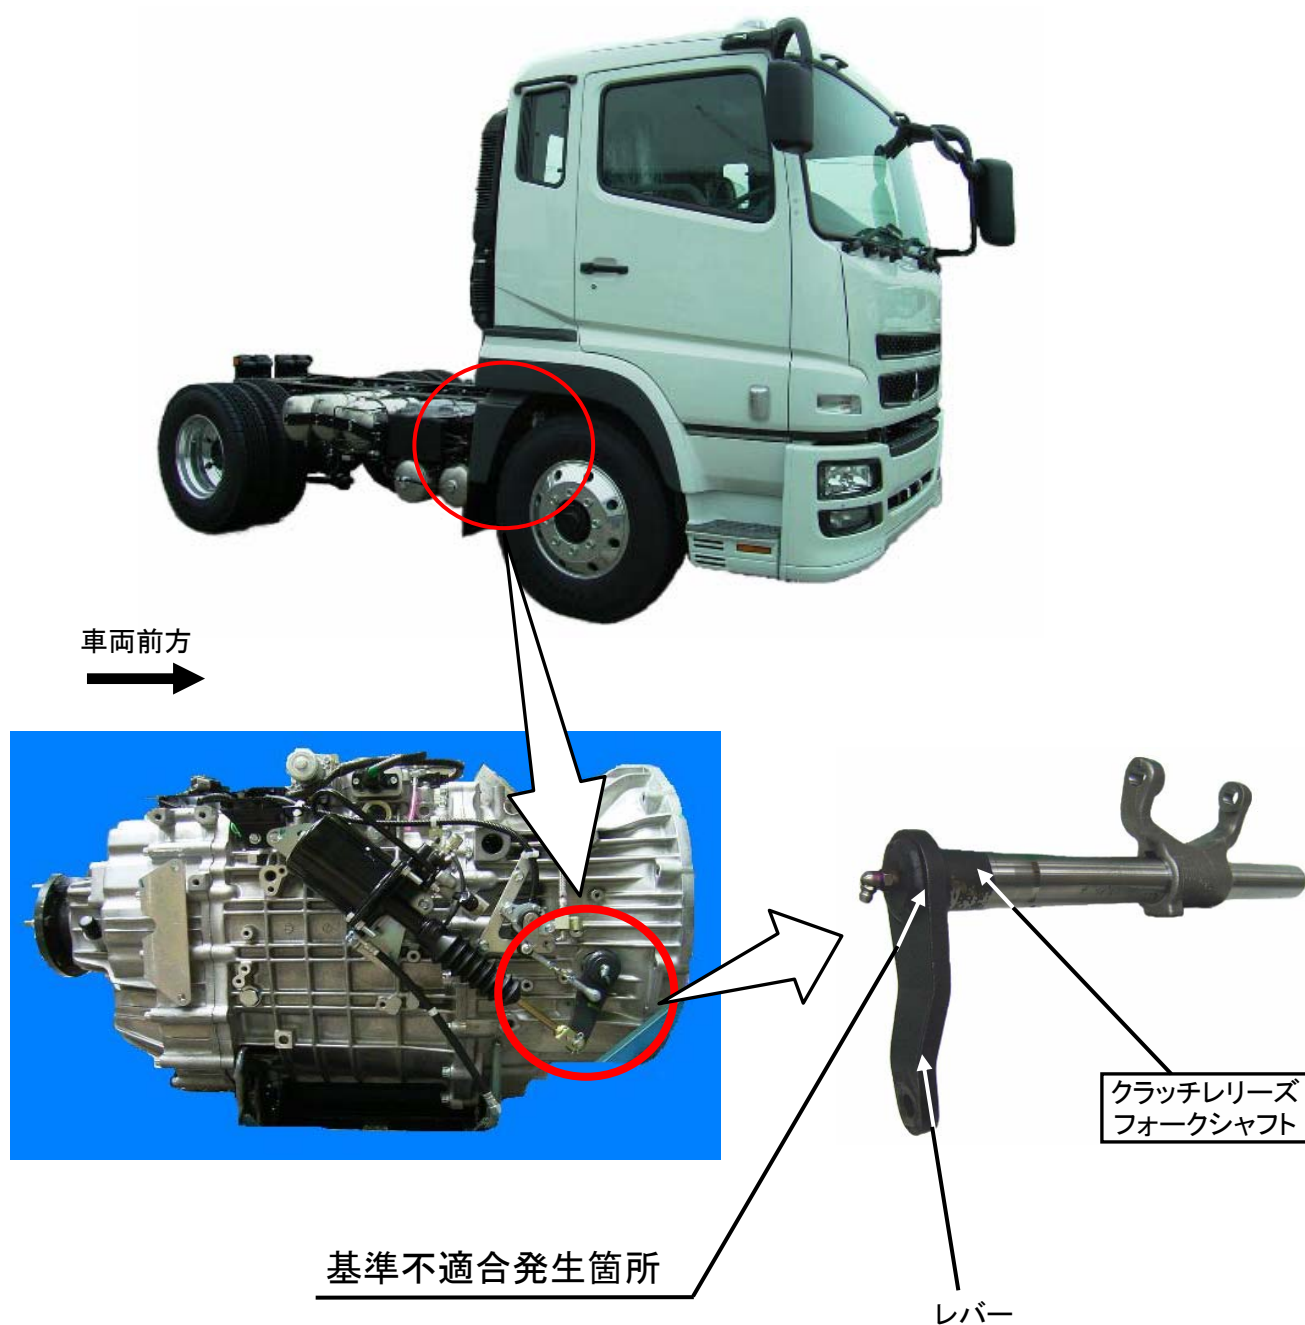
クラッチリリースフォークシャフト(クラッチを断続するための部品)とレバーとの溶接が不良のため、当該溶接部が剥がれるものがある。そのため、クラッチ操作ができずに走行不能となるおそれがある。

注：□ は、交換部品を示す。

全車両、当該クラッチリリースフォークシャフトを良品と交換する。
