## 改善箇所説明図の例

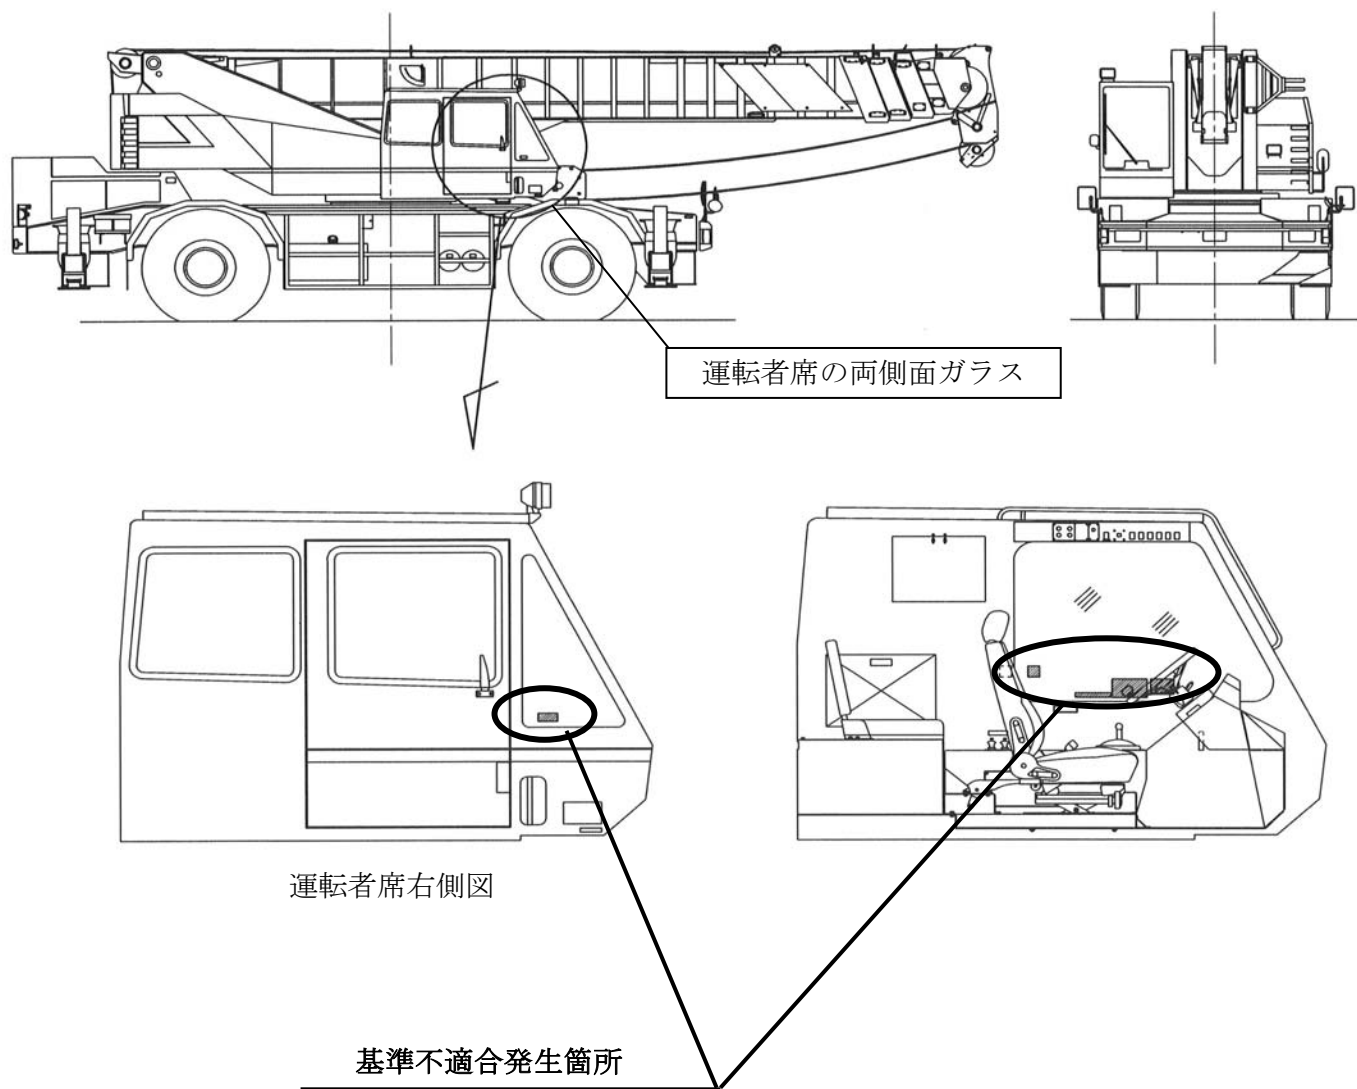
前面ガラス又は側面ガラスに銘板（注意銘板等）を貼付したため道路運送車両の保安基準に適合していない。

- 自動車の仕様に応じ、次のいずれかの措置を行う。
- ①全車両、当該銘板を剥がし、必要なものは適合する位置に貼り直す。
  - ②全車両、当該銘板を剥がし、保安基準に適合する位置に貼り直す。
  - ③全車両、当該銘板を剥がし、当該銘板の内容を印刷した小冊子に変更する。

識別：外観上、銘板の有無にて容易に識別が可能のため、特別な識別の追加は行わない。
