改善箇所説明図

基準不適合発生箇所

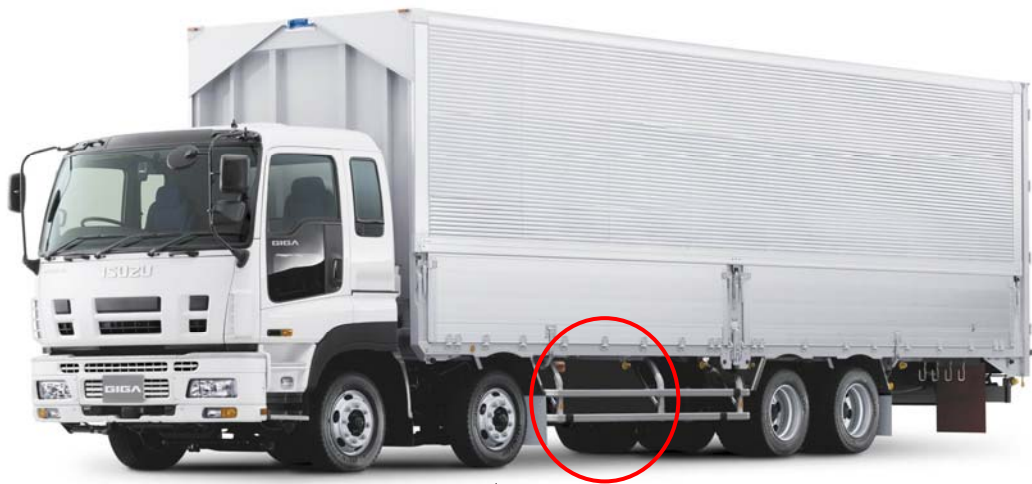
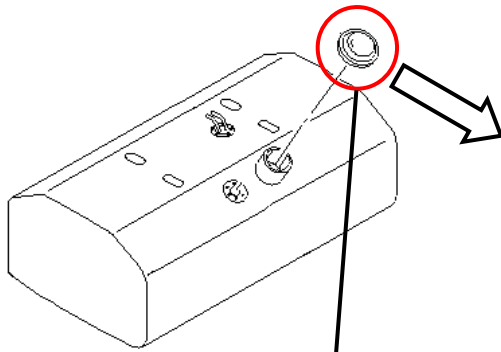
燃料タンクキャップ

燃料タンクキャップの爪部の硬度が不足しているものがあるため、使用過程において当該爪部が変形し、キャップの保持力が低下するものがある。そのため、そのままの状態で使用を続けるとキャップの保持力がなくなり、燃料が漏れるまたは、燃料タンクキャップが脱落するおそれがある。

改善の内容: 全車両、燃料タンクキャップを点検し、不具合品が装着されている場合には良品と交換する。

識別: 燃料タンクの上面に灰色シールを貼付する。
