# 改善箇所説明図

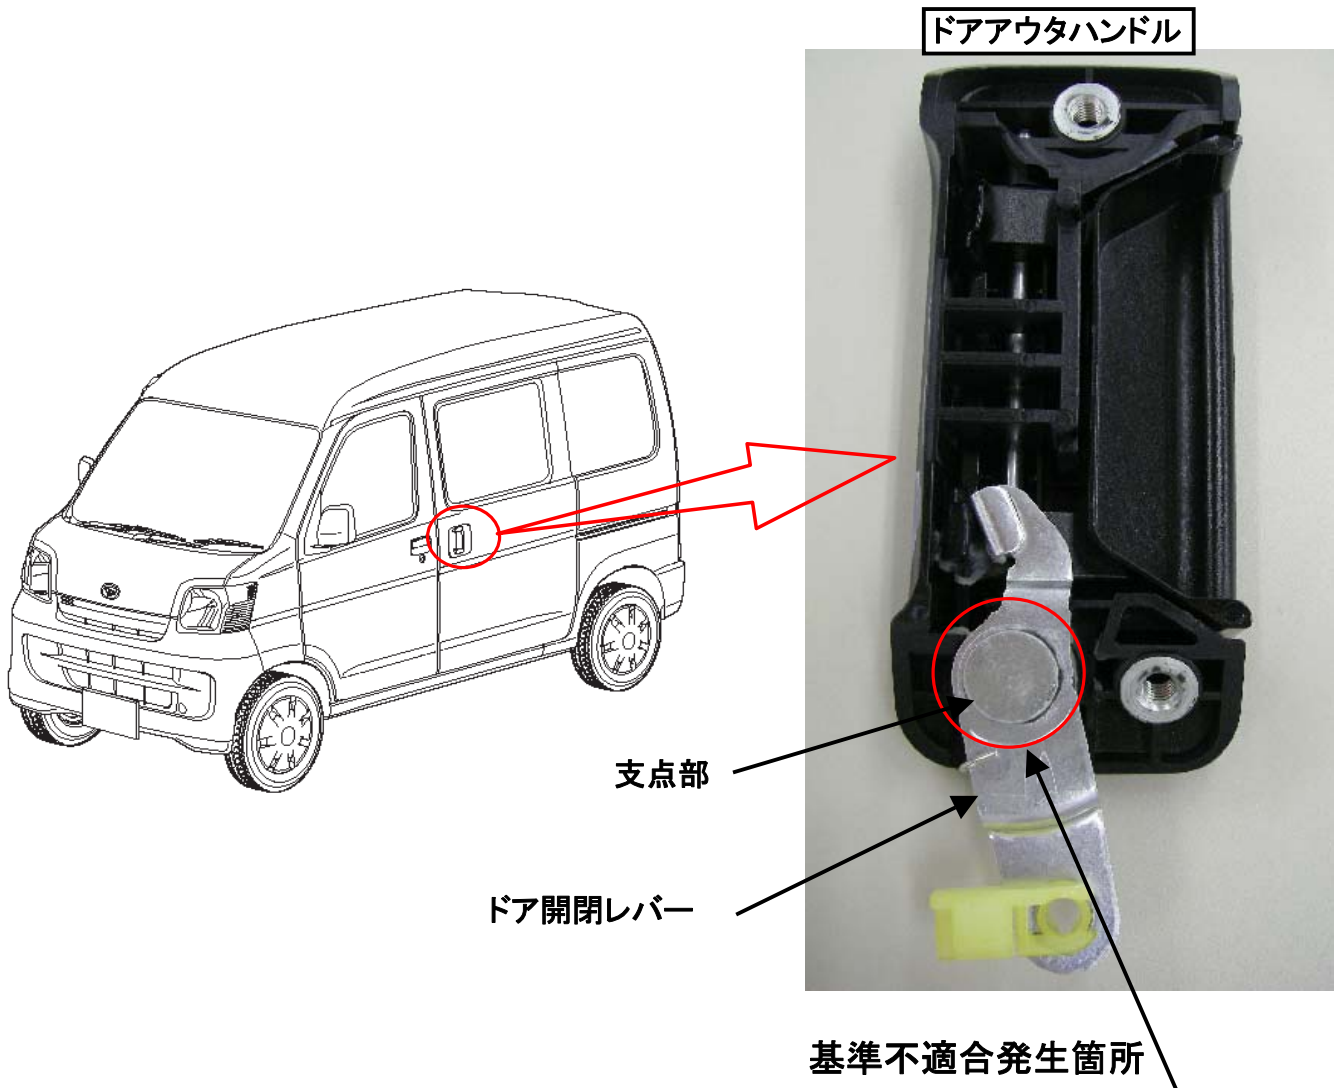
後部スライドドアのアウトハンドルにおいて、ドア開閉レバーの圧入方法に不適切なものがあるため、ドアを閉めた際に当該レバーが戻らない場合がある。そのため、ドアが確実に閉まらず、最悪の場合、走行中にドアが開くおそれがある。

注：  は交換部品を示す。

全車両、良品のドアアウトハンドルに交換する。

識別： エンジンルーム内車台番号打刻位置左側に黄色ペイントを塗布する。
