改善箇所説明図

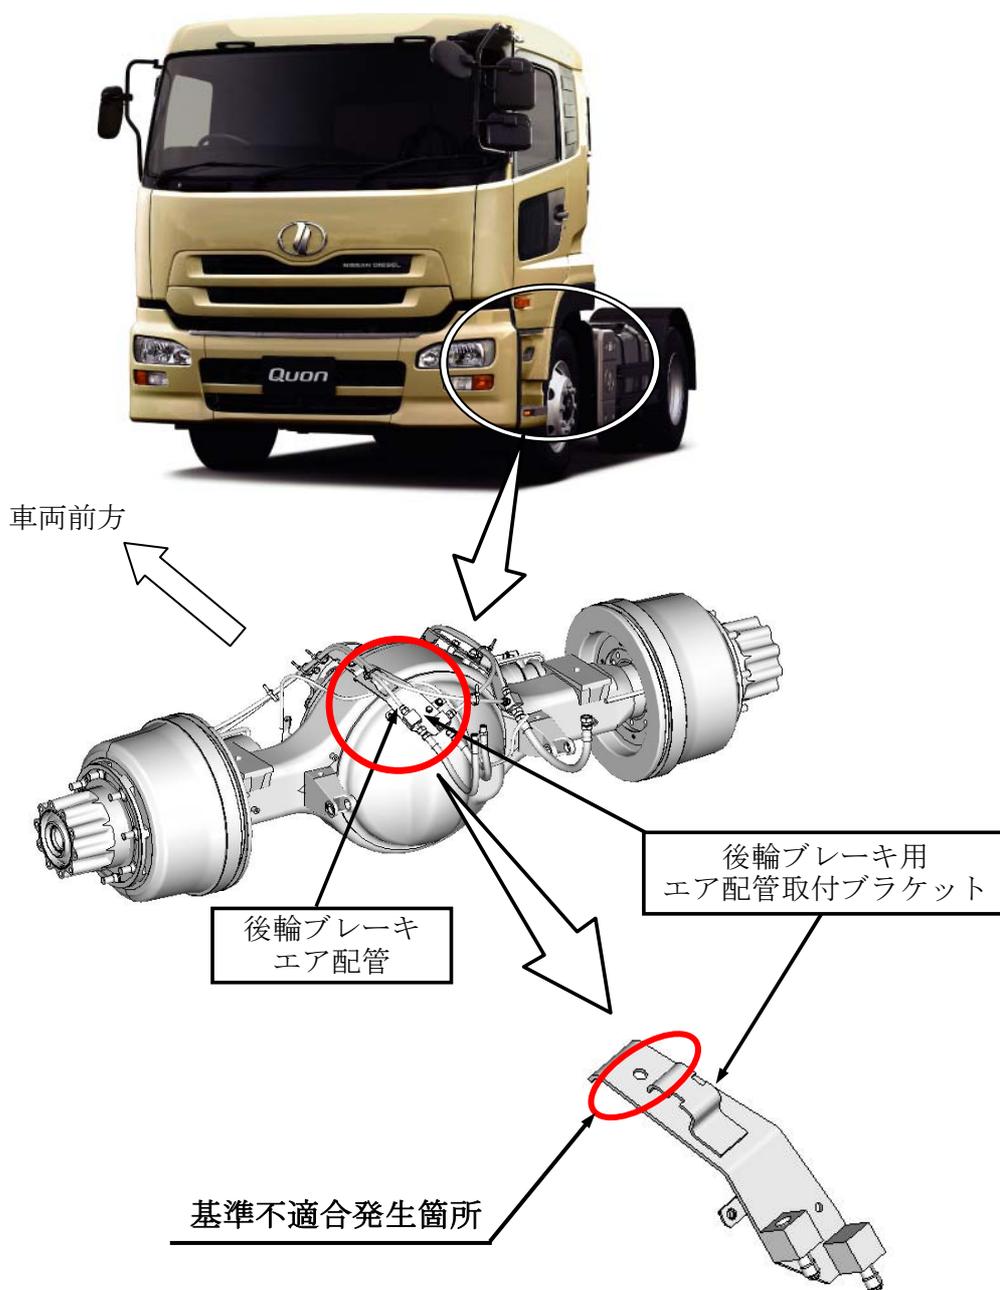
後輪ブレーキ用エア配管取付ブラケットの強度が不足しているため、走行時の路面入力等によって当該取付ブラケットに亀裂が発生するものがある。そのため、そのまま使用を続けると、当該取付ブラケットが折損し、最悪の場合、ブレーキエア配管が損傷してエアが漏れ制動力が低下するおそれがある。

注: 内は交換部品を示す。

全車両、当該取付ブラケットを対策品に交換する。また、ブレーキエア配管に損傷があるものは、新品と交換する。

識別: 後輪ブレーキ用エア配管取付ブラケットに、白色または黄色ペイントを塗布する。
