改善箇所説明図

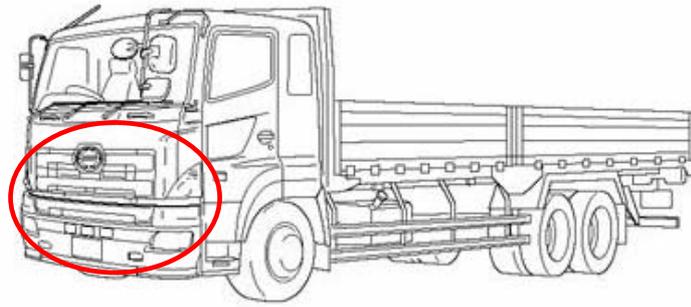
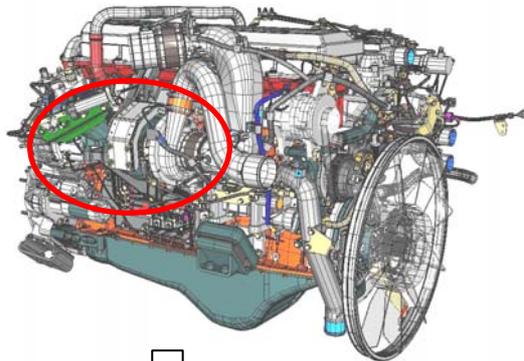
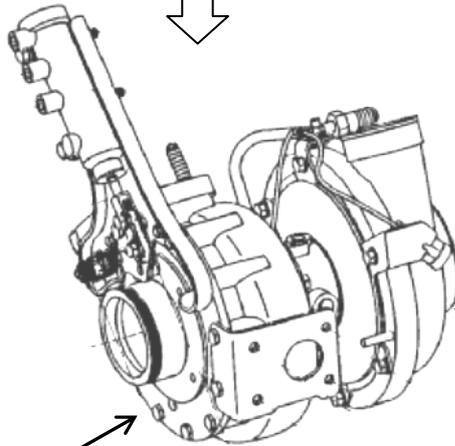
基準不適合発生箇所

過給機

原動機の変速ノズル付過給機において、可変ノズル戻り不良により、タービン翼が過回転となり、高応力が発生し、寿命が短くなっているものがある。そのため、そのまま使用を続けると、タービン翼が破損して白煙が発生し、最悪の場合、原動機が停止するおそれがある。

全車両、当該過給機を対策品と交換並びに制御プログラムを書き換える。

識別：過給機のネームプレートに白色ペイントを塗布する。
